**Prefeitura Municipal do Salvador**  
**Secretaria Municipal do Planejamento**  
**SEPLAM**

**Projeto:** CAMI - Centro Administrativo Municipal      Dezembro/84  
Integrado  
VOLUME IX - INFORMAÇÕES TÉCNICAS  
SMEC - Secretaria Municipal de Educação e  
Cultura..

LEVANTAMENTO FOTOGRAFICO

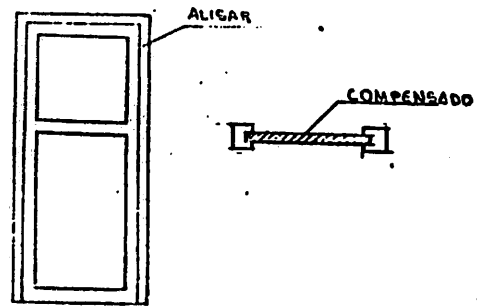
| V CECRE<br>SALVADOR, BA. 1984 | | VISTORIA<br>QUADRO DE ESQUADRIAS | | IMÓVEL: RESIDENCIA<br>LOCALIZAÇÃO: BECO DO SEMINARIO Nº 1-A<br>CIDADE: SALVADOR | | | |
|---|---|---|---|---|---|---|---|
| | | | | | | | ESTADO DE CONSERVAÇÃO:<br><input type="checkbox"/> CONSERVADO<br><input type="checkbox"/> SEMI CONSERVADO<br><input type="checkbox"/> MAL CONSERVADO<br><input checked="" type="checkbox"/> SEM CONSERVAÇÃO<br>GRAU DE CARACTERIZAÇÃO:<br><input type="checkbox"/> ORIGINAL<br><input type="checkbox"/> RECONSTITUÍDA<br><input checked="" type="checkbox"/> NOVA |
