**PROGRAMA MINTER / RM**  
**Salvador**

**Projeto:** CAMI - CENTRO ADMINISTRATIVO MUNICIPAL DEZEMBRO/84  
INTEGRADO

VOLUME XIV - 2 - DIAGNÓSTICO. EX-SEMINÁRIO DE S.D.Ã  
MASO

SMEC - SECRETARIA MUNICIPAL DE EDUCAÇÃO E CULTURA

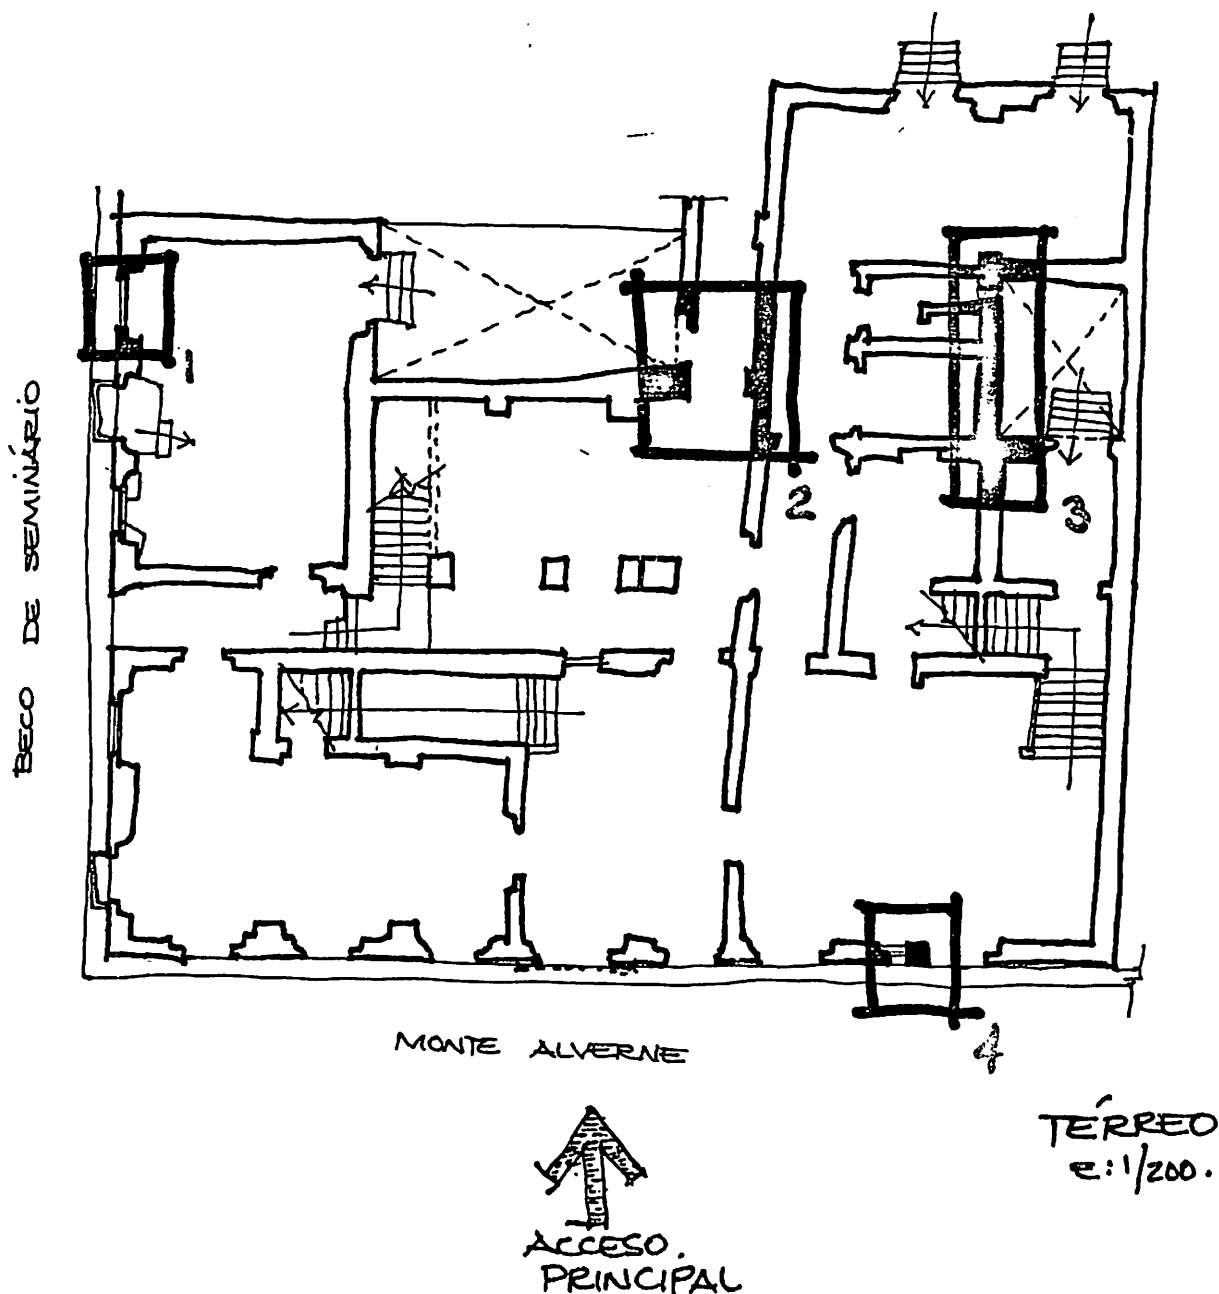
- 1 JANELA QUE EXISTIÓ HASTA ANTES DE LA RESTAURACION (VER FOTO). HOY ESTÁ APARENTEMENTE VEDADA; ERA IGUAL O SIMILAR A LAS RESISTANTES; DE GUILLOTINA. Y CON VERGA Y OMBREIRAS DE ARENITO.
- 2 POSIBLEMENTE EXISTIÓ ESTE PASAJE TECHADO QUE COMUNICABA CON EL QUINTAL.
- 3 AQUÍ SE OBSERVA QUE <sup>EN</sup> ESTE SECTOR DE BANHOS SE HIZO UNA AMPLIACIÓN, CAMBIÁNDOSE LA PARED POR TIPOLO INDUSTRIAL (DE MENOS LARGURA).
- 4 ESTA PEQUEÑA JANELA ~~DEBÍO~~ CAMBIARSE (VEDARSE) POR CONSIDERAR LA INTERVENCIÓN POSTERIOR; NO DEL ORIGINAL.

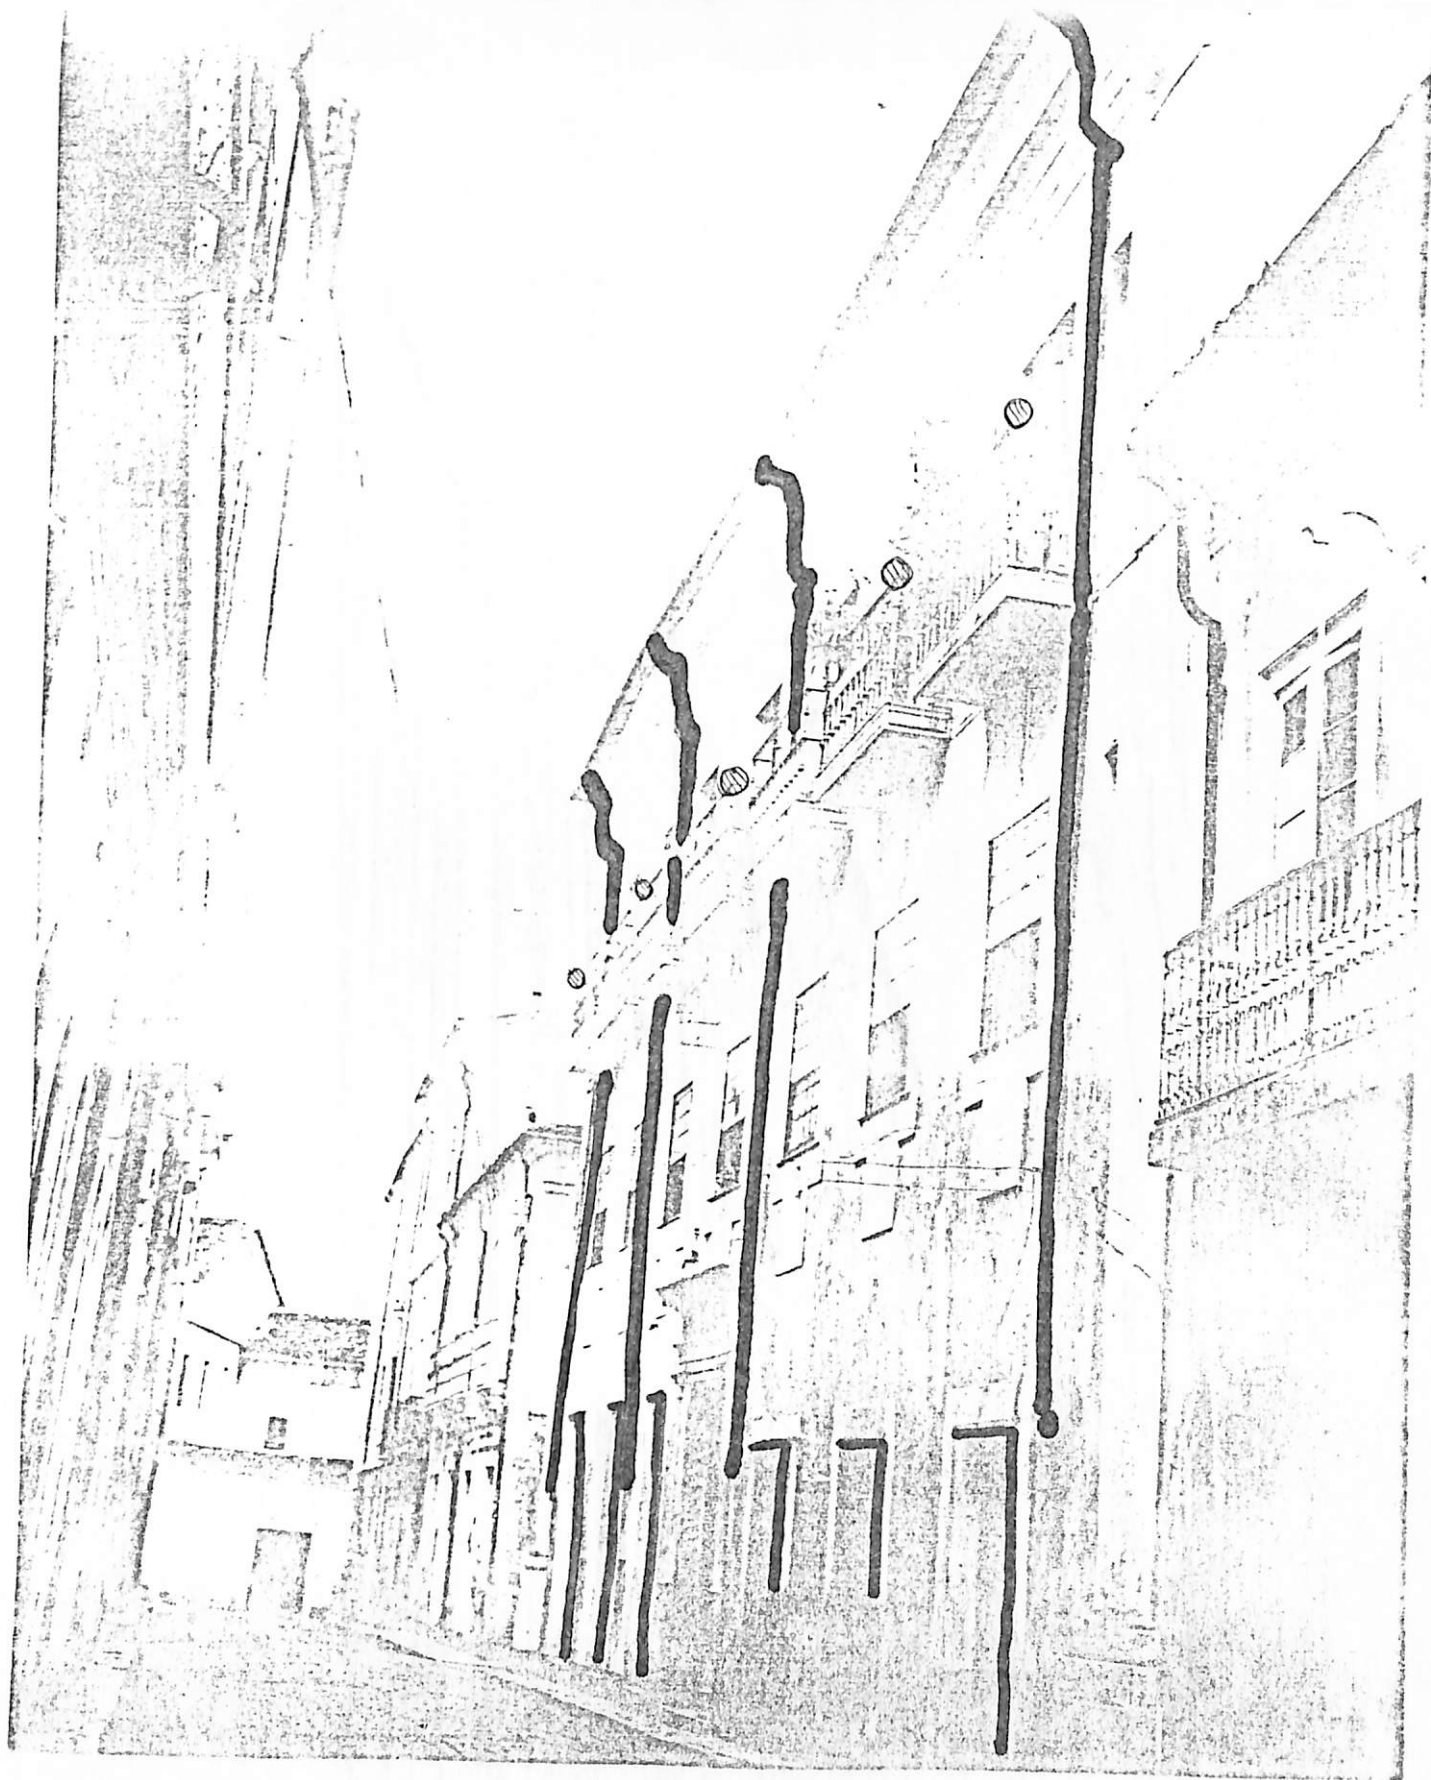
FACHADA EN 1967 : MONTE ALVERNE.

- NÓTESE QUE EL SISTEMA DE EVACUACION DE AGUAS DE LLUVIA (TUBERÍAS) HOY NO EXISTE ; PRESUMIBLEMENTE SE TROCÓ EL TELHADO Y SE INSTALÓ LA BEIRA SEVEIRA (QUE NO APARECE) Y QUE HOY EXISTE EN BUEN ESTADO .
- ADEMÁS (DESTACADOS EN CÍRCULOS) NO EXISTÍAN LOS PINÁCULOS DE MADERA QUE REMATAN LAS SACADAS DE FIERRO EN EL 2º PAVIMENTO .
- EN EL TERREO VEMOS EN DESTAQUE LA DIFERENCIA EN ALTURA QUE EXISTIÓ, ENTRE LOS VANOS DE LAS PUERTAS.

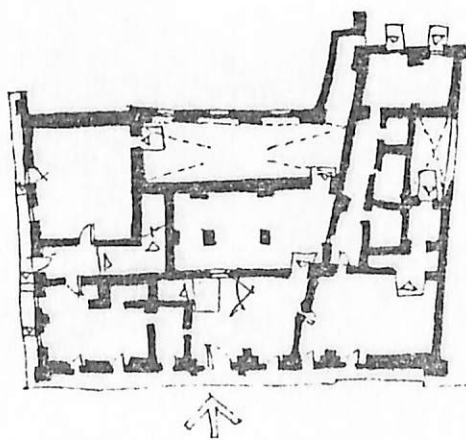
R. 2. MONTE ALVERNE. 29. 31 (SAC. JAMAICA)

- ACCESO A 12º ANDAR.
- SE OBSERVA EL CAMBIO DE MATERIAL EN LA ESCADA, A PARTIR DEL PRIMER PATAMAR (DE PIEDRA A MADERA).

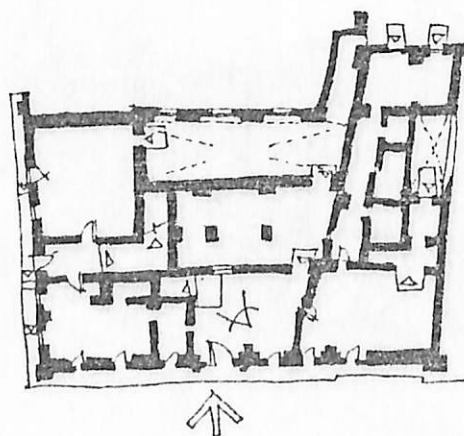
RUA MONTE ALVERNE 29.31 (SÃO DAMASO).

- HALL PRINCIPAL; ACESSO A 1ª ANDAR.
- 5 PASSOS Y PATAMAR EN ARENITO.
- FORRO DE SAIA Y CAMISA.
- PARED EN BUEN ESTADO.
- PISO EN BLOQUES DE CEMENTO (CUADRANGULARES).

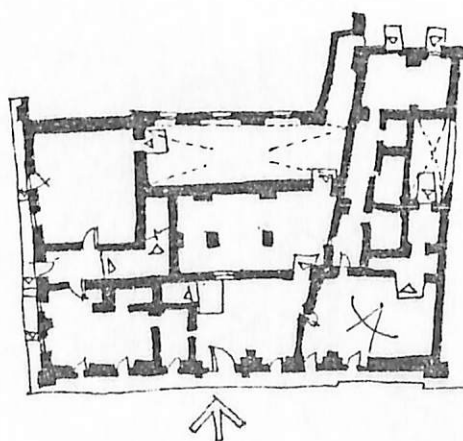
RUA MONTE ALVERNE 29.31 (SÃO JAMASO).

- CLARO ATAQUE DE CÚPIM (DESTAQUE); HUMEDAD ASCENDENTE (SECTOR DERECHO).
- OBSERVAR EL PISO DE PIEDRA ENCAJE PEIXE ESCAMADO, MATERIAL: PIEDRA, EN DISEÑO FEE MOLDEADO.

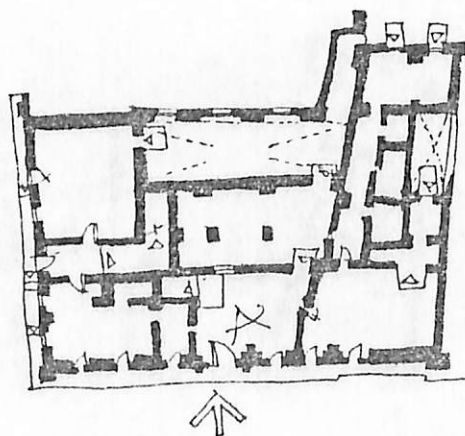
RUA MONTE ALVERNE 29.31 (SÃO DAMASO).

- HALL PRINCIPAL HACIA EL EXTERIOR.
- SE OBSERVA, EN DESTAQUE, LAS FIGURAS Y DEPRENDIMIENTO DE REPOLCO QUE DEJAN SENTIR UN LIGERO RECALCO EN ESTE SECTOR.

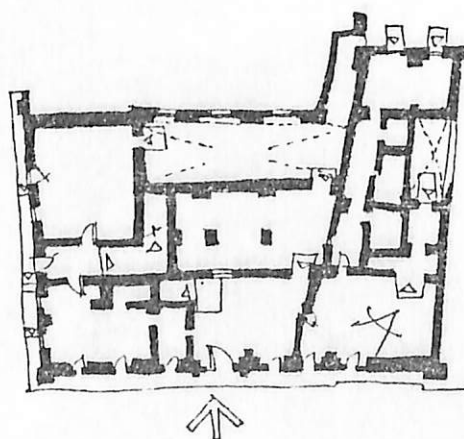
RUA MONTE ALVERNE. 29.31 (SÃO DAMASO).

-CÔMODO AFECTADO POR CUPIM (FORO) Y HUMEDAD ASCENDENTE (PAREDES)

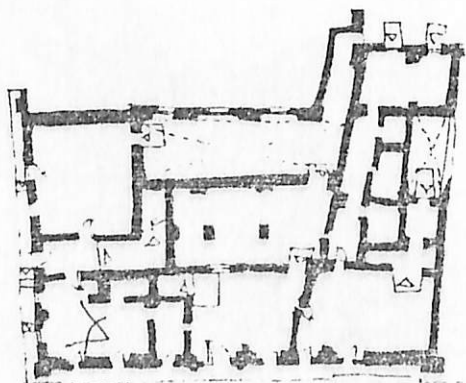
TELLE  
PLA. ANEXO AL SEM. R. E. (SALA DE TRABAJO)

- SALA QUE OCUPA EL SEM.R.E.
- ATAQUE DE CUPIM Y HUMEDAD.
- EL FORRO (DE SAIA E CAMISA) ESTÁ CLARAMENTE AFECTADO POR EL CUPIM.

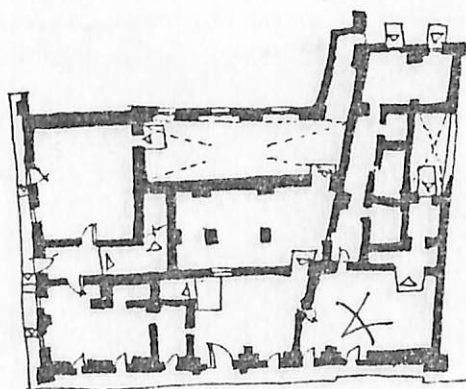
RUA MONTE ALVERNE 29.31 (SÃO DAMASO).

- SALA EN LA QUE DESTACA LA ESCADA DE ACCESO AL PRIMER PAVIMENTO; HOY SIN MAYOR USO.
- NOTÉSE EL ACABAMIENTO DEL ARCO (REBAJADO).
- LA BALAUSTRADA ES SIMPLE, CON REMATES REDONDEADOS.
- TORRO DE SAIA E CAMISA, TÍPICO EN CASI TODO EL TÉRREO.

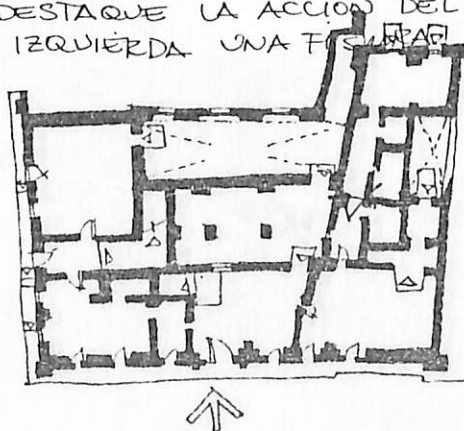
RUA MONTE ALVERNE 29.31 (SÃO JAMASO).

- ARCO REBAJADO EN PRIMER PLANO.
- PISO DE PIEDRA (ESCAMA PEIXE)
- EN DESTAQUE LA ACCIÓN DEL CUPIM Y SOBRE LA PARED IZQUIERDA UNA FISSURA VERTICAL.

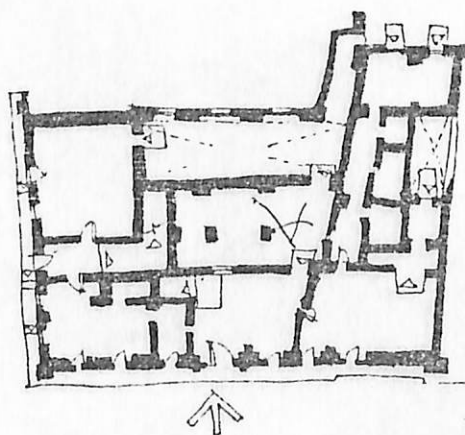
RUA MONTE ALVERNE. 29.31 (SAR LAMAS)

-DEPÓSITO.

-HUMEDAD (SECTOR DERECHO DE FOTO).

-ATAQUE DE COPIM HACIA EL FORRO.

-SÍNTOMAS DE DESPRENDIMIENTO DE REBOCO EN TODO EL CÓMODO.

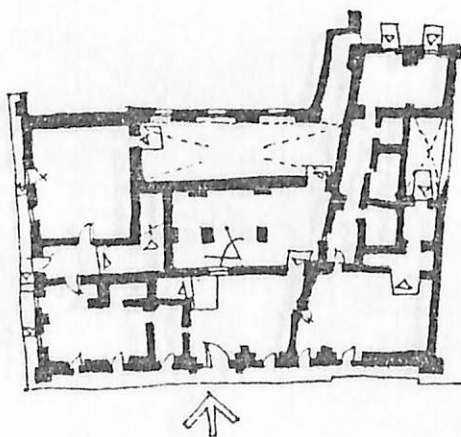
RUA MONTE ALVERNE 29.31 (SÃO JAMASO)

- DEPÓSITO .

- PILAR DE ALVENARIA DE PEDRA,  
CON REVESTIMENTO AFETADO.

- BARROTE QUE PRECISA SER  
TRATADO CONTRA CUPIM Y HUMEDAD.

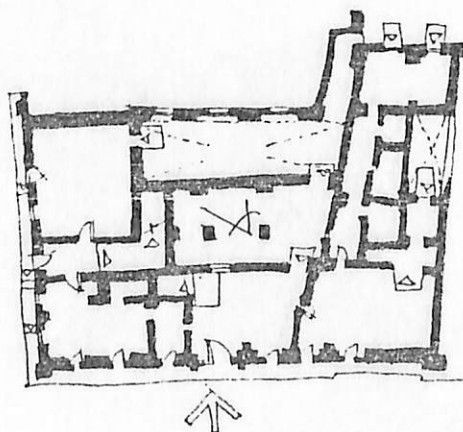
RUA MONTE ALVERNE 29.31 (SÃO JAMASO)

- CÔMODO-DEPOSITO DE MATERIAL ESCOLAR .
- EN DESTAQUE EL RECORRIDO DEL CUPIM HACIA EL PORRO (BORDES).

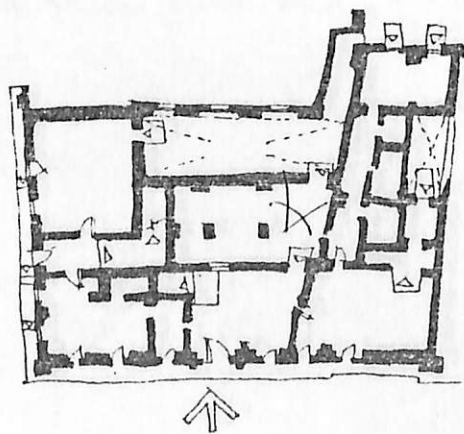
RUA MONTE ALVERNE 29.51 (SÃO JAMASO).

- SECTOR DE ACCESO AL PATIO.
- SE APPRECIA SOBRE LA PARED EL RECORRIDO DEL CUPIM.

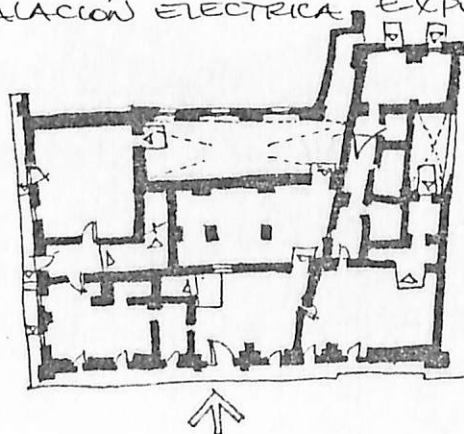
RUA MONTE ALVERNE. 29.31 (SÃO DAMASO).

- TABUADO SIMPLE (MACHO E FEMEA) EN EL FORRO.
- ATACADO DE CUPIM Y HUMEDAD.
  - INSTALACIÓN ELECTRICA EXPUESTA.

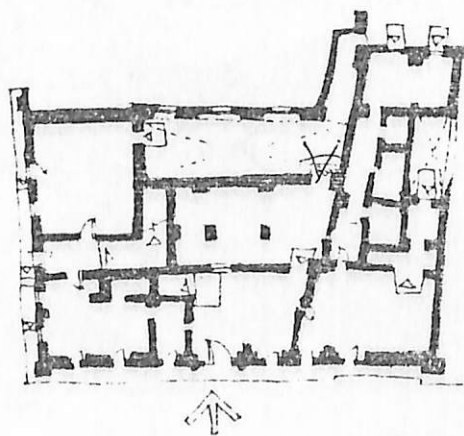
RUA MONTA ALVET Nº 29, 31 (LÃO DAMASC.)

-PARTE DEL PATIO Y  
CORREDOR AL TERRENO  
BALDÍO.

-SOBRE LA PARED DEL  
FONDO SE VEN MANCHAS  
DE HUMEDAD ASCENDENTE.

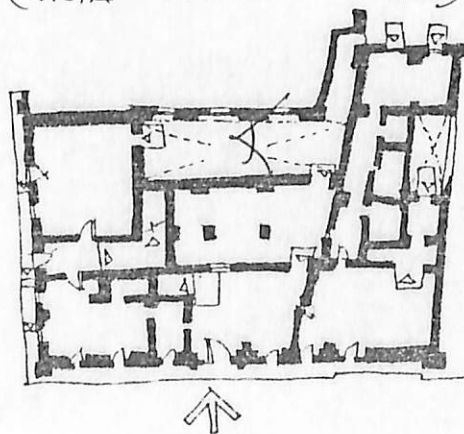
RUA MONTE ALVERNE 29.31 (SÃO DAMASO)

LA HUMEDAD ASCENDENTE Y DESCENDENTE  
(VISTA DESDE EL PATIO)

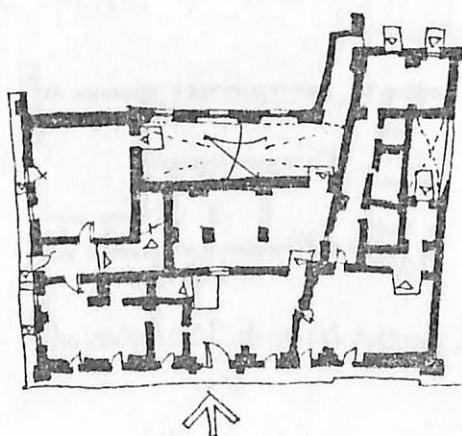
RUA MONTE ALVERNE 29.31 (SÃO DAMASO)

-DESDE EL PATIO HACIA LOS  
PAVIMENTOS SUPERIORES.

-NOTABLE ATAQUE DE HUMEDAD  
POR LLUVIA Y POR ASCENSO,  
DESDE LAS FUNDACIONES.

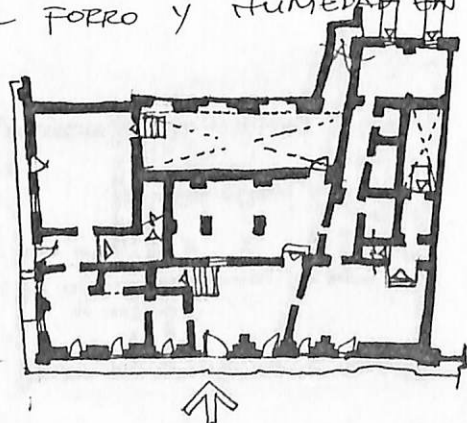
RUA MONTE ALVERNE 29 - 31 (SÃO DAMASO)

- PASAJE AL TERRENO BALDIO CON ATAQUE DE CUPIM  
EN EL FORRO Y HUMEDAD EN LAS PAREDES.

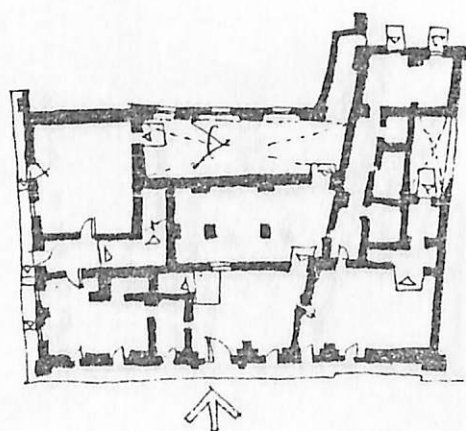
RUA MONTE ALVERNE 29, 31 (SÃO JAMARO)

- PATIO INTERIOR, HACIA PRIMER PAVIMENTO.
- LA HUMEDAD VA EN ASCENSO HASTA EL 2º PAV. Y EN EL SECTOR SUPERIOR DERECHO (FOTO) HAY LIGEROS DESPRENDIMIENTOS DE REVESTIMIENTO.

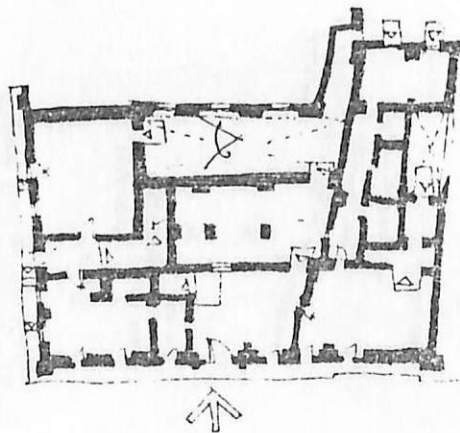
TÉPPEC  
C.A. MONTE ALVERNE 29.5 (C.A. 10000)

-VISTA DEL PATIO INTERIOR  
(COUNDANTE CON PREDIO DE  
PEDO DE SEMINARIO).

- PAREDES ATACADAS DE HUME-  
DAD.
- EN PUNTOS NEGROS SE DESTACA  
EL DECORRER DE LOS CUPIMS
- PARTE DEL REBOUCO CAYÓ.

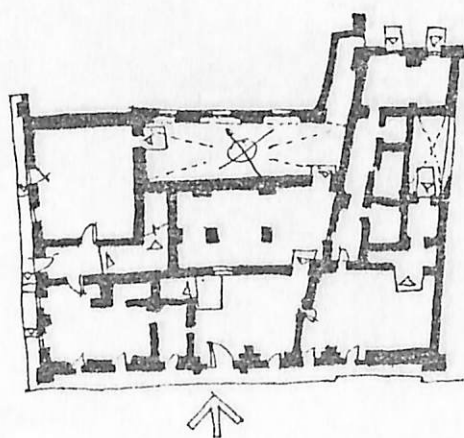
RUA MONTE ALVERNE 29.31 (SAC DAMASO)

- DESDE EL PATIO HACIA PLÁVIMENTOS SUPERIORES
- LAS MANCHAS DE HUMEDAD SON NOTORIAS Y EN EL SECTOR DESTACADO LAS VEMOS HASTA EN CONTACTO CON LA COBERTURA.

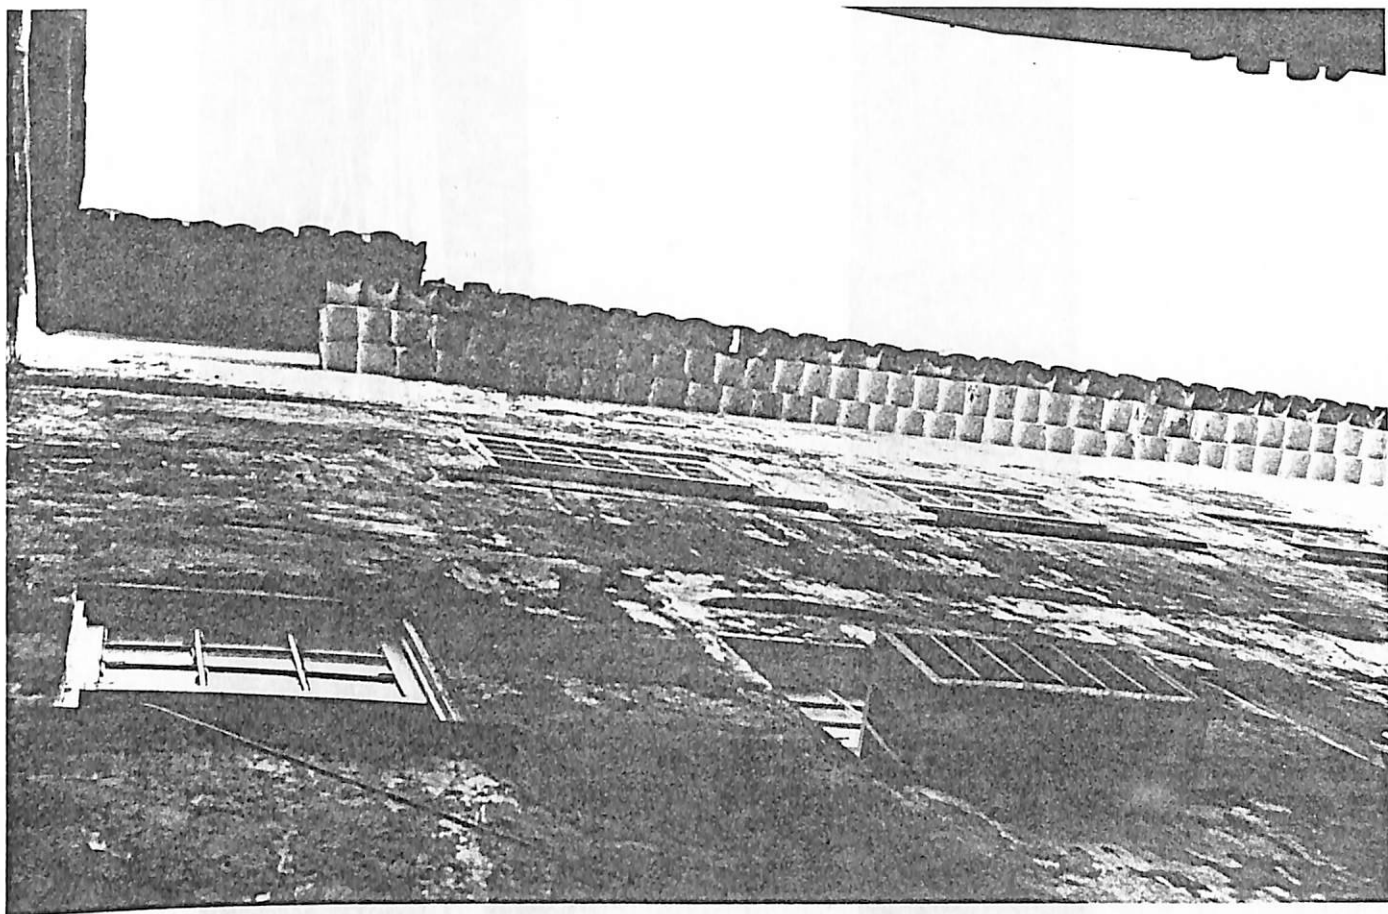
### DETALLE DE TELHADO

-NOTAR LA DIFERENCIA ENTRE EL SUPERIOR (SIMPLE, CON LA ESTRUCTURA VISTA) Y EL INTERIOR, REFORZADO POR EL SISTEMA DE APOYO EN TEJA (DE PIEDRA) (BEIRAL) CON ARGAMASA.

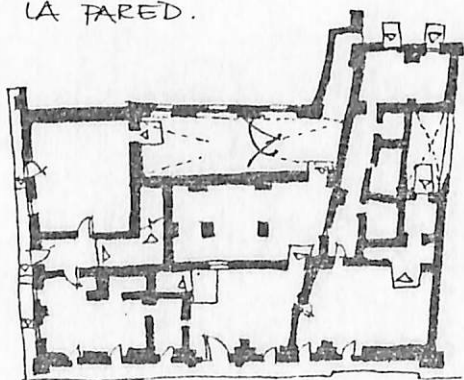
RUA MONTE ALVERNE. 29.31 (SÃO JAMASO).

DETALLE DE ESQUINA EN TELHADO (BEIRA SEVEIRA).  
NOTAR LOS DESPRENDIMIENTOS A CAUSA DE HUMEDAD  
SOBRE LA PARED.

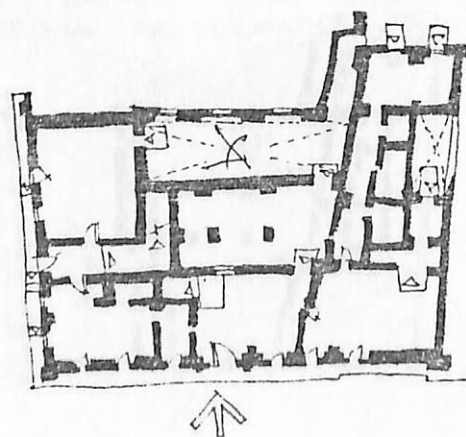
RUS. MONTE ALVERNE. 29.21 (EST. JAMAICA)

- PATIO INTERIOR.

- VERDADERA "FUENTE DE AGUA"  
DESDE LA QUE PARTE EL ATA-  
QUE A LAS PAREDES.

- EXISTEN FILTRACIONES POR A-  
GUA DE LLUVIA Y POR TUBE-  
RIAS ROTAS.

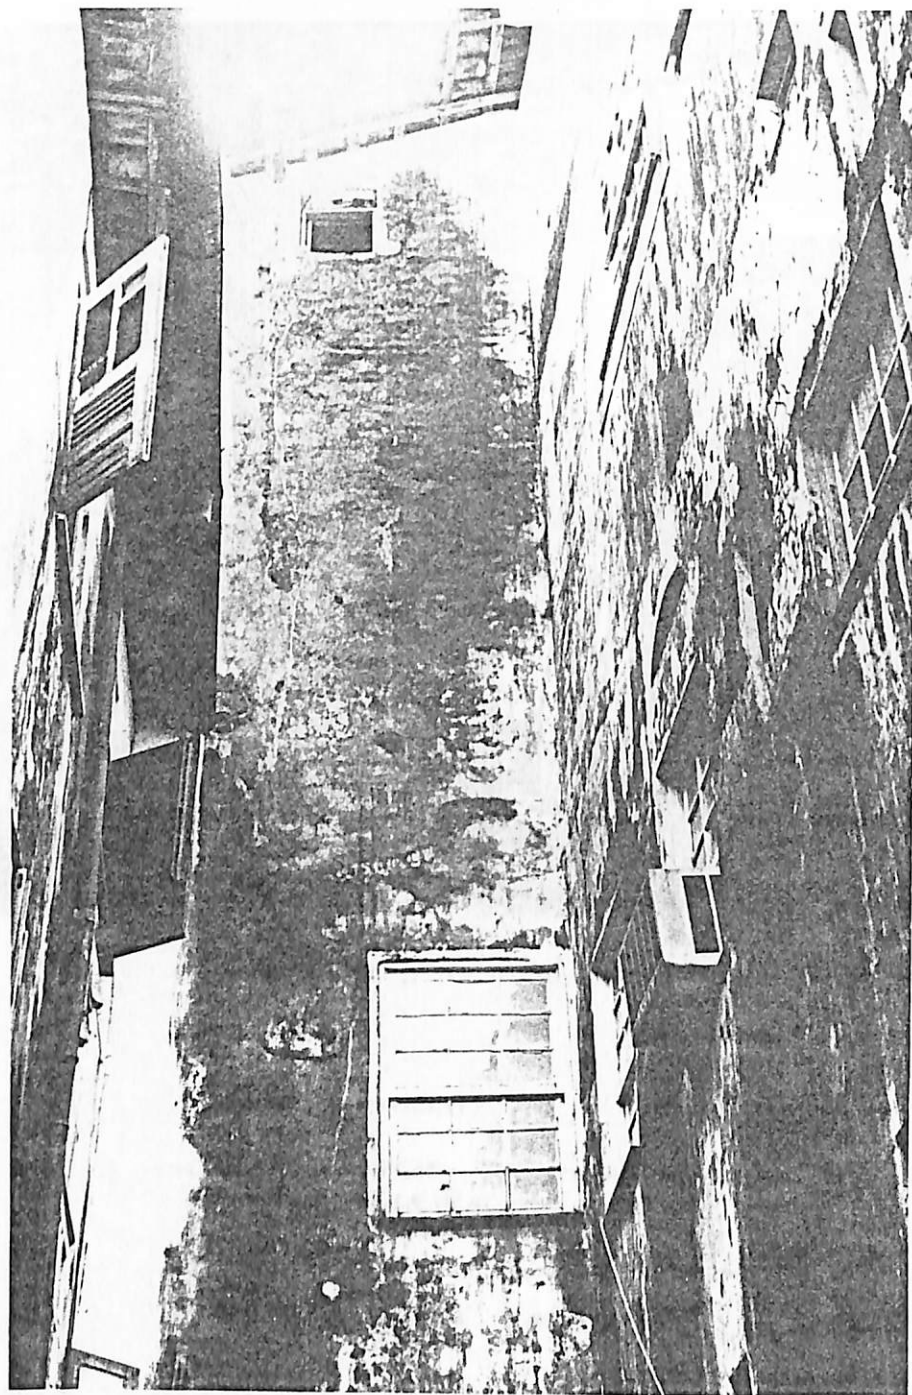
JANELA DE GUILHOTINA (1<sup>o</sup> PAVIMENTO).  
 VISTA DESDE EL PATIO INTERIOR  
 ENCIMA EL TELHADO DEL SOTÃO

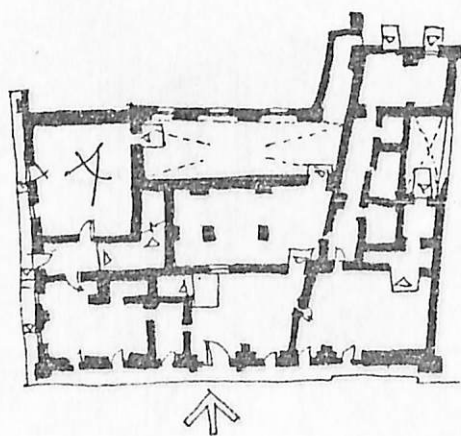
TÉRREO

- CÔMODO (DEPOSITO).
- CLARAS MARCAS DE HUMEDAD EN PAREDES, PILARES Y CONVERSADÉIRAS.
- FORRO DE SAIA É CAMISA ATACADO POR CUPIM.
- PISO (ESCAMA DE PEIXE).

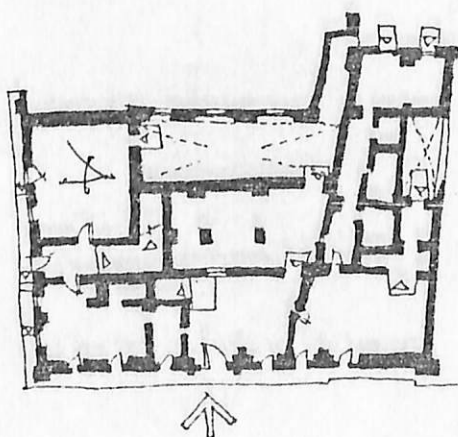
TÉRREO

- DEPÓSITO; CÔMODO CON FÔRRO AFECTADO DE CUPIM Y HUMEDAD NOTORÍA SOBRE LA CERCADURA DE LA PUERTA.

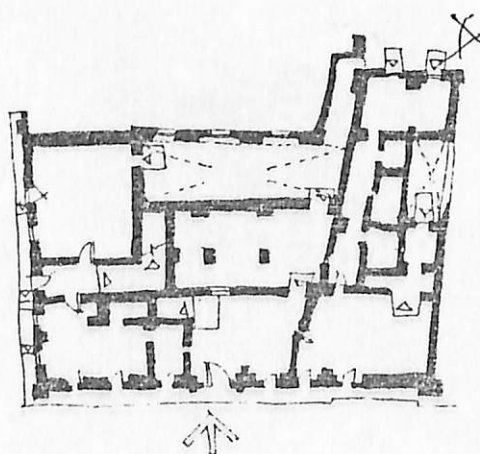
TÉRREO

- PARTE DEL TERRENO BALDÍO, EN CONEXIÓN CON SÃO DAMASO (12Q). Y CON BECO DE SEMINÁRIO #1.
- SE OBSERVA LA PARED DE BECO #1 CON REVESTIMIENTO CAÍDO, MANCHAS DE HUMEDAD, ETC.

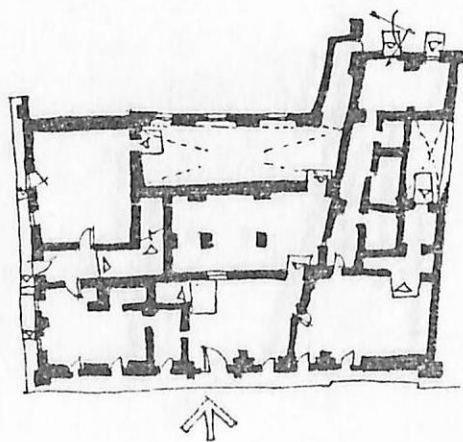
TÉRREO

- BASAMENTO AFECTADO POR HUMEDAD.
- ESPACIO EN TOTAL ESTADO DE ABANDONO.
- REVESTIMIENTOS POR CAER. (EN DESTAQUE).

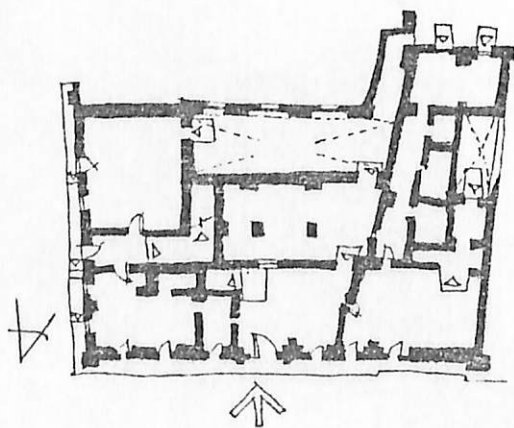
TÉRREO

- LADO EXTERIOR DE SÃO DAMASO (12Q. COM PEÇO DE SEMINÁRIO).
- BASURAL (LIXEIRA) EM PRIMEIRO PLANO.
- HUMEDAD ASCENDENTE Y DESCENDENTE QUE INCLUSIVE AFECTA EL LENZO DE PIEDRA SOBRE LAS GUARNICIONES DE LOS VAOS.

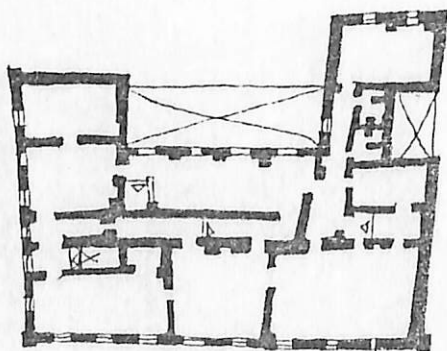
1º PAVIMENTO  
RUA MONTE ALVERNE 29-31 (SÃO DAMASO).

- LLEGADA AL PRIMER PAVIMENTO.
- DETALLE (INTERNO) DE JANELA DE PÚLPITO (EN BUEN ESTADO).
- CERCADURA EN ACABADO DE ARENITO.

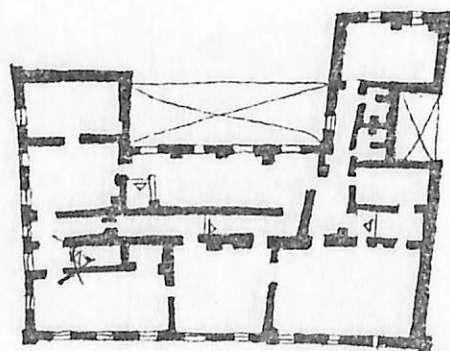
1º PAVIMENTO  
RUA MONTE ALVERNE 29-31 (SÃO DAMASO).

- HUMEDAD EN EL DINTEL  
(PARTE SUPERIOR) DE LA  
JANELA.

- NÓTESE LA CELOSÍA (PROVISORIA)  
QUE REEMPLAZA A LA ESTRUCTURA DE GUILLOTINA EN LA JANELA.

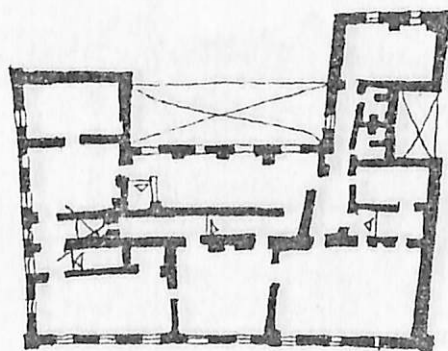
1º PAVIMENTO  
RUA MONTE ALVERNE 29-31 (SÃO DOMASO).

- HUMEDAD NOTORIA EN EL DÍTEL (PARTE ENCIMA DE LA JANELA).
- EN LA JANELA SE PRECISAN ARREGLOS PARA REESTITUIR SU FORMA ORIGINAL.

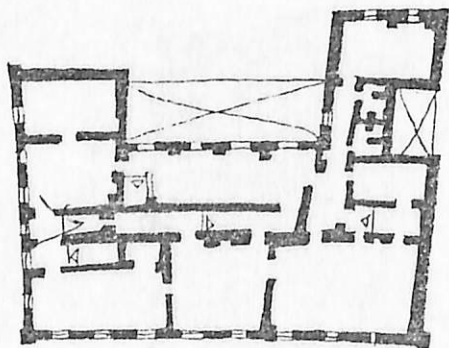
- DETALLE DE LAS FOLIAS DE CERRAR, TÍPICO EN LAS JANELAS HACIA EL EXTERIOR (JANELAS DE PULPITO).

- LA HUMEDAD (NOTORIO) Y EL CUPIM HACEN ESTRAGO EN LAS PARTES SUPERIORES (PARED Y FORRO) Y ESTÁN AFECTANDO AL MARCO DE MADERA (DERECHA).

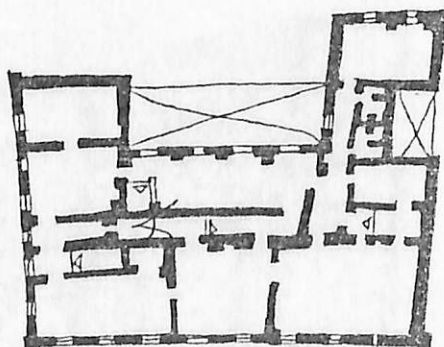
1º PAVIMENTO

EN PRIMER PLANO UN MARCO;  
- SE OBSERVA QUE SEGURAMENTE  
SE PERDIÓ UNA PUERTA, CON  
CIERTO TRABAJO PARECIDO A LA  
QUE AÚN SE CONSERVA EN EL  
SEGUNDO ANDAR.

- EL CUPIM ESTÁ ATACANDO EL  
RESTO DE LA ANTIGUA PUERTA.

- ASÍ MISMO ATAQUE DE HUMEDAD  
SOBRE PARETES (ASCENDENTE).

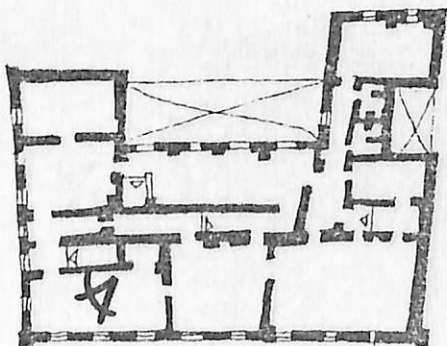
1º PAVIMENTO

-DETALLE QUE MUESTRA  
LA AGRADABLE PERSPECTIVA  
QUE PRODUCEN LAS CONVERSA-  
DEIRAS.

-ATAQUE DE CUPIMS Y HUME-  
DAD EN DESTAQUE.

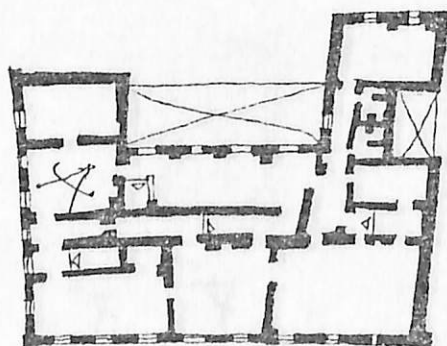
1º PAVIMENTO  
RUA MONTE ALVERNE 29-31 (SÃO DAMASO).

- DETALLE DE PAINES EN LAS JANELAS DE CERRAR.
- NOTESE EL DIFERENTE ACABADO EN LAS BASES DE LAS CONVERSADIEIRAS (ATACADAS DE HUMEDAD).
- LA INSTALACIÓN ELÉCTRICA VÁ POR EL CHÃO.

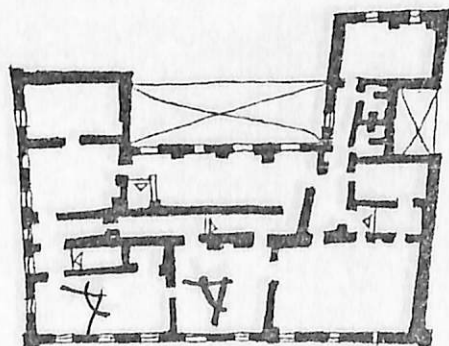
1º PAVIMENTO  
RUA MONTE ALVERNE 29-31 (SÃO RAMASSO).

- ÂNGULO QUE MOSTRA AS JANELAS EN GUILHOTINA (~~DE~~ PITO) QUE DÁ A LA FACHADA.
- EL FORRO DE SAIA Y CAMISA CON CLARO ATAQUE DE CUPIM Y HUMEDAD EN CONTACTO CON LA VIGA PRINCIPAL. (DESTAQUES).

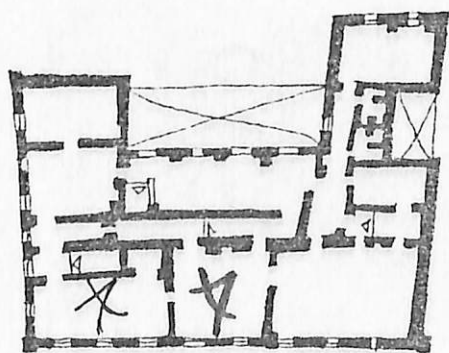
1º FAVIMENTO  
RUA MONTE ALVERNE 29-31 (SÃO DAMASO).

-DETALLE DE MENSULA DE ARENITO, CON DESTAQUES DE HUMEDAD EN LA PARED (RECORRIDO DE CUPIM HACIA EL PÓRRO).

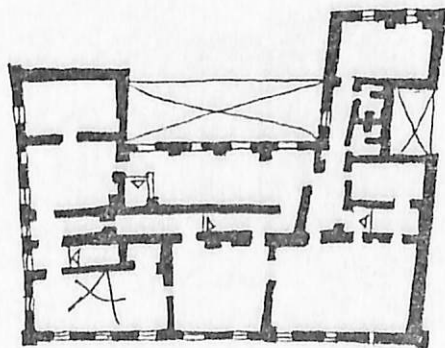
1º PAVIMENTO  
RUA MONTE ALVERNE 29-31 (SÃO DAMASO).

- DETALLE DE MÉNSULA Ó CONSOLE DE PIEDRA (ARENITO).
- SE OBSERVA EL ATAQUE DE CUPIM EN EL FORRO (UNIONES).
- HUMEDAD ENCIMA DEL MARCO DE LA JANELA.

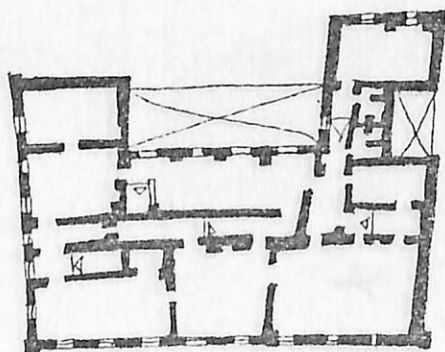
1º PAVIMENTO  
RUA MONTE ALVERNE 29-31 (SÃO DAMASO).

- SOBRE LA PARED DEL FONDO:  
RECORRIDO VERTICAL DEL CU-  
PIM Y PUNTO DE REVESTI-  
MIENTO AFECTADOS DE HUME-  
DAD.

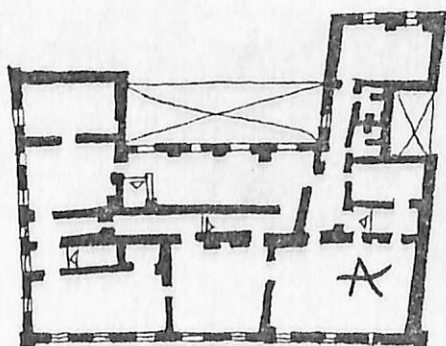
1º PAVIMENTO  
RUA MONTE ALVERNE 29-31 (SÃO DAMASO).

- DETALLE DE SETERA  
QUE DÁ A LA FACHA  
PRINCIPAL.

- EN DESTAQUE, LA INSTA-  
LACIÓN ELÉCTRICA QUE  
SALE AL EXTERIOR Y EN-  
TRA EN EL CÓMODO.

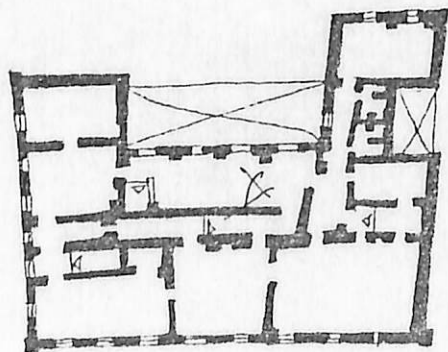
1º FAVIMENTO  
RUA MONTE ALVERNE 29-31 (SÃO RAMASSO).

- CÔMODO DE ESQUISTAS JANELAS ; DE FORMAS SUMAMENTE EXTRANHAS, COM POSSÍVEIS INTERVENÇÕES SUPERPUESTAS.
- O PISO MOSTRA O ENTABLAMENTO AFETADO POR CUPIM.

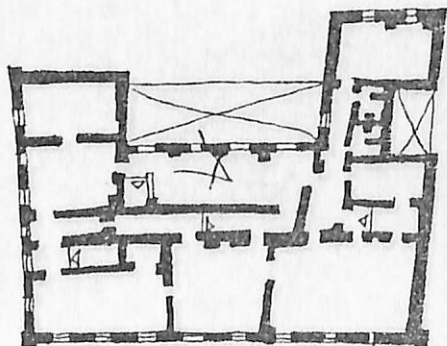
1º PAVIMENTO  
RUA MONTE ALVERNE 29-31 (SÃO RAMASSO).

- EN LA JANELA, OBSERVAR EL MARCO, DESCASCADO Y AFECTADO TAMBIEN POR HUMEDAD. EL CUPIM SE MUESTRA TAMBIEN SOBRE LA PARED Y MARCO DE LA JANELA DEL FONDO.

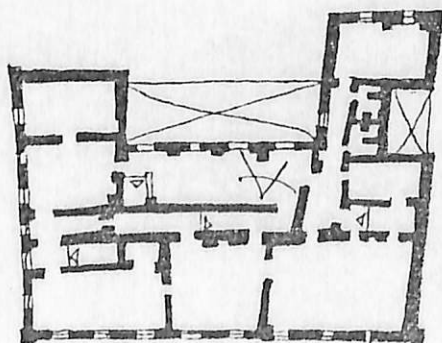
1er PAVIMENTO  
RUA MONTE ALVERNE 29-31 (SÃO DAMASO).

-DETALHE DE SETEIRA Y  
JANELAS DE GUILLOTINA;  
OBSERVAR EL APARATO DE  
AIRE ACONDICIONADO COMO  
ALTERA LA PROPIA ESTRUCTU  
RA DE LA JANELA.

-EN DESTAQUE EL ATAQUE  
DEL CUPIN.

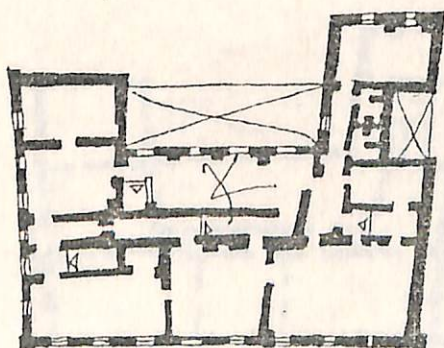
1º PAVIMENTO  
RUA MONTE ALVERNE 29-31 (SÃO DAMASO).

- DETALLE QUE MUESTRA EL ATAQUE DEL CUPIM.

- LIGERAS FISURAS (HORIZONTALES) EN EL PILAR DEL PRIMER PLANO).

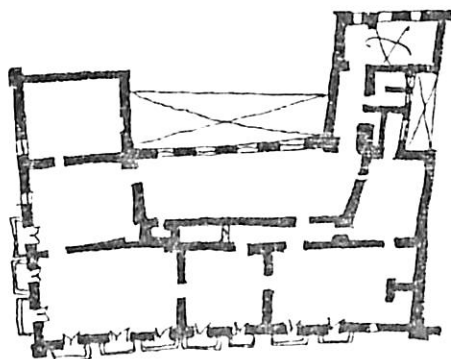
2º PAVIMENTO  
RUA MONTE ALVERNE 29-31 (SÃO JAMASO).

- FORRO DE SAIA E CAMISA EN AVANZADO ESTADO DE DESTRUICÃO POR ATAQUE DE CUPIM.
- AL FOMDO, TÍPICA VENTANIA DE GUILLOTINA COM 1 CONVERSADORA; OBSERVÁNDOSE ATAQUE DE HUMEDAD EN EL ALFEIZAR.

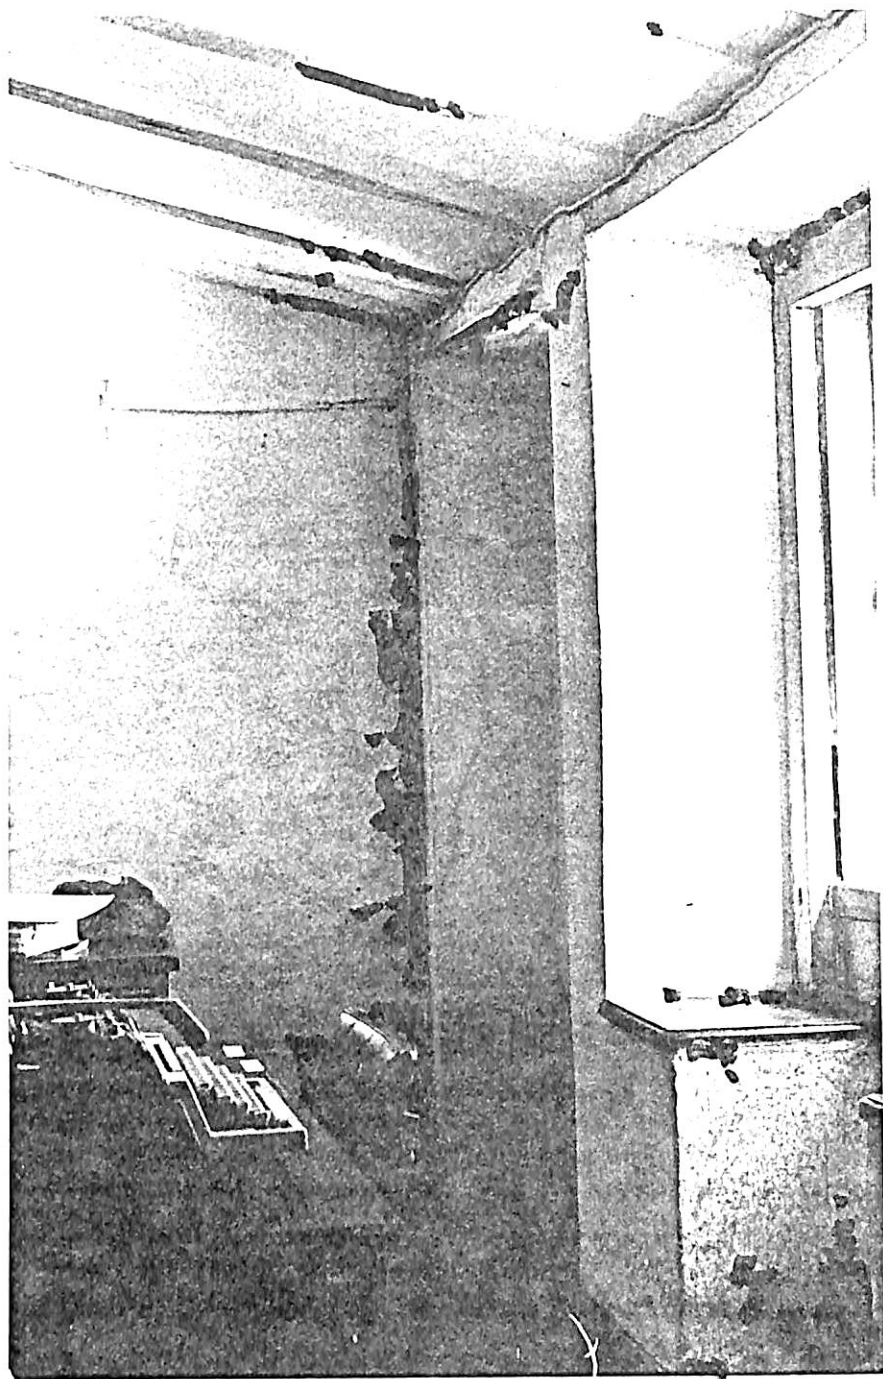
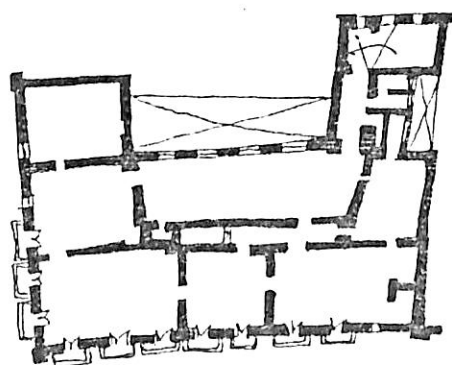
2.º PAVIMENTO  
RUA MONTE ALVERNE 29-31 (SÃO DÂMASO).

- COMODO COM PAREDE AFECTADA DE HUMEDAD
- LA INSTALACIÓN ELÉCTRICA RECORRE EN FORMA COMPLICADA AL FORRO.
- LA CONVERSADORA TIENE ATAQUE DE HUMEDAD EN LA BASE.
- EL FORRO ESTÁ EN CASCA, INTERNAMENTE AFECTADO.

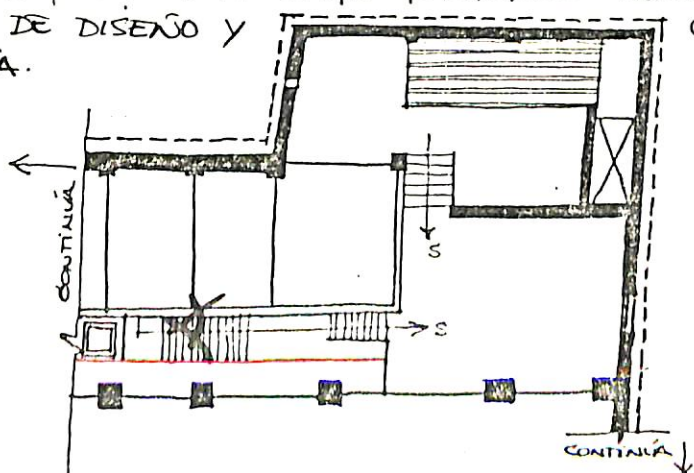
SOTAO  
RUA MONTE ALVERNE 29-31 (SÃO DIMASO).

-SE OBSERVA EL BARROTEAMIENTO PASTANTE DESORDENADO; NECESITA ESTUDIO A NIVEL DE DISEÑO Y CARGAS PARA "LIMPIAR" SU ESTRUCTURA.

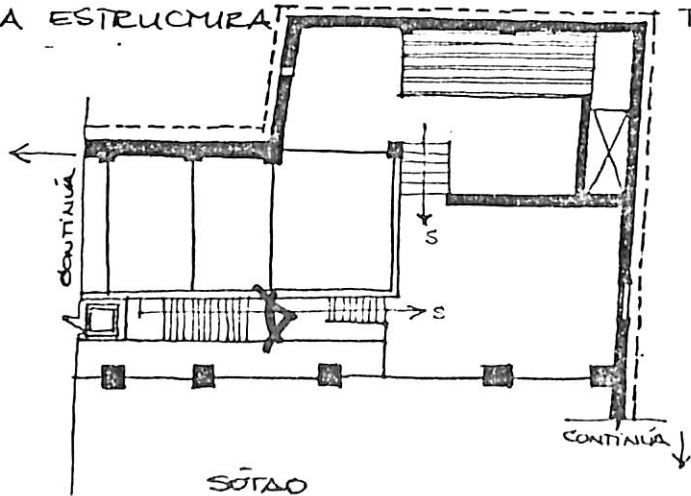
RUA MONTE ALVERNE 29-31 (SÃO DAMASO).

-EL PISO ESTÁ EN BUEN ESTADO; OBSERVAR LA SOBRECARGA QUE ACTUALMENTE AFECTA LA ESTRUCTURA TODA DEL EDIFICIO.

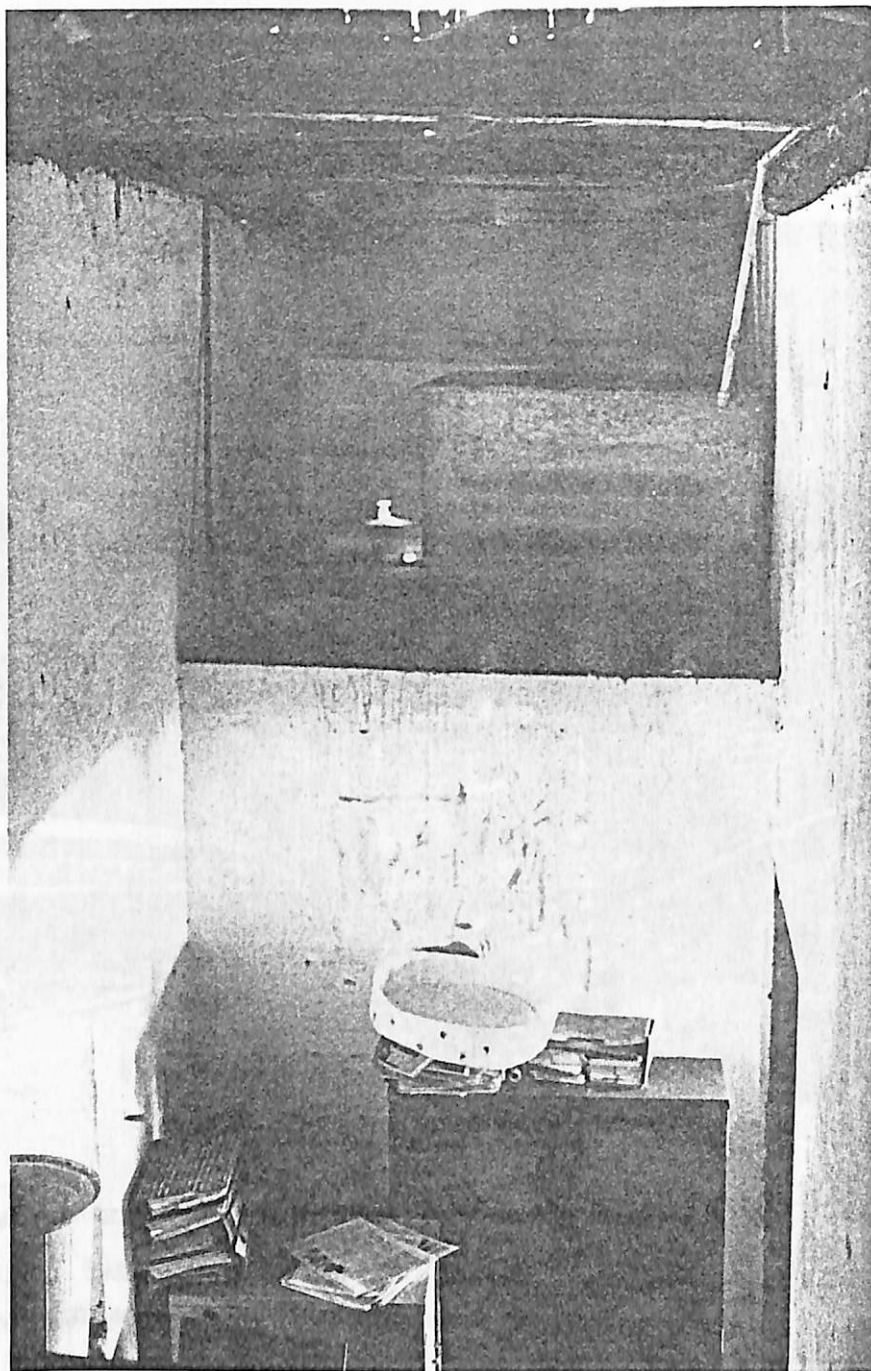
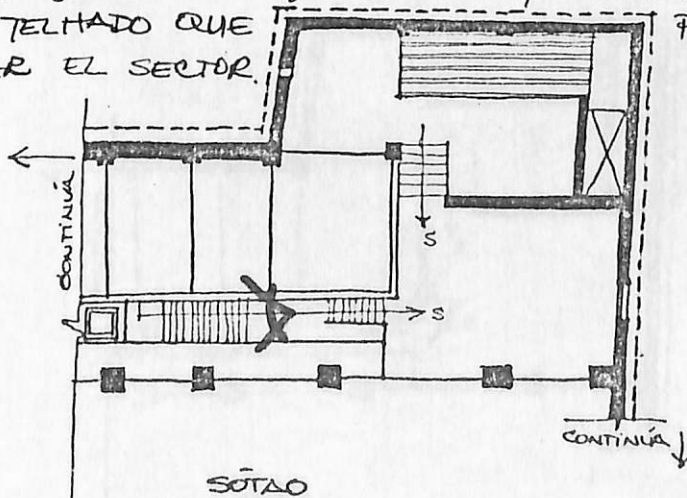
SOTAO  
RUA MONTE ALVERNE 29-31 (SÃO DAMASO).

- SE LLEGA A VER (EN DESTAQUE) PARTE DEL BARROTEAMIENTO DE LA ESTRUCTURA DEL TELHADO QUE PRECISA SER SUSTITUIDO PARA SANEAR EL SECTOR.

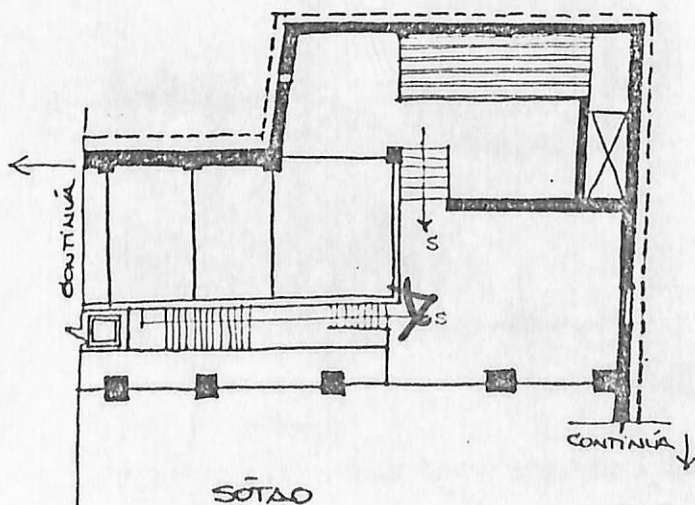
RUA MONTE ALVERNE 29-31 (SÃO DAMASO).

-SE OBSERVAN 2 DE LOS PILARES DE TIJOLO QUE SOPORTAN LA ESTRUCTURA DEL TELHADO; APARENTEMENTE ESTÃO EN BUEW ESTADO DE CONSERVACIÃO.
