**PROGRAMA MINTER / RM**  
**Salvador**

**Projeto:** CAMI - CENTRO ADMINISTRATIVO MUNICIPAL DEZEMBRO/84  
INTEGRADO

VOLUME XIV - 2 - DIAGNÓSTICO. EX-SEMINÁRIO DE S.D.Ã  
MASO

SMEC - SECRETARIA MUNICIPAL DE EDUCAÇÃO E CULTURA

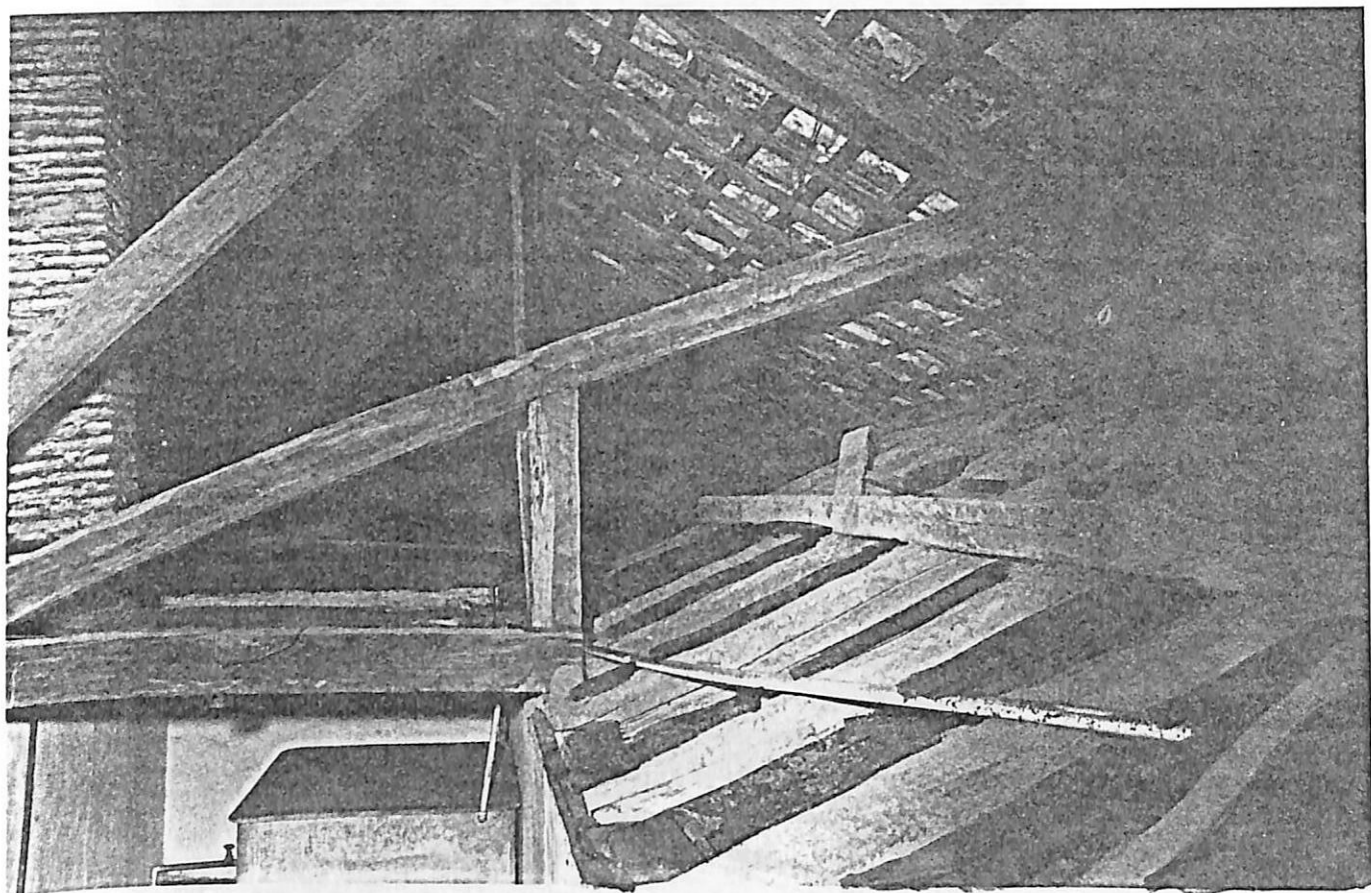
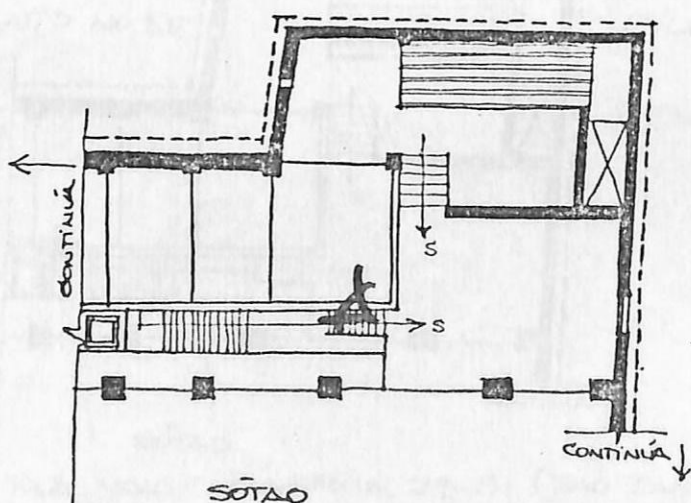
RUA MONTE ALVERNE 29-31 (SÃO DAMASO).

-APRECIAMOS LA ESTRUCTURA DEL FORRO DE LA SALA MÁS COM-  
PRIDA (2º ANDAR); EL APARENTE BUEN ESTADO DE LOS BARROTES  
SE PRECISA VERIFICARLO.

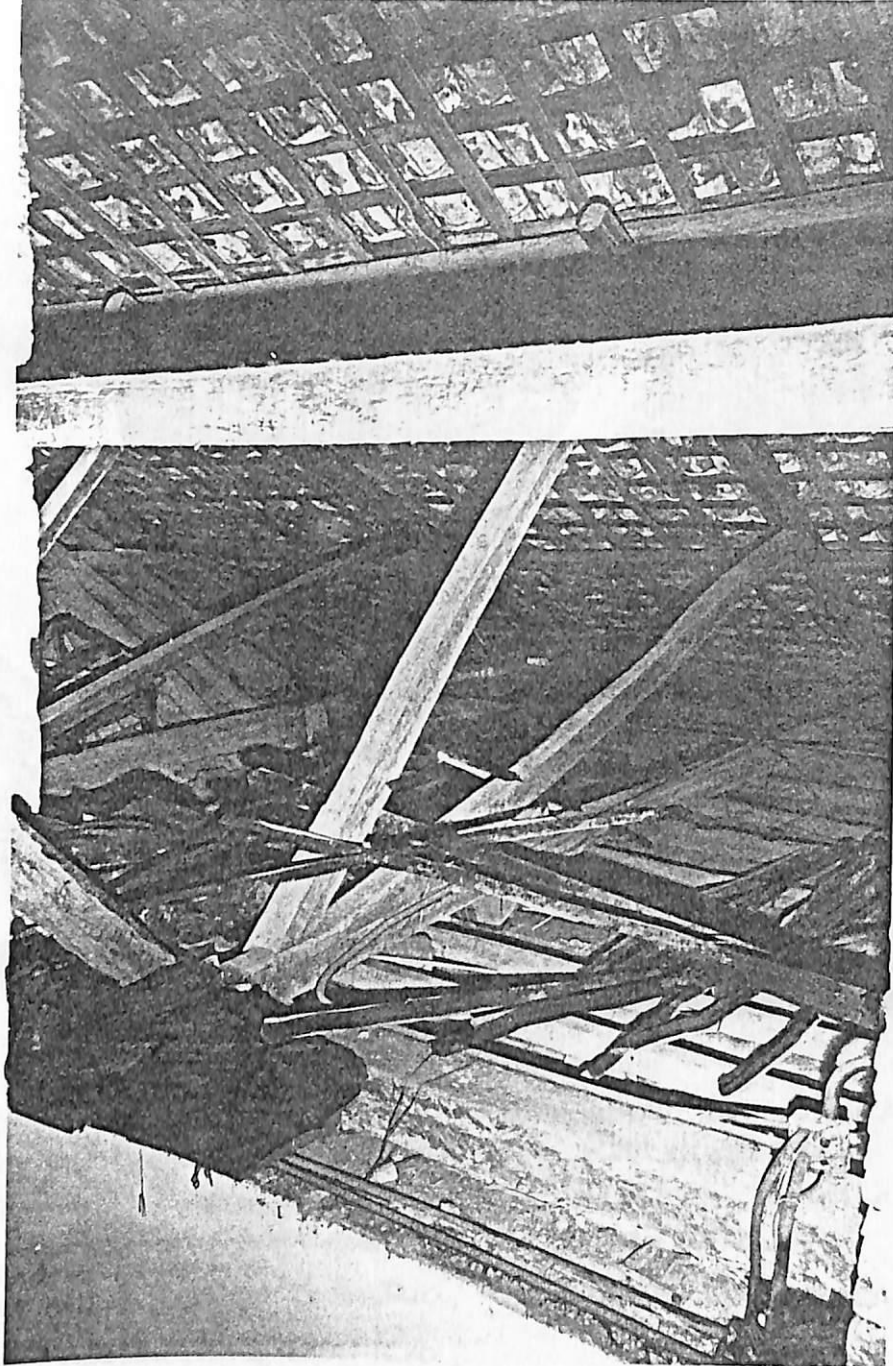
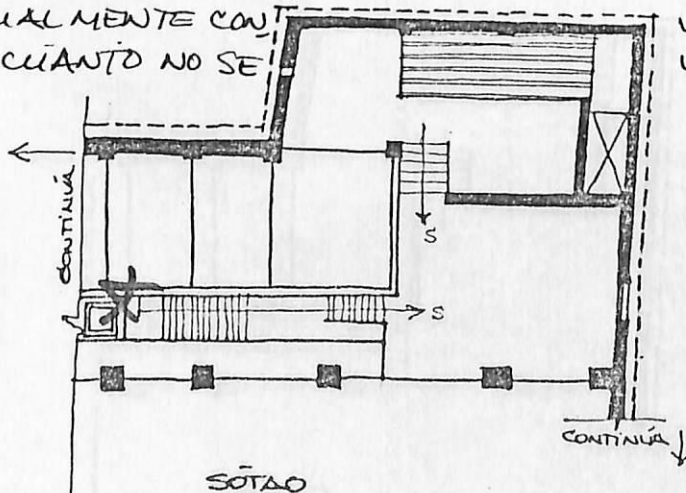
SOTÃO  
 RUA MONTE ALVERNE 29-31 (SÃO DAMASO).

LA ESTRUCTURA DEL TELHADO ESTÁ BUENA Y SE PRECISA DESCARGAR  
 EL SOTÃO, ACTUALMENTE CONTINUA. VERTIDO EN DEPÓSITO  
 GENERAL; TODO CUANTO NO SE UTILIZA ES JOGADO EN  
 CIMA.

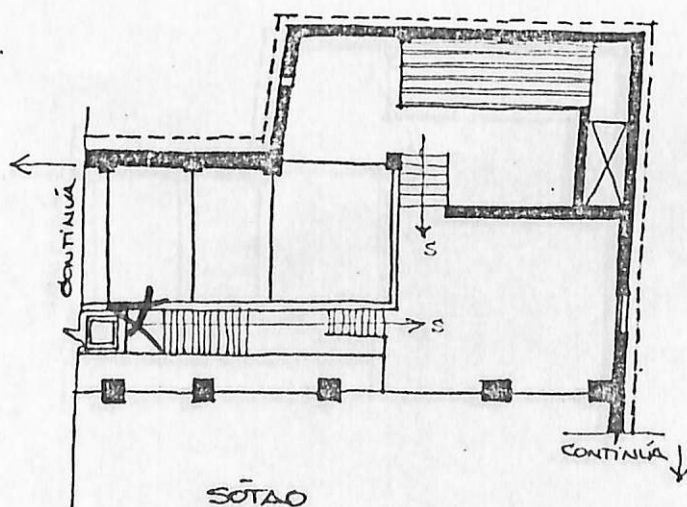
RUA MONTE ALVERNE 29-31 (SÃO DAMASO).

-ESTE PAROTE, QUE CUMPLE LABOR DE AMARRE ENTRE PILARES DE TIJOLO, ES NECESARIO RECONSIDERAR SU UBICACION. SE OBSERVA LO PRECARIO DE SU INSTALACION. CONTINUAMOS COMENTANDO LA INMEDIATA NECESIDAD DE LIBERAR TODO ESTE PISO DE TANTO ELEMENTO INNECESARIO, QUE ESTA COMPLICANDO LA PROPIA ESTRUCTURA DEL EDIFICIO.

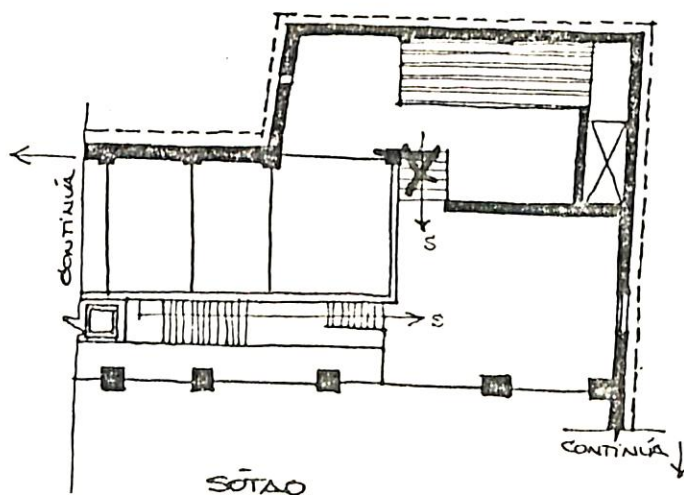
RUA MONTE ALVERNE 29-31 (SÃO DAMASO).

- ES NECESARIO LIBERAR LA ESTRUCTURA, ELIMINANDO CIERTOS PANELES Y BARROTES DE POCA ACCIÓN O SIMPLEMENTE APOYADOS FORMANDO PARTE DEL DEPOSITO. QUE OBSERVAMOS; LA ESTRUCTURA DE LOS FORROS EN GAMELA ESTÁ EN SU MAYORÍA EN BUEN ESTADO.

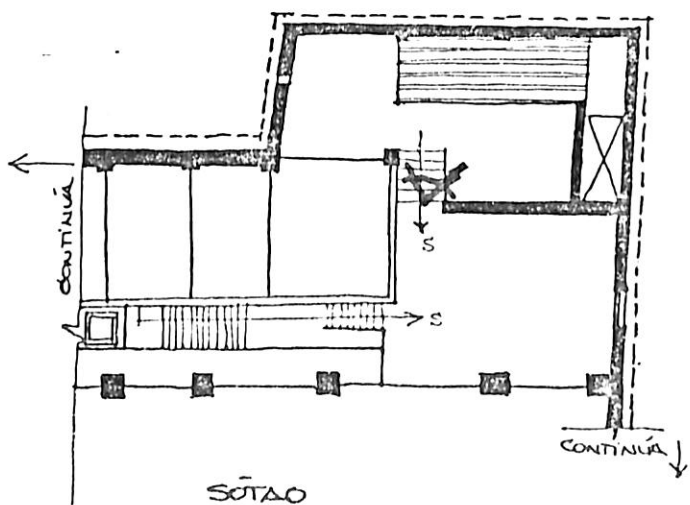
RUA MONTE ALVERNE 29-31 (SÃO DAMASO).

-SE OBSERVA AQUI EL MAL ESTADO DEL TANQUE DE AGUA PRINCIPAL; SE HACE NECESARIO UN ESTUDIO DE SU UBICACION PARA POSTERIORMENTE PROCEDER A SU REMODELACION O SUSTITUCION DEFINITIVA.

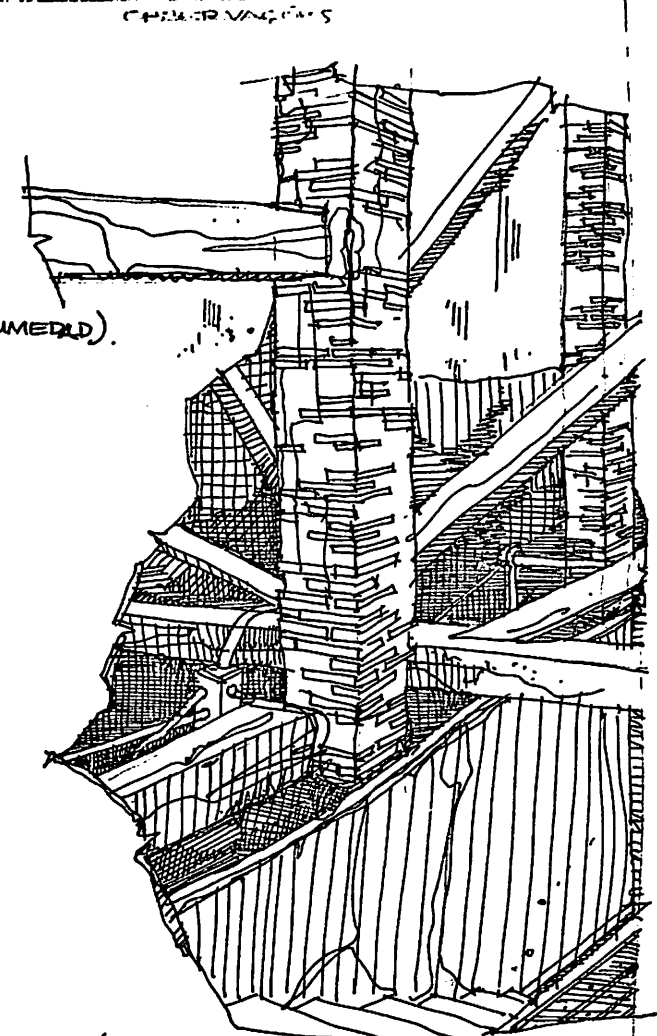
| V CECRE | | | VISTORIA | | IMÓVEL: EX-SEMINÁRIO DE SÃO DAMASO |
|---|---|---|---|--|---|
| COBERTURA | CONSERVADO | 70 | -LA ESTRUCTURA DE MADERA ESTÁ EN ESTADO RAZONABLE. LA CERCHA NO GUARDA RITMO Y PRESENTA A PUNTALAMIENTO → GRAN PARTE CORROÍDO POR CUPIMIS. EL TEJADO ESTÁ EN BUEN ESTADO. | | |

→ GRÁFICO QUE MUESTRA LOS PILARES EN EL SOTÃO Y PARTE DE LA DESORDENADA ESTRUCTURA DE TEJADO.
