CAMI - CENTRO ADMINISTRATIVO MUNICIPAL  
INTEGRADO

VOLUME - PROJETO ARQUITETÔNICO DA ANTIGA "AS  
1 SISTÊNCIA PÚBLICA DO ESTADO".  
- INFORMAÇÕES TÉCNICAS SOBRE O IMÓVEL  
PESQUISA HISTÓRICA.

- ANTEPROJETO ARQUITETÔNICO DA ANTIGA ASSISTÊNCIA PÚBLICA DA BAHIA PARA O INSTITUTO DE PREVIDÊNCIA DO SERVIDOR - IPS.
- INFORMAÇÕES SOBRE O IMÓVEL:  
LEVANTAMENTO FOTOGRÁFICO.

## Introdução

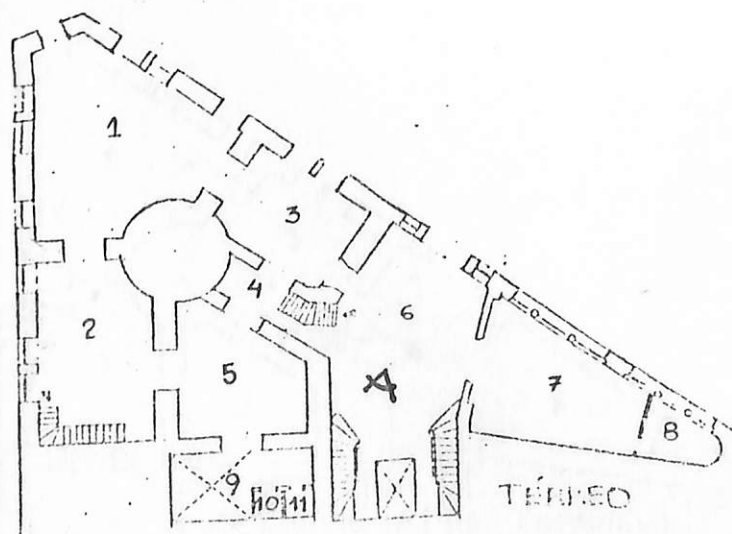
CÔMODO Nº 6 - DETALHE DAS  
BRACADEIRAS EM FERRO TRABA-  
LHADO FIXADAS ÀS VIGAS DE  
MESMO MATERIAL, ELEMENTOS  
DE SUSTENTACÃO DO PISO DE  
MÁRMORE DO MEZANINO NO  
TRECHO CORRESPONDENTE AO  
HALL DO ELEVADOR.

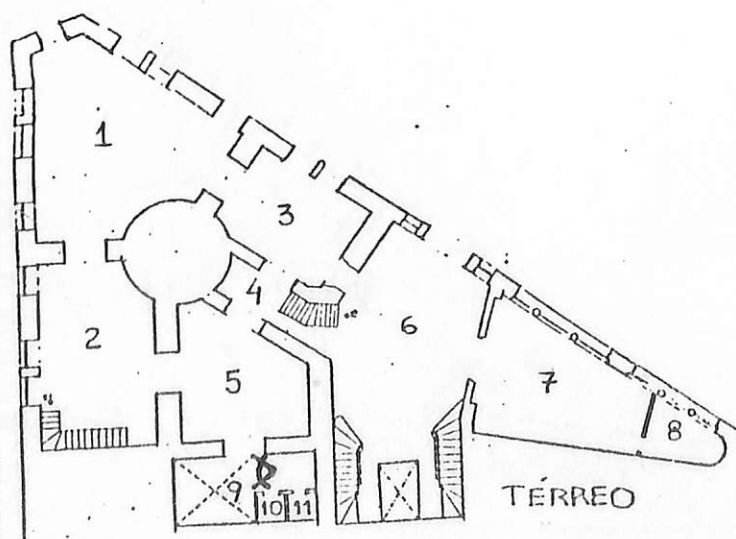
CÔMODO Nº 9 - COBERTURA DE FIBROCEMENTO COM PRECÁRIA MANUTENÇÃO, IMPLANTADA PARA PROTEGER A BOMBA D'ÁGUA E INSTALAÇÕES ELÉTRICAS DAS INTEMPÉRIAS A QUE ESTÃO SUJEITAS.

Desde que o levantamento fotográfico foi feito algumas coisas já se modificaram como a destruição do lavatório mostrado na página 49 e a danificação da cobertura em fibrocimento. A infiltração da água do terraço para 3º pavimento já fez com que o revestimento do forro se desprendesse e acelerou a corrosão da estrutura metálica.

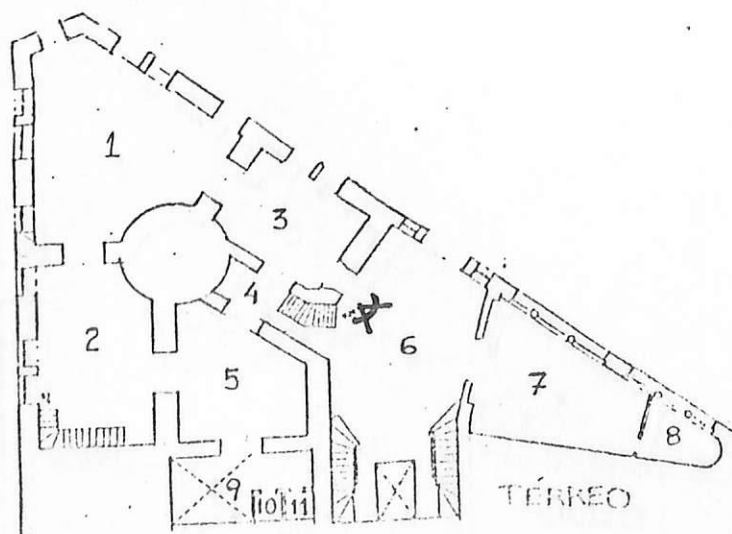
CÔMODO Nº 6 - ESPAÇO DE PÉ DIREITO DUPLO; ANTIGO ACESSO DE AMBULÂNCIAS. NOTAR ARMÁRIOS DE FERRO ENCOSTADOS À PORTA FOTOGRAFICA IMPEDINDO, SEM SUCESSO, O ACESSO DE PESSOAS ESTRANHAS AO EDIFÍCIO UMA VEZ QUE AS ESQUADRIAS DO CÔMODO Nº 7 ENCONTRAM-SE QUEBRADAS PERMITINDO SUA UTILIZAÇÃO COMO ABRIGO NOTURNO.

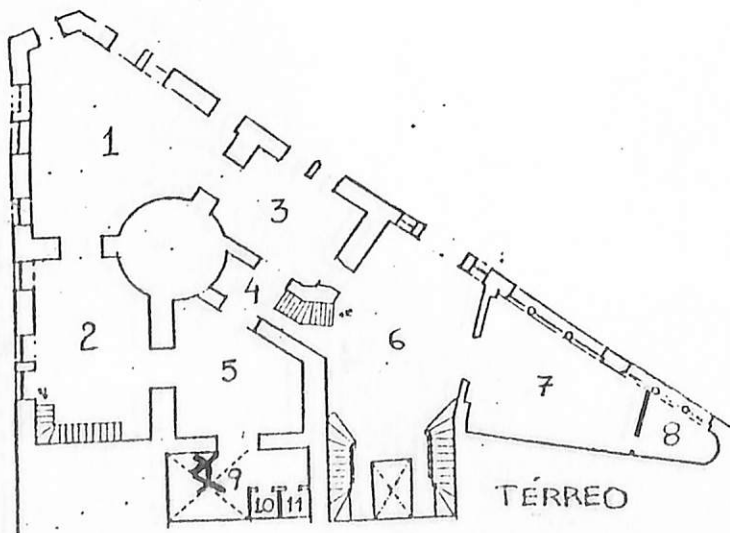
CÔMODO Nº 9 - OBSERVAR OS  
ACESSOS AOS SANITÁRIOS E O  
SISTEMA DE TRELIÇAS UTILIZADO  
PARA SOLUCIONAR O PROBLEMA  
DE VENTILAÇÃO DOS MESMOS.

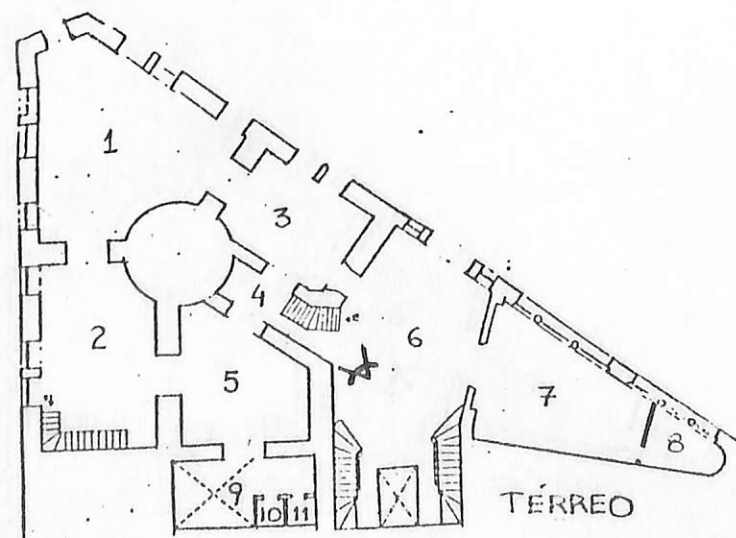
LÔCOMODO Nº 6 - ESCADA COM  
GUARDA-CORPO EM FERRO E  
CORRIMÃO EM MADEIRA, SERVINDO  
DE ACESSO À CIRCULAÇÃO  
CENTRAL DO 1º PAVIMENTO.

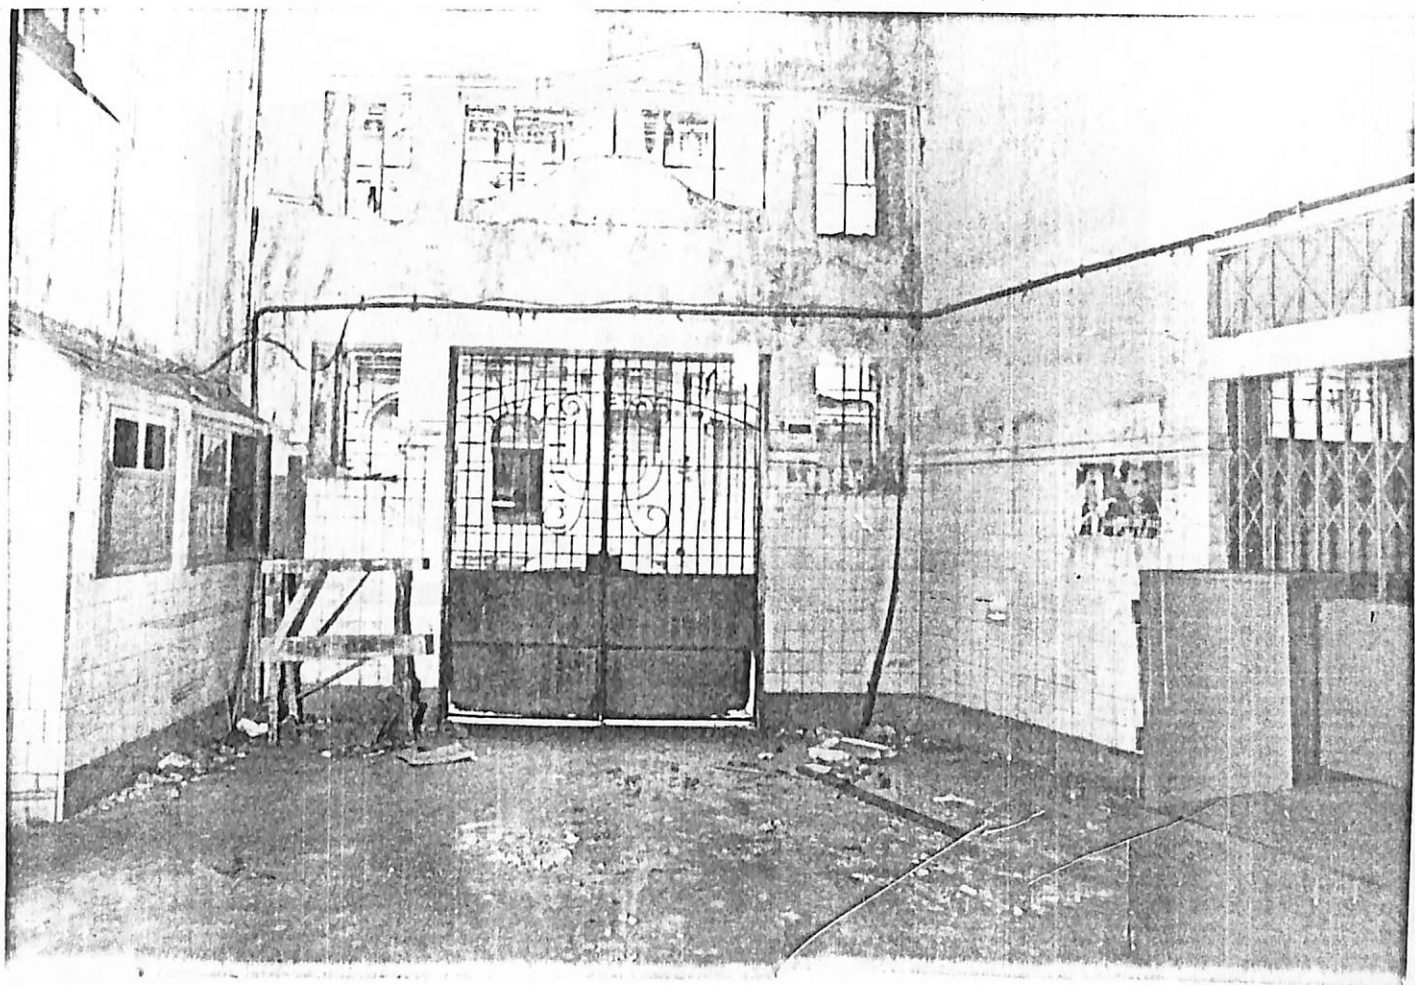
CÔMODO Nº 6 - ESPAÇO EM PE DIREI-  
TO DUPLO. NOTE-SE O SISTEMA DE  
MEZANINO LIGANDO O HALL DO  
ELEVADOR A CIRCULAÇÃO CENTRAL  
DO 1.º PAVIMENTO, BEM COMO O DE-  
TALHE DECORATIVO DE CORDÕES  
EMOLDURANDO O GRANDE VÃO  
DA CIRCULAÇÃO.

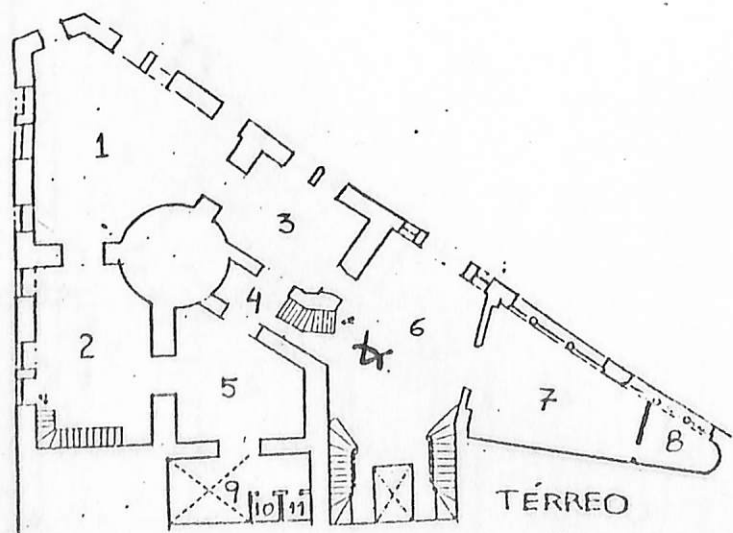
CÔMODO Nº 6 - VISTA DO PORTÃO  
VOLTADO PARA A RUA DO TESOU-  
RO; ANTIGO ACESSO DE AMBU-  
LÂNCIAS AO EDIFÍCIO, LADEA-  
DO POR ESQUADRIAS E SITUA-  
DO SOB VÃOS DE ILUMINAÇÃO  
DISPOSTOS SIMÉTRICAMENTE EM  
RELAÇÃO AO MESMO.

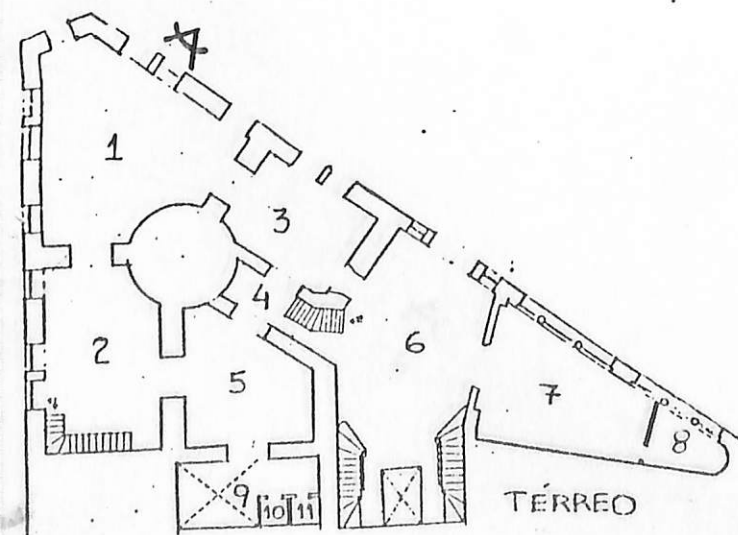
DETALHE DO GRADIL. EM FERRO  
TRABALHADO DAS ESQUADRIAS  
PERTENCENTES AOS CÔMODOS  
NOS 1, 2 E 3 DO PAVIMENTO TÊR-  
REO.

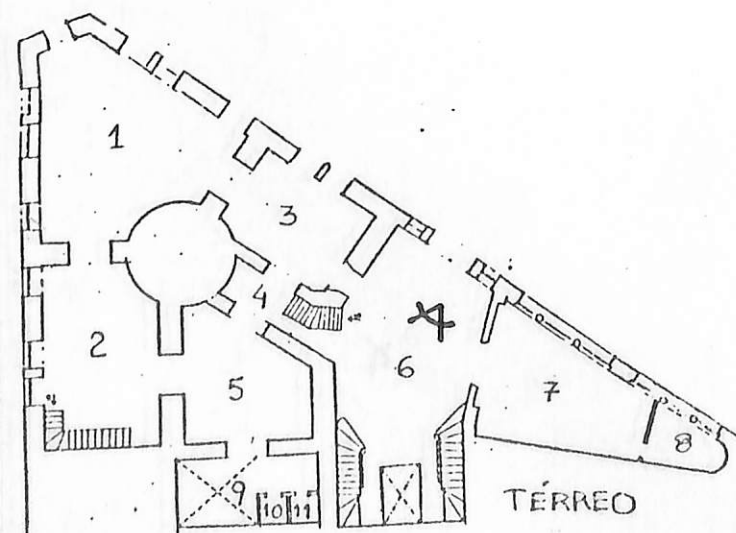
VÃO DE ILUMINAÇÃO ZENITAL VIS-  
TO A PARTIR DO CÔMODO Nº 6, CO-  
MUM, A TODOS OS PAVIMENTOS.  
NOTA-SE A DESAGREGAÇÃO DO  
MATERIAL DE REVESTIMENTO DO  
TETO, TORNANDO A MOSTRA OS  
TRILHOS DE FERRO OXIDANDO  
NO INTERIOR, DA LAJE DE PI-  
SO DO 2º PAVIMENTO.

Conforme se pode verificar pelas fotos o prédio encontra-se em estado de arruïnamento progressivo, sendo que a corrosão da estrutura metálica parece ser o problema mais grave.

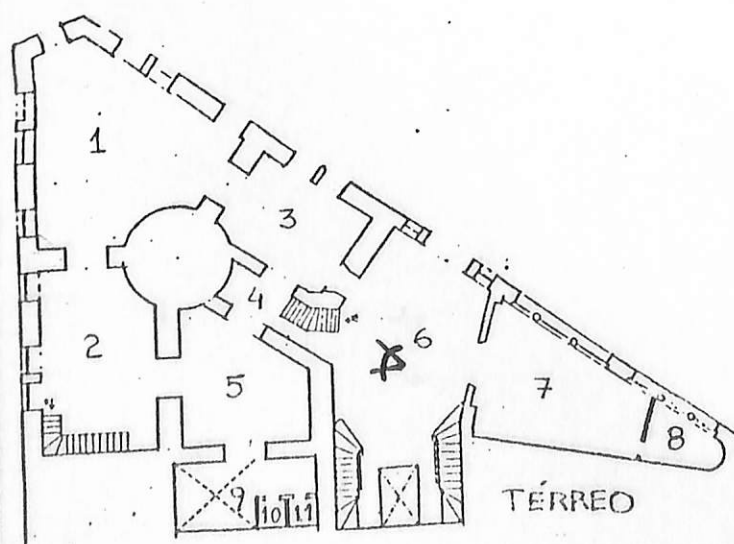
LÔCOMOTO Nº 6 - DETALHE DAS BRACADEIRAS DE FERRO, SUSTENTANDO O PISO DO MEZANINO, COM EXTREMIDADE SIMILAR AO ACABAMENTO EM CACHORRO DOS BEIRAIS COLONIAIS.

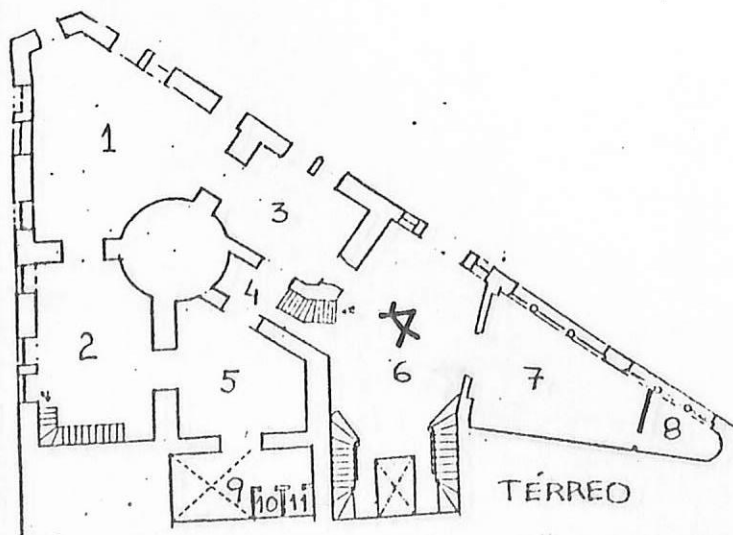
LÔMODO Nº 6 - SUSTENTAÇÃO DO  
PISO DE MÁRMORE DO MEZANI-  
NO POR MEIO DE BRACADEIRAS  
DE FERRO. NOTA-SE PLACAS DE  
MÁRMORE QUEBRADAS E AZU-  
LEJOS COM PARTE VÍTRIA DES-  
GASTADA, ALÉM DE OUTROS FAL-  
TANTES.

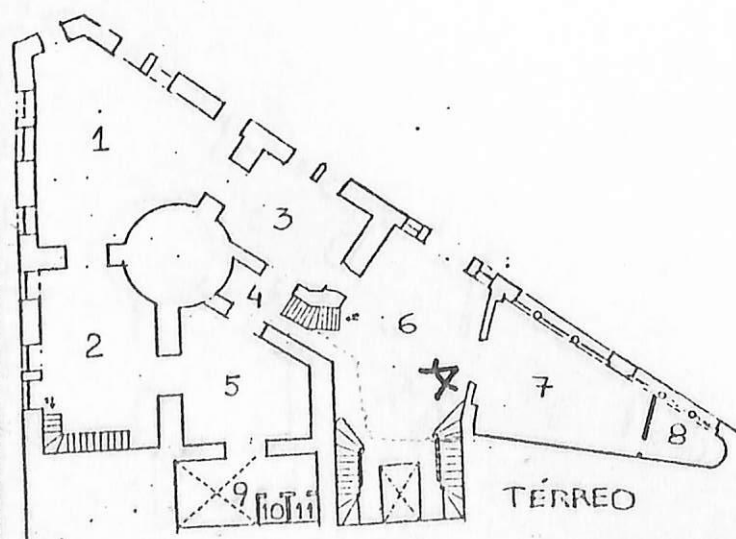
CÔMODO Nº 6 - DETALHE DE BRACADEIRAS E VIGAS DE FERRO SUSTENTAÇÃO DO PISO DO MEZANINO.

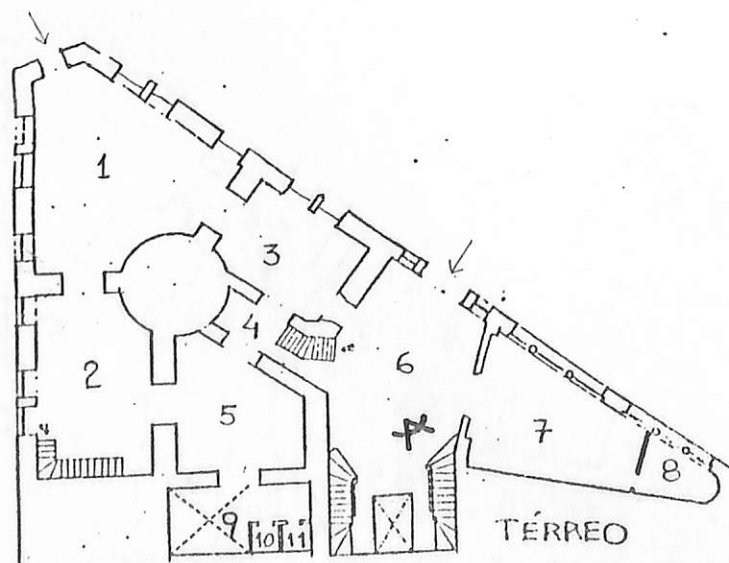
CÔMODO Nº 6 - ESCADA PRINCIPAL DE ACESSO AO MEZANINO. OBSERVAR O DETALHE DO DEGRAU DE CONVITE E A INSTALAÇÃO ELÉTRICA APARENTE.

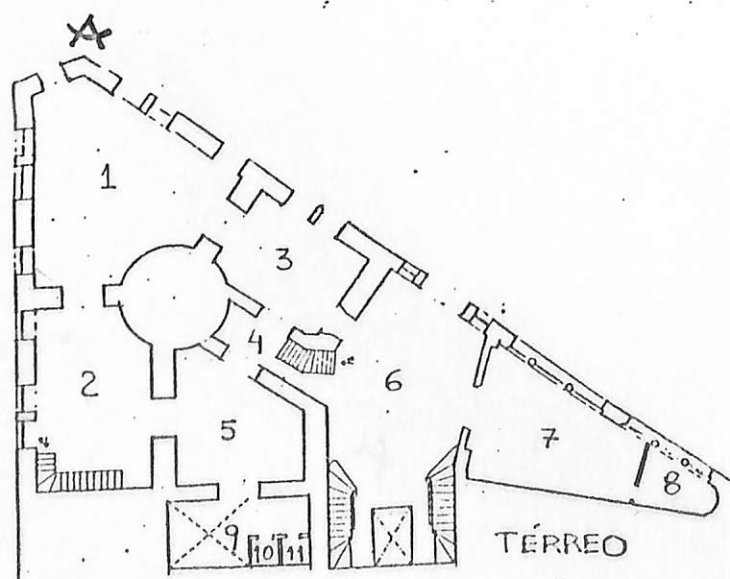
DESAGREGAÇÃO DO REVESTIMEN-  
TO EXTERNO. CUNHAL DE PE-  
DRA COM ALVENARIA DE TIJOLOS

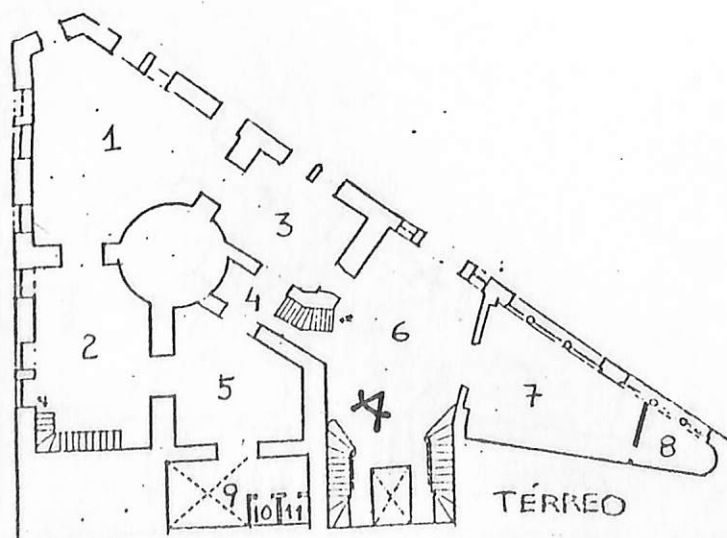
CÔMODO Nº 6 — ESCADA PRIN-  
CIPAL DE ACESSO AOS PAVI-  
MENTOS SUPERIORES. OBSERVAR  
A FALTA DE AZULEJOS NA FA-  
REDE LATERAL.

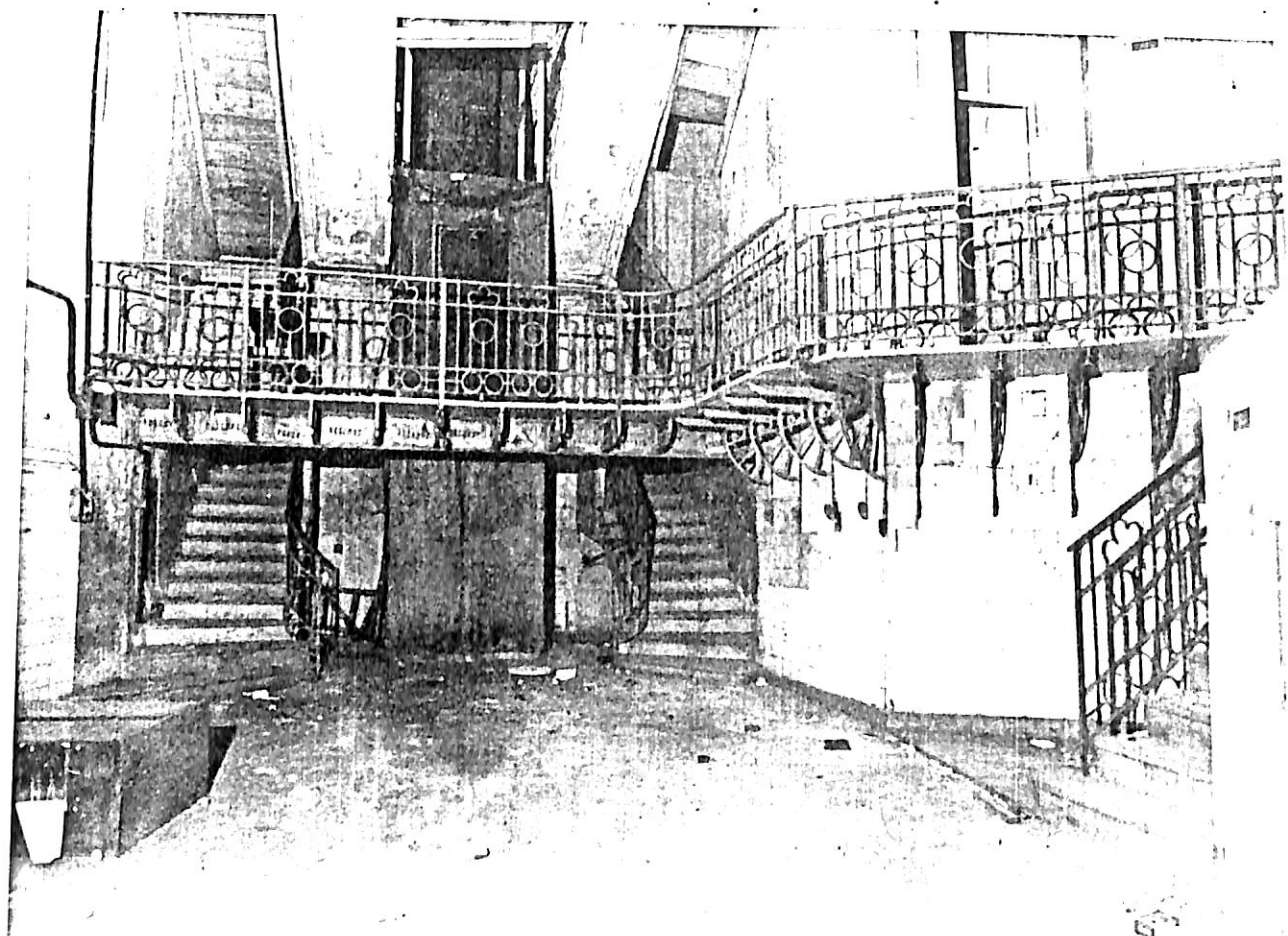
VISTA GERAL DO CÔMODO Nº 6  
(ANTIGO ACESSO DE AMBULÂNCIAS). NOTE-SE O ESTADO DE  
ABANDONO DO EDIFÍCIO E O  
DESGASTE DOS AZULEJOS, ALÉM  
DE LANDEIRAS FALTANTES.

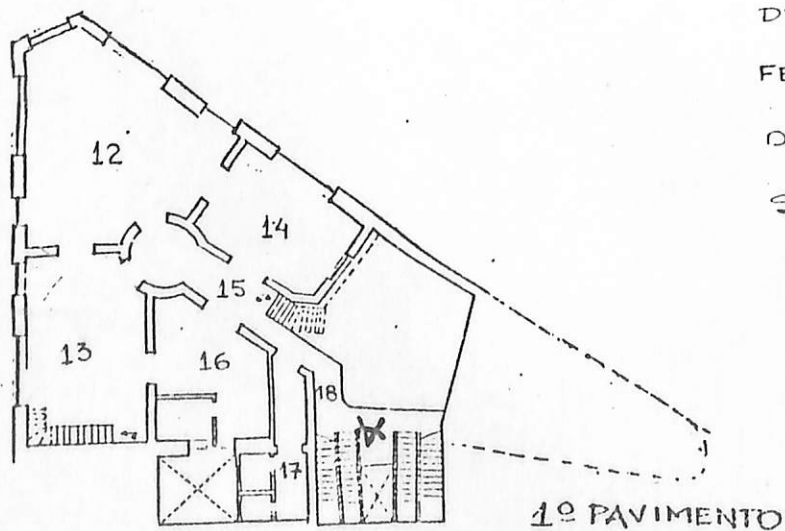
DETALHE DO GUARDA-CORPO EM  
FERRO TRABALHADO NO TRECHO  
DO MEZANINO QUE DA ACES-  
SO AO ELEVADOR.

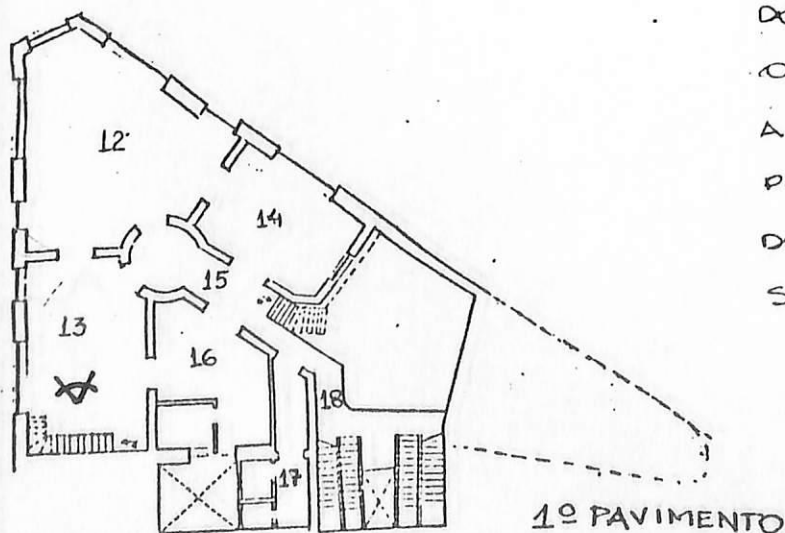
CÔMODO Nº 13 - PISO EM PAS-  
TILHAS DE FORMATO HEXAGONAL,  
AZULEJOS <sup>COLOR BLANCO</sup> ATÉ A ALTURA DE  
<sup>2,00 =</sup> APROXIMADAMENTE 1,95 M SEN-  
DO ALGUNS DETERIORADOS E  
OUTROS FALTANTES. NOTE-SE  
A BANDEIRA DE TRELICA DA  
PORTA DE ACESSO AO CÔMO-  
DO Nº 12 COM VÃO DE PAS-  
SAGEM DE ATÉ 1.80 M.

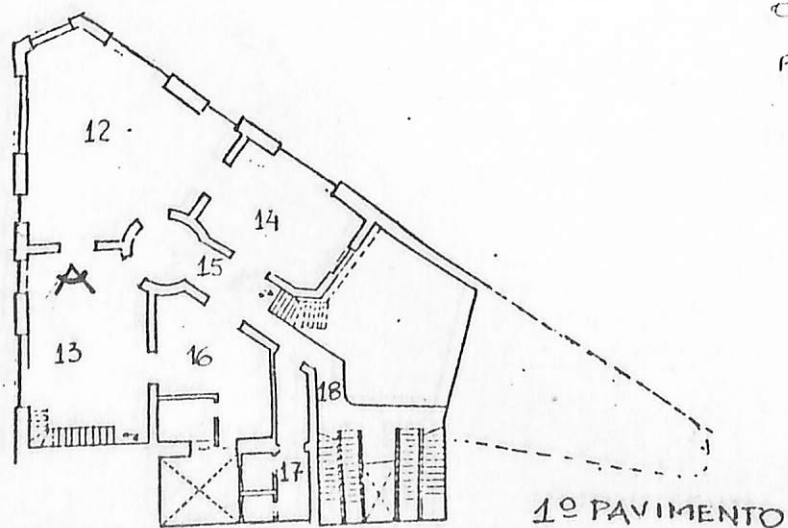
CÔMODO Nº 13 - ESCADA SECUN-  
DÁRIA DE MADEIRA DANDO  
ACESSO AO CÔMODO Nº 2 DO  
PAVIMENTO TERREO. OBSERVAR  
O DESPRENDIMENTO DA PINTU-  
RA DA LAJE.

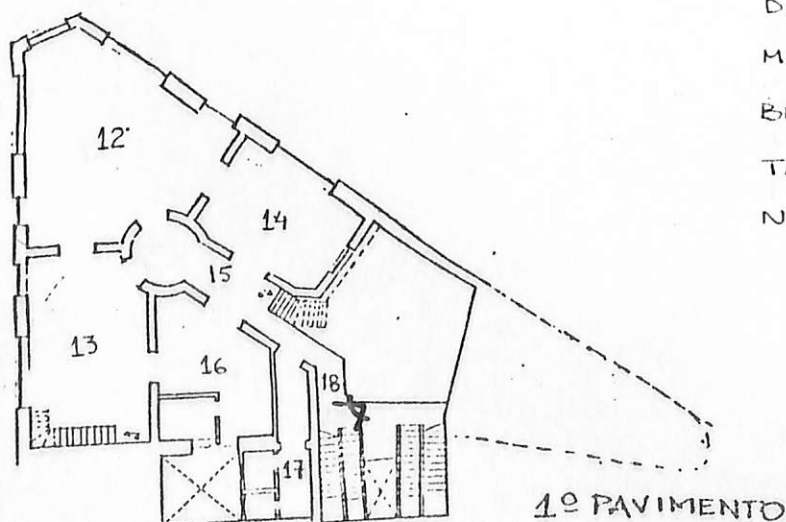
PISO EM MÁRMORE DO MEZANI-  
NO NO TRECHO DO HALL DO ELE-  
VADOR E DEGRAU DE CONVITE  
DA ESCADA DE ACESSO AO 2º PAVI-  
MENTO. NOTAR O MÁRMORE QUE-  
BRADO NO 1º DEGRAU E A FAL-  
TA DE APOIO DO GUARDA-CORPO  
NA EXTREMIDADE DA ESCADA.

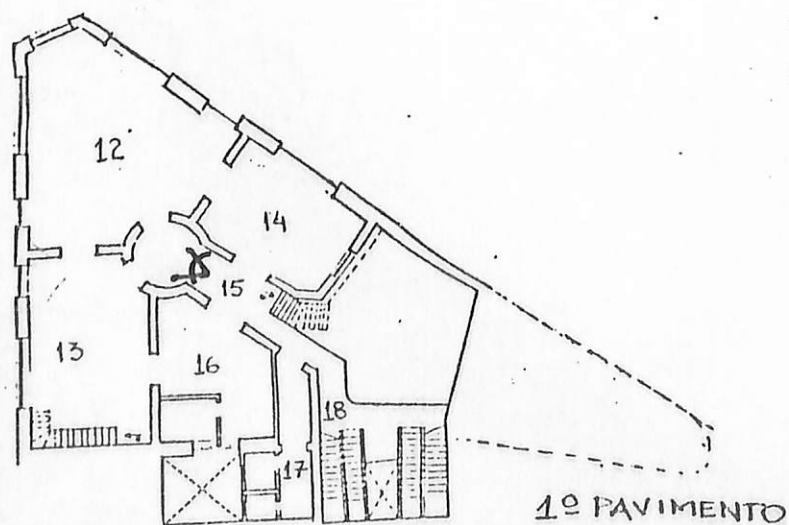
VÃO DE ILUMINAÇÃO ZENITAL  
ATRAVÉS DA CÚPULA. NOTA-SE  
O PISO DE MÁRMORE LESIONA-  
DO NO TRECHO CIRCULAR DO  
3º PAVIMENTO.

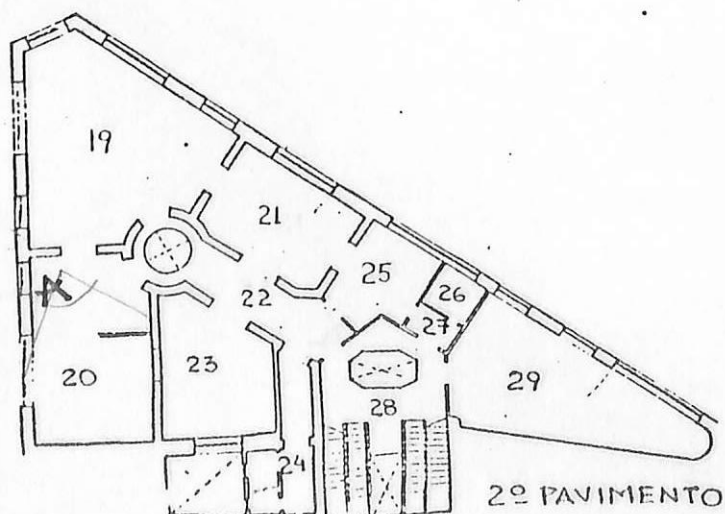
CÔMODO Nº 20 — OBSERVAR O  
DESPRENDIMENTO DA PINTURA  
NO TETO.

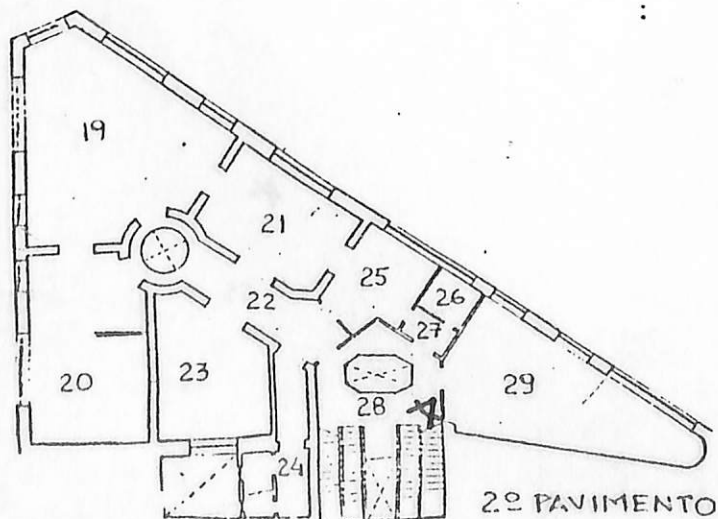
DETALHE DA ESCADARIA PRINCIPAL.  
NOTE-SE AS VIGAS DE FERRO  
DA CAIXA DO ELEVADOR EXPOSTAS.

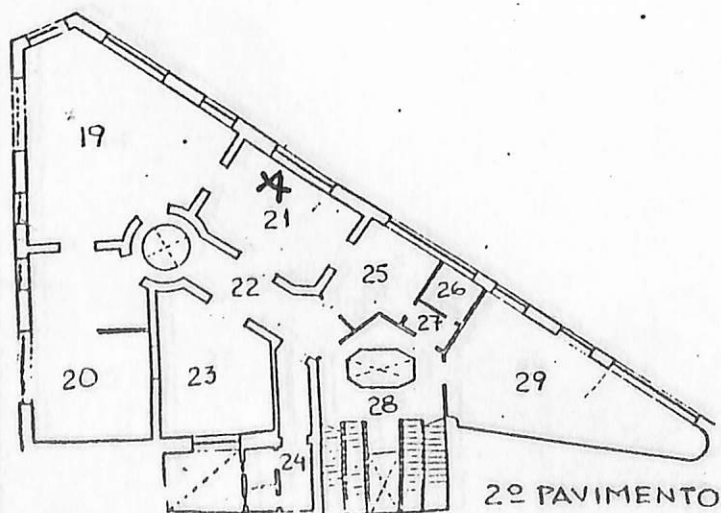
CÔMODO Nº 21 — UNIDADE DESCEN-  
DENTE PELA PAREDE E TETO, FA-  
VORECENDO A OXIDAÇÃO DA ES-  
TRUTURA DE FERRO.

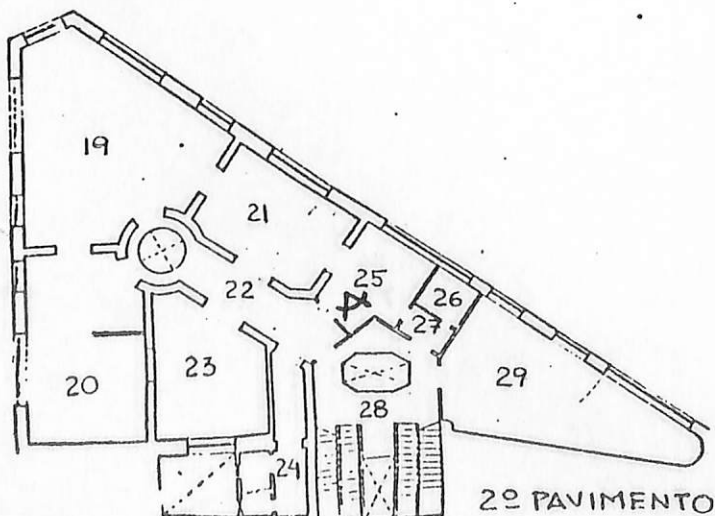
CÔMODO Nº 25 - NOTAR TUBULAÇÃO HIDRÁULICA OXIDADA

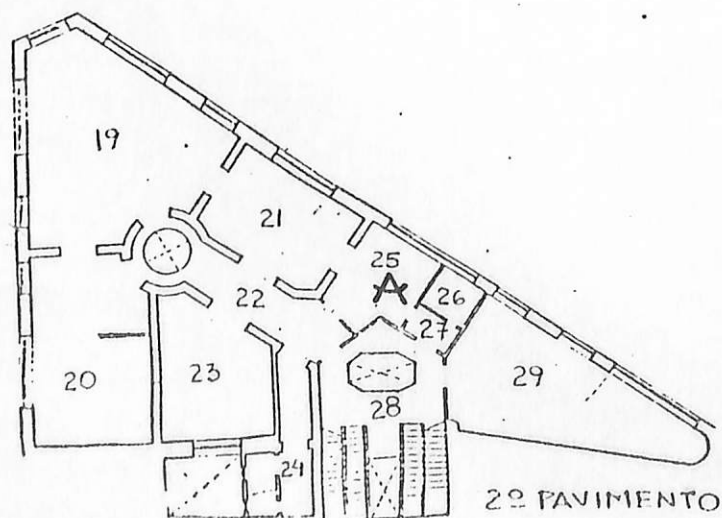
CÔMODO Nº 25 - PAREDE DE  
ESTUQUE COM TUBULAÇÃO HI-  
DRAÚLICA OXIDADA . NOTAR AS  
FISSURAS DAS VEDAÇÕES

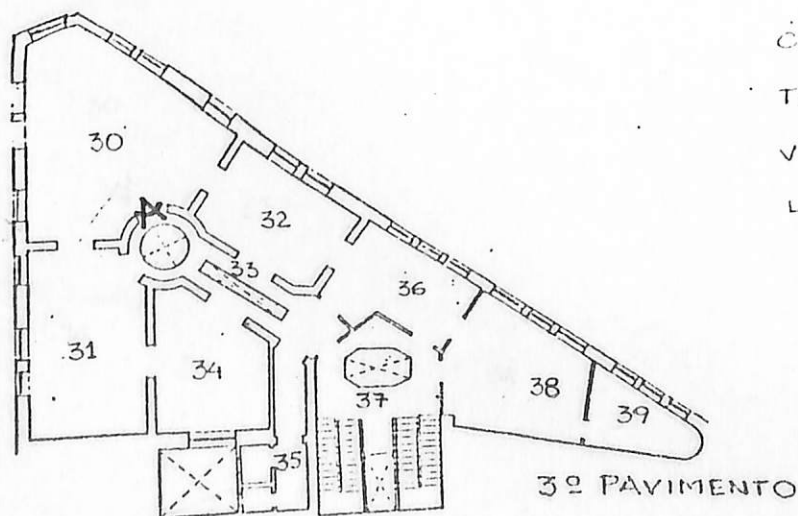
CIRCULAÇÃO CENTRAL E VÃO DE ILUMINAÇÃO ZENITAL CIRCULAR. GUARDA-CORPO DE FERRO COM CORRIMÃO EM MADEIRA EXPOSTO A INTEMPÉRIAS DEVIDO À AUSENCIA DE VIDROS NA CÚPULA. NOTAR A VIGA OXIDADA SOBRE O VÃO DE PASSAGEM PARA A CIRCULAÇÃO CENTRAL.

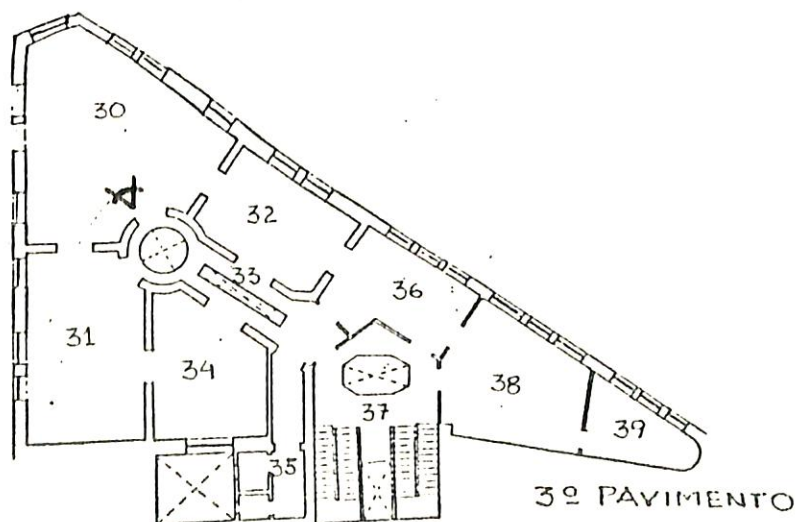
TOHADA GERAL DO CÔMODO Nº 30  
NOTAR UNIDADE NAS PAREDES,  
DESPRENDIMENTO DO REVESTI-  
MENTO E OXIDAÇÃO DAS VIGAS  
NA LAJE.

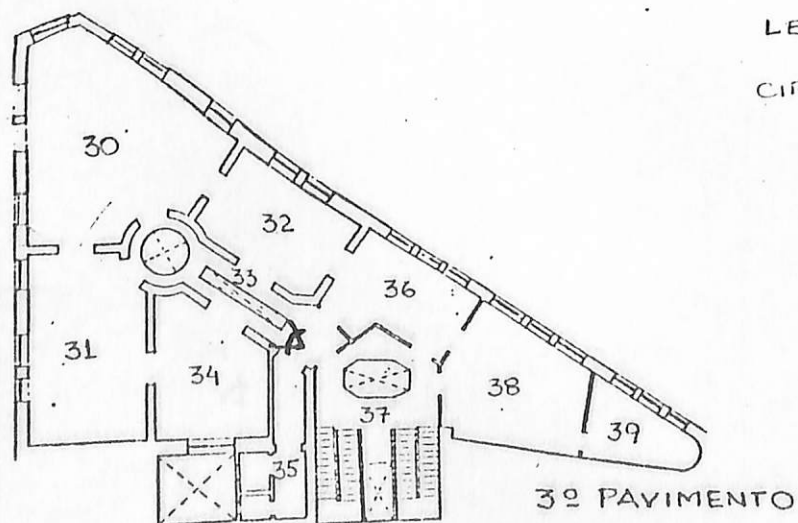
LESÃO DO PISO DE MÁRMORE DA  
CIRCULAÇÃO CENTRAL.

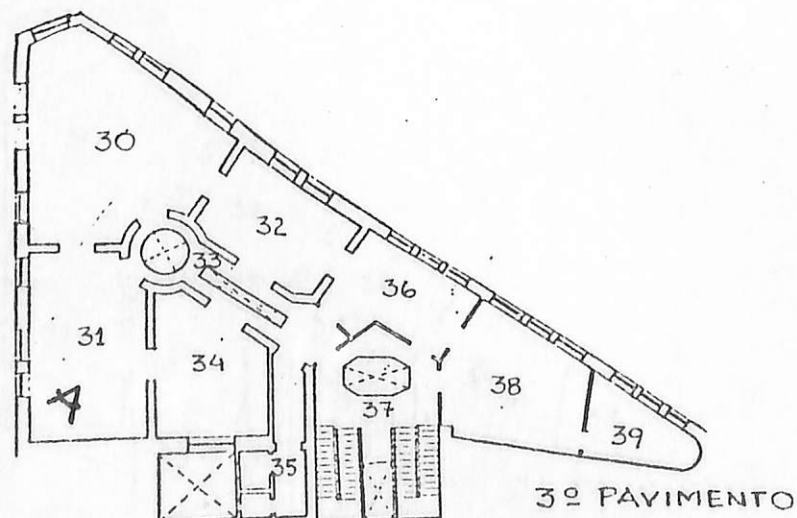
CÔMODO Nº 31 - DETALHE DO  
LAVATÓRIO DE CANTO, DESTRUÍ-  
DO ENTRE DEZ/85 E JAN/86.

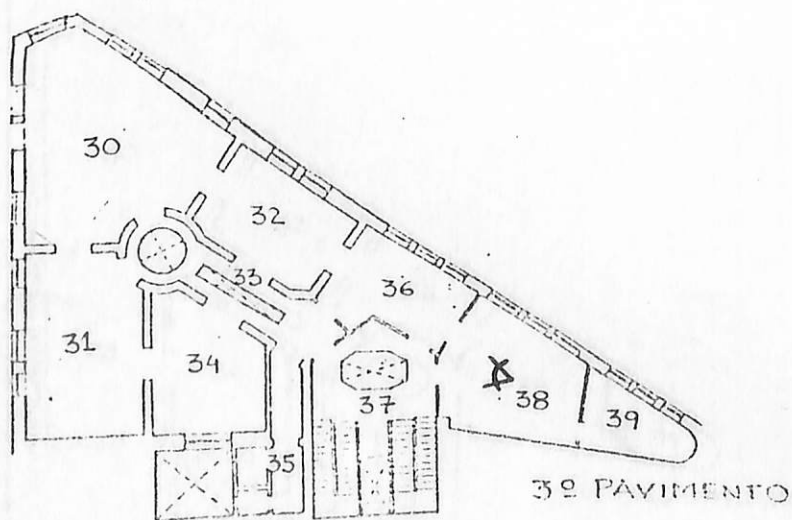
CÔMODO Nº 38 - DETALHE DA  
DESAGREGAÇÃO DO REVESTI-  
MENTO DO TETO E PAREDES.  
NOTAR A VIGA OXIDADA À  
MOSTRA.

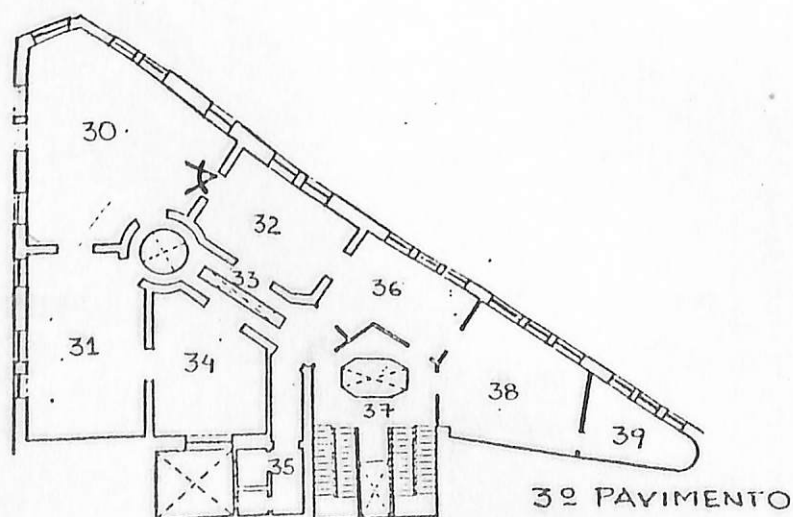
TOMADA GERAL DO CÔMODO Nº 30 -  
DETALHE DA PORTA PIVOTANTE,  
ESTUFA E MOBILIÁRIO. NOTAR  
A FISSURA NA VERGA CIRCULAR  
UMIDADE NA PAREDE E TETO.

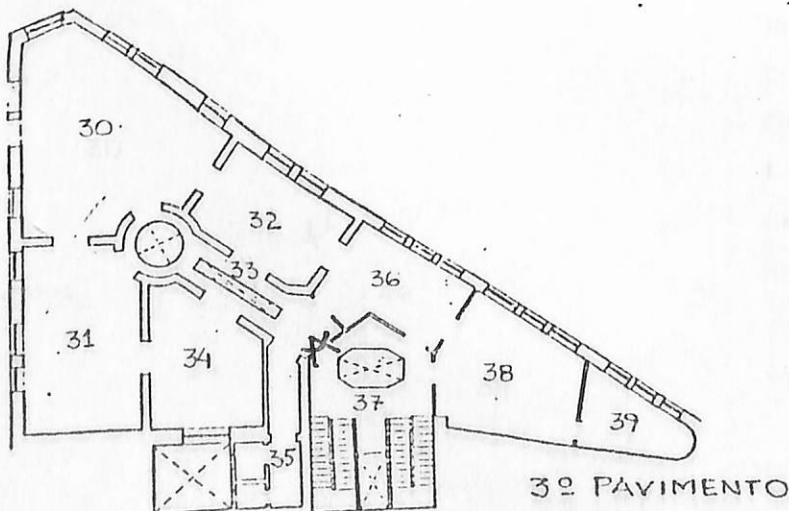
HALL DA CIRCULAÇÃO VERTI-  
CAL . NOTAR A DESAGREGAÇÃO  
DO REVESTIMENTO.

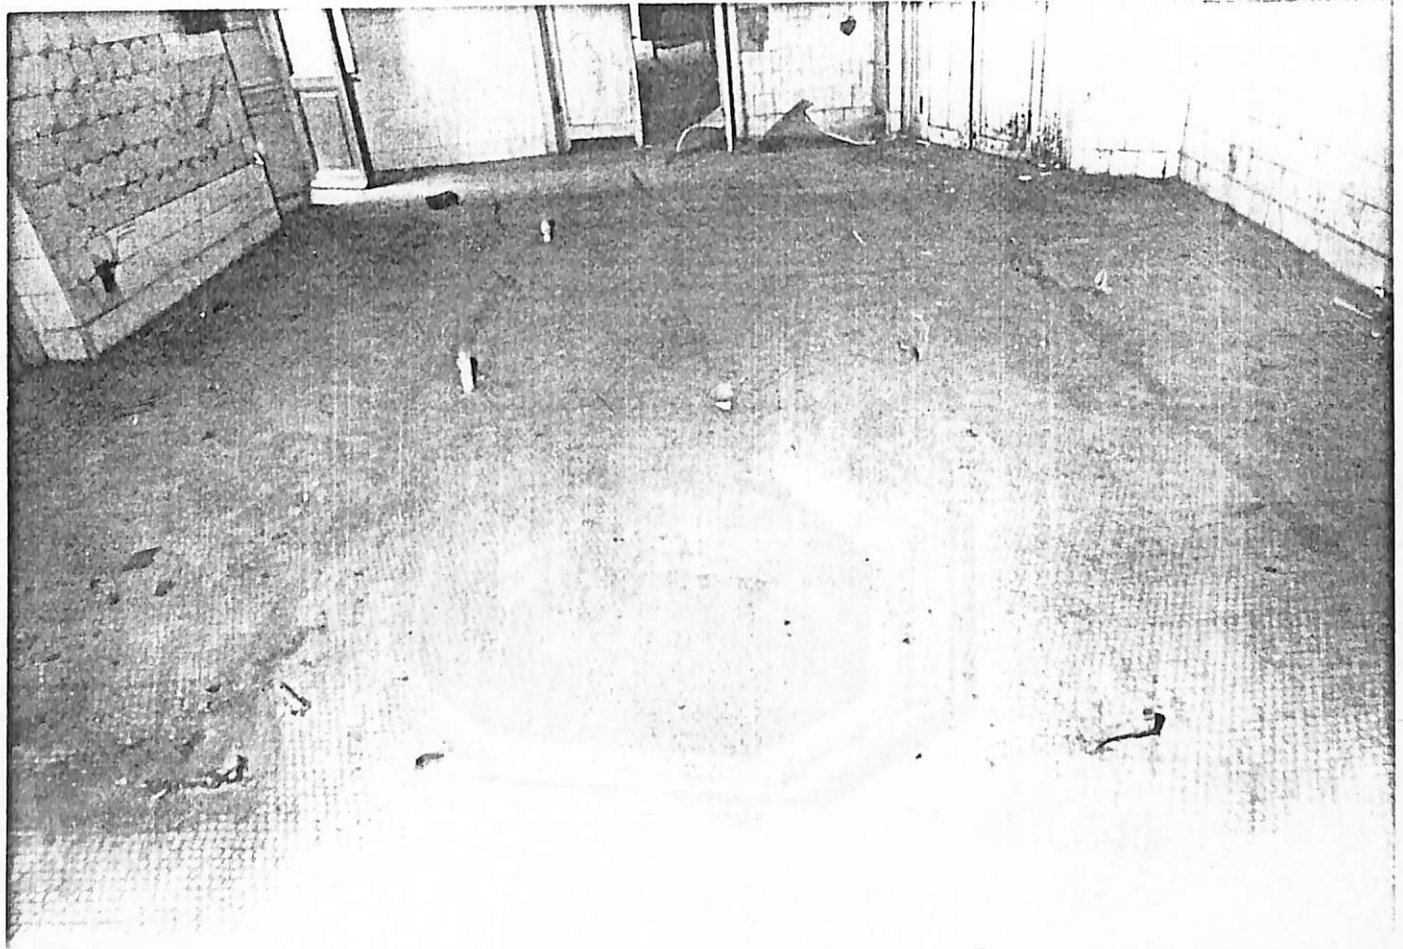
PISO DE PASTILHAS QUADRADAS  
NO CÔMODO 31. NOTA-SE AS  
INSTALAÇÕES HIDRÁULICAS NO  
PISO PARA USO DO ANTIGO LA-  
BORATÓRIO.

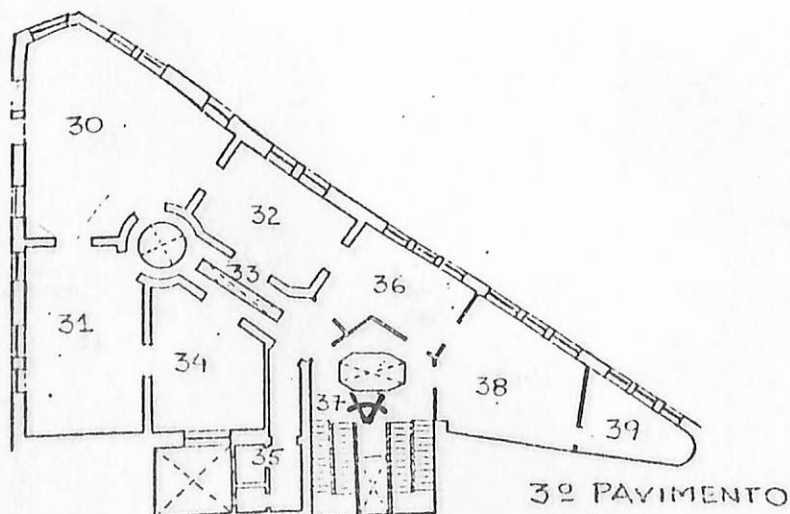
VÃO DE ILUMINAÇÃO ZENITAL  
MOSTRANDO O PISO DO 2º PAVI-  
MENTO. FOTO TIRADA A PARTIR  
DO 3º PAVIMENTO.

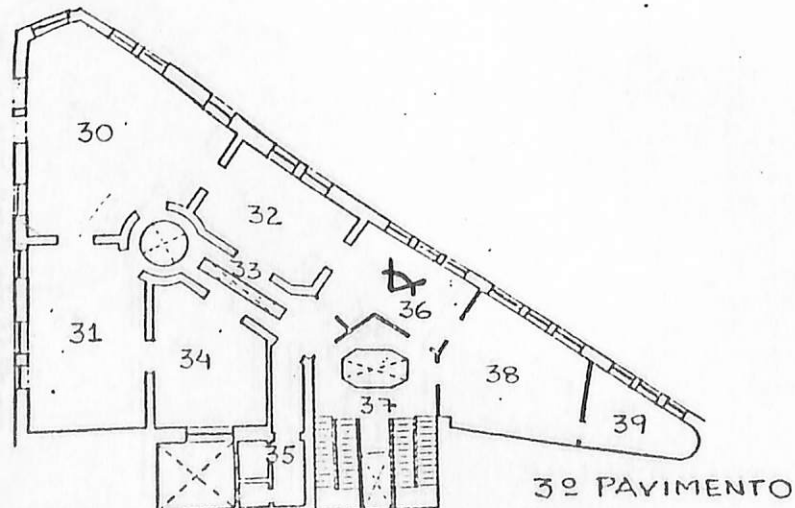
CÔMODO Nº 36 - NOTAR ES-  
QUADRIAS EM ACENTUADO  
PROCESSO DE DETERIORA-  
ÇÃO.

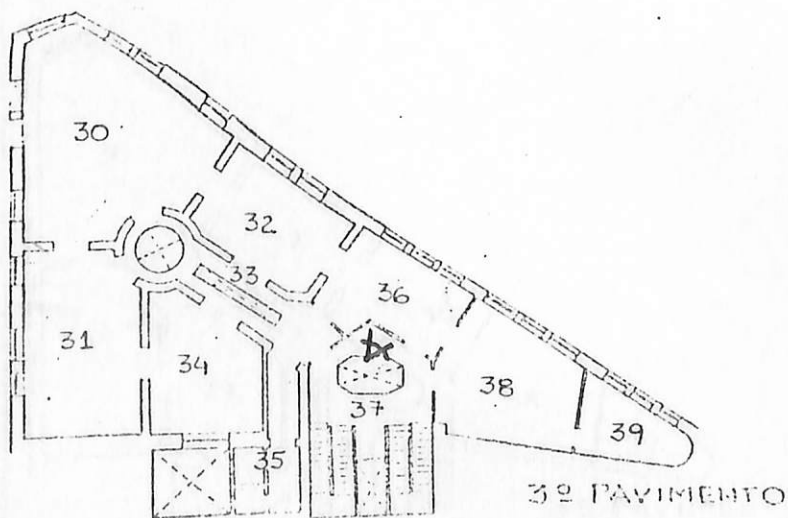
ARMADURA EM TELA "DEPLOYER"  
UTILIZADA NAS PAREDES DE ES-  
TUQUE EM PROCESSO DE OXIDA-  
ÇÃO, CAUSANDO ESTUFAMENTO  
DAS MESMAS.

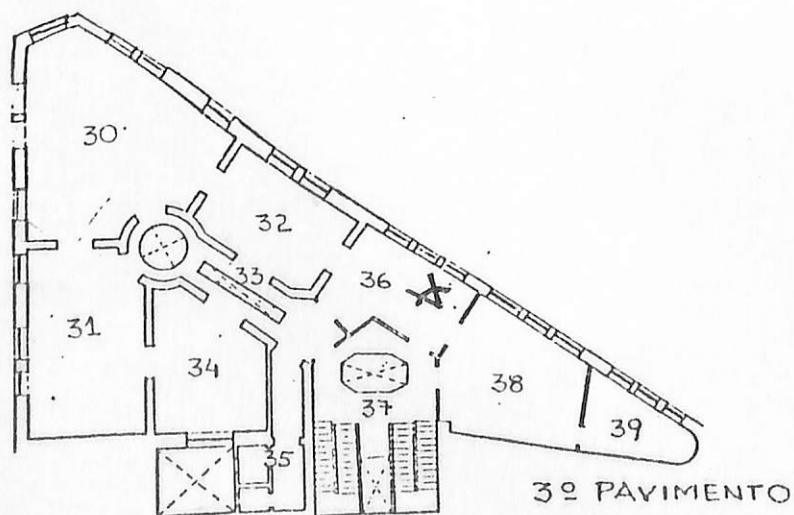
CÔMODO Nº 36 - OBSERVAR  
UMIDADE ASCENDENTE CAUSAN-  
DO DESPRENDIMENTO DO REVES-  
TIMENTO E OXIDAÇÃO NA VER-  
GA DE FERRO. NOTE-SE FIS-  
SURA NO PILAR.

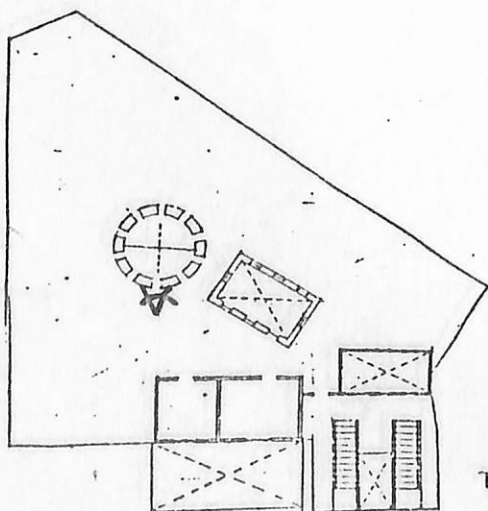
TERRAÇO

DETALHE DA CÚPULA. NOTE-  
SE FISSURAS NA PAREDE DO  
VÃO CIRCULAR:

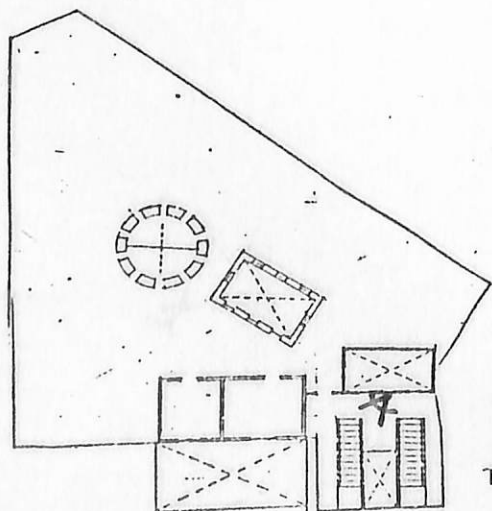
TERRAÇO

CASA DE MÁQUINAS DO ELEVADOR.  
NOTE-SE O FORRO DETERIORADO,  
A DESAGREGAÇÃO DO REVESTIMEN-  
TO CAUSADOS PELA UMIDADE, E A  
FISSURA VERTICAL.

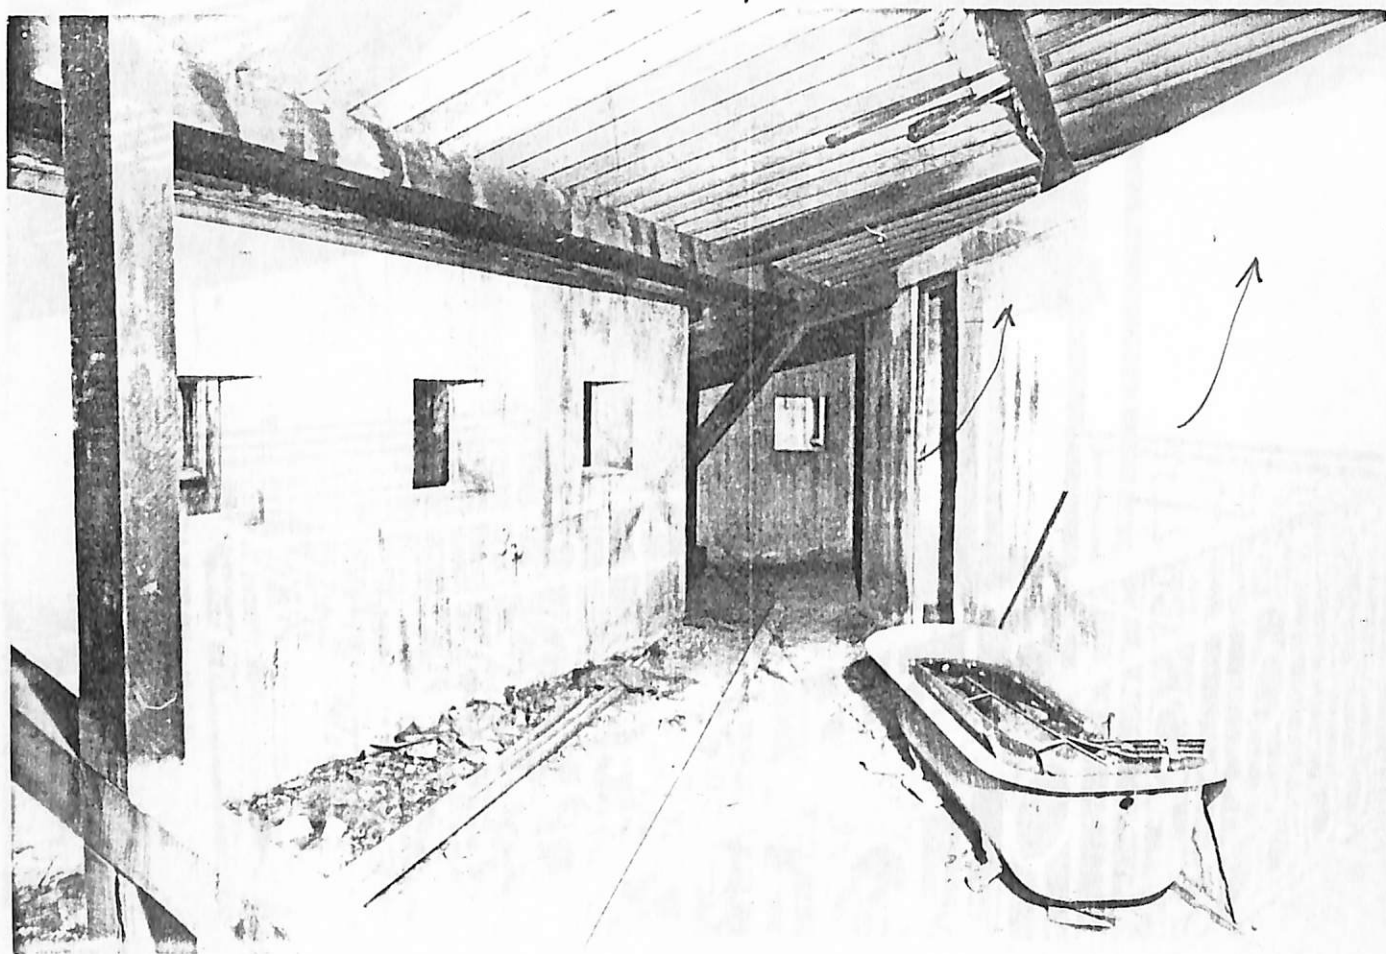
VISTA GERAL DO TERRAÇO . NOTAR  
ESTRUTURA DE MADEIRA PARA SUS-  
TENTACÃO DO TELHADO DE FIBRO-  
CIMENTO. ESTRUTURA QUE COBRE OS AM-  
BIENTES QUE TIENEN COBERTURA DE CO.

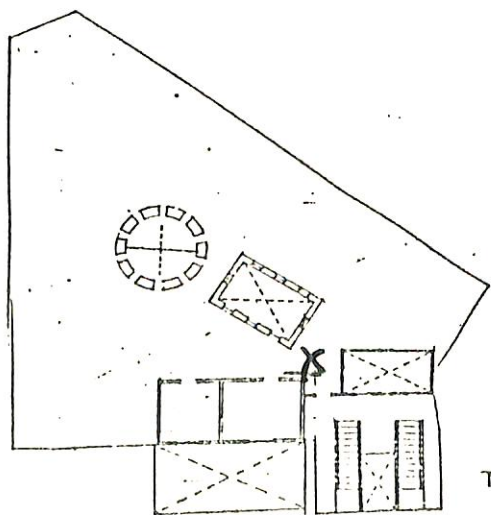
TERRAÇO

FOSSO DE ILUMINAÇÃO ZENITAL  
SOBRE A CIRCULAÇÃO CENTRAL.  
UTILIZAÇÃO ATUAL DE TELHAS  
PLÁSTICAS. NOTAR O DESPREN-  
DIMENTO DA PINTURA E FISSU-  
RA NA VIGA.

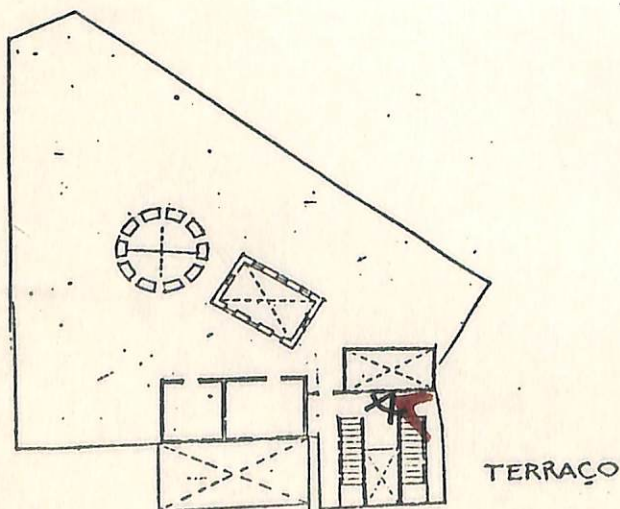
DETALHE DA DESAGREGAÇÃO DO RE-  
VESTIMENTO DA VIGA E OXIDAÇÃO  
DAS FERRAGENS. NOTAR FISSURA  
VERTICAL.
