Estudo de Viabilidade de Reabilitação de Imóveis de Uso Habitacional na Área do Comércio

Imóveis Contemporâneos

RELATÓRIO DE VISTORIA

IMÓVEL : Ed. Trapiche Novo

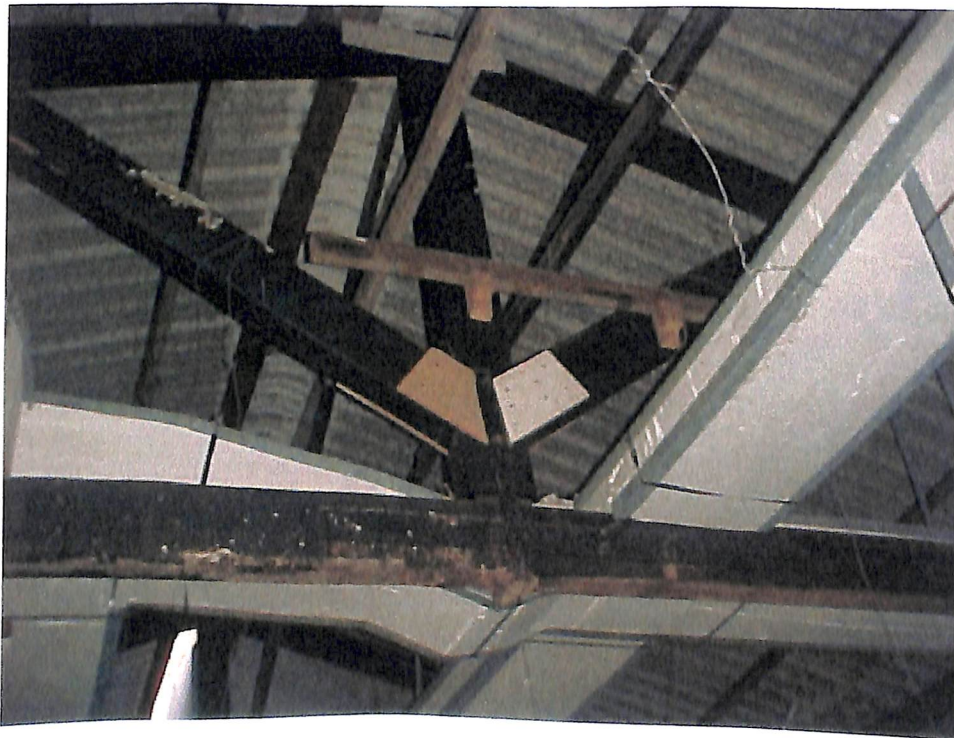
ESTRUTURA DE MADEIRA DO TELHADO

4. A cobertura do imóvel no 4º pavimento, possui estrutura em madeira, visivelmente atacada por cupins, necessitando troca de peças e novo tratamento para conservação. As telhas são onduladas em cimento amianto aparentando bom estado sendo necessário a substituição das calhas onde já são mostrados sinais de deterioração, inclusive com vazamentos.

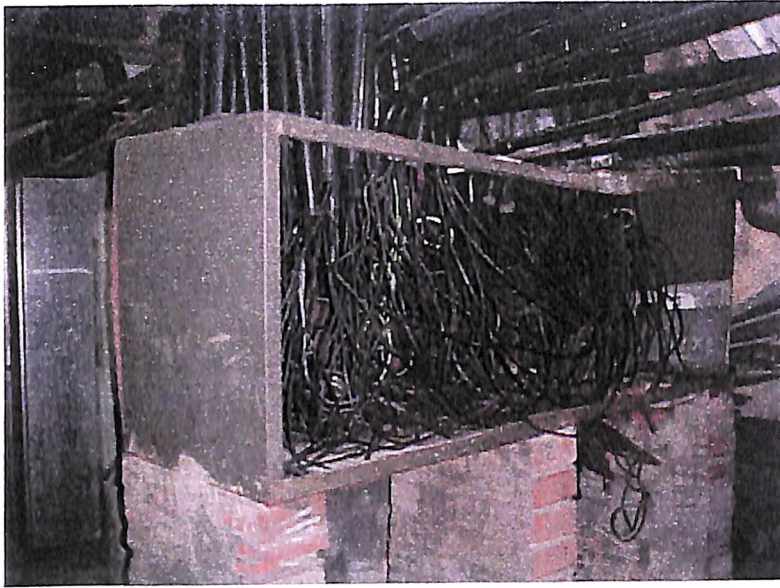
CAIXA DE PASSAGEM

1. Inicialmente visitamos o sub-solo onde verificamos a necessidade de uma revisão geral nos quadros de energia e o conserto de vazamento numa instalação hidráulica que mantém o piso do sub solo constantemente molhado. Esta instalação hidráulica trata-se de um poço artesiano escavado pelo proprietário do imóvel de onde é retirada toda a água de abastecimento do prédio, não existindo mais o fornecimento de água pela Embasa. A sub estação, por estar localizada em um piso mais elevado, encontra-se em bom estado.

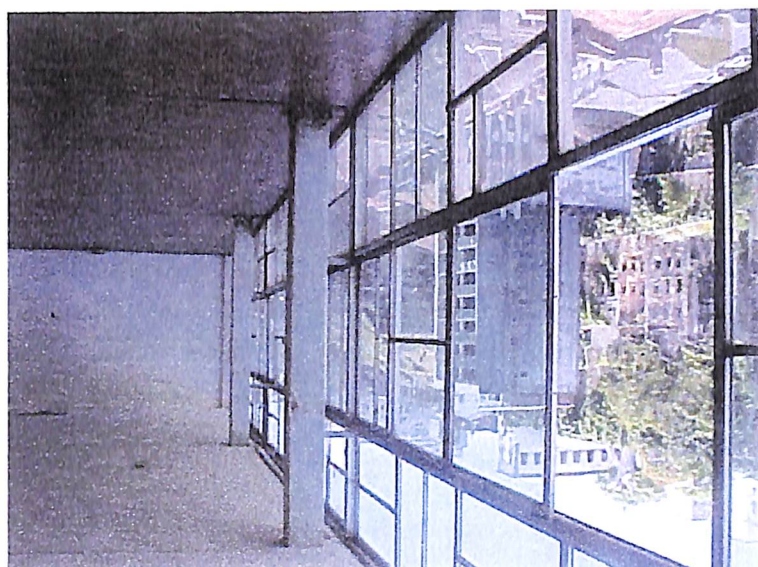
2. Nos pavimentos tipo existem 2 tipos de esquadrias, na fachada principal esquadrias de alumínio e na fachada de fundo esquadrias de madeira, ambas necessitando revisão e recuperação, sendo que na fachada principal ficou verificado que em todos os andares existem infiltrações pela esquadria de alumínio, afetando o piso e alguns pilares da estrutura (principalmente nos andares mais altos) que estão com ferrugem exposta necessitando de recuperação. O revestimento interno e o piso encontram-se em bom estado, sendo que próximo à fachada principal existem trechos de piso necessitando recuperação.

ESQUADRIA DE ALUMINIO

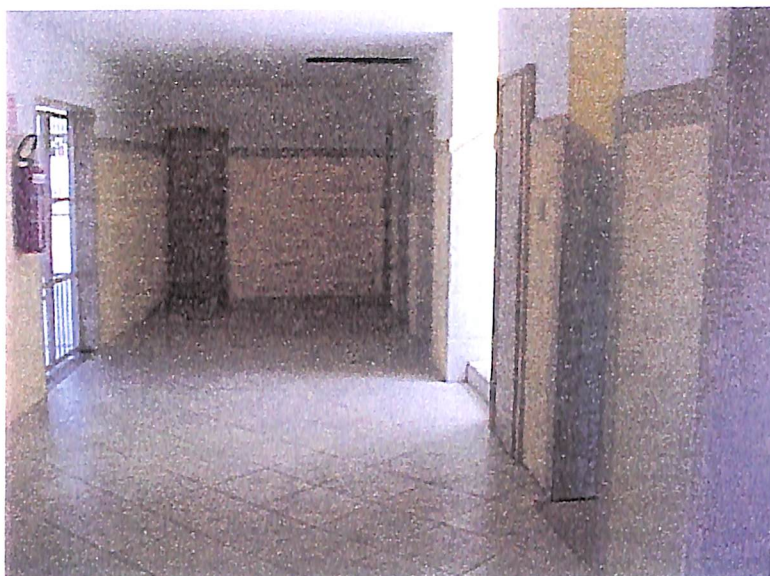
HALLS SOCIAIS

3. Os halls sociais e escadas de acesso em todos os pavimentos estão com bom acabamento, inclusive os sanitários que foram reformados a pouco tempo. Salientamos que não existe instalação contra incêndio no imóvel

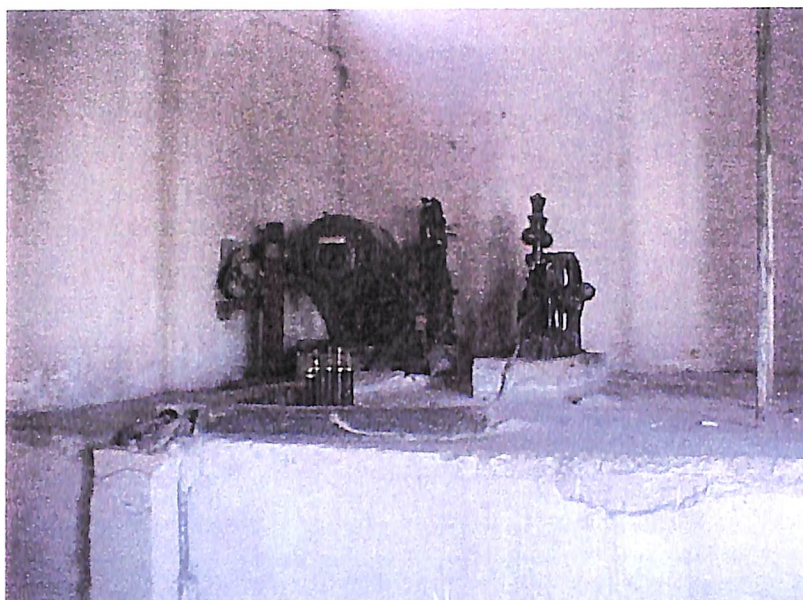
CASA DE MÁQUINAS 1

4. No imóvel existem 3 elevadores em bom estado sendo que, por motivo de economia 2 foram desligados temporariamente. As casas de máquinas dos mesmos estão com infiltrações pela laje de cobertura, onde deverá ser efetuada nova impermeabilização, e nas esquadrias, que deverão ser substituídas. A cobertura está em bom estado sendo necessário a troca de algumas telhas quebradas e nova impermeabilização do rufo.

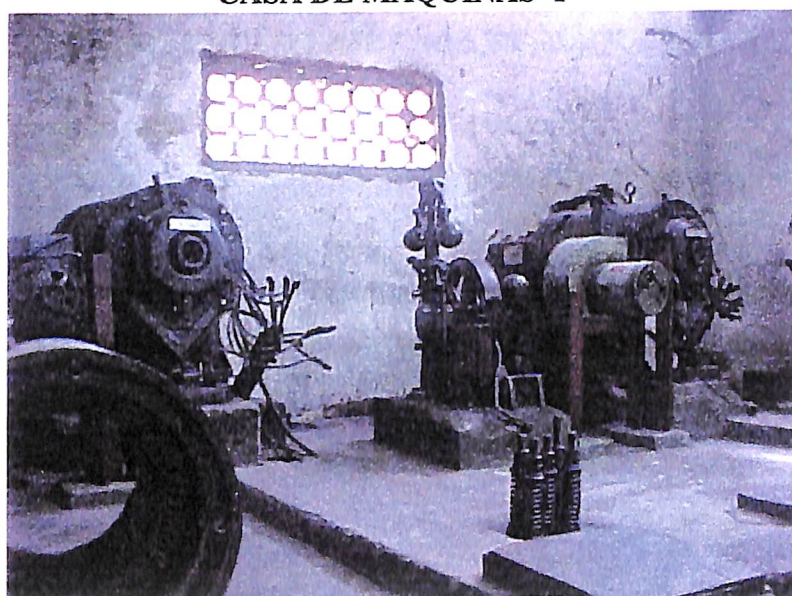
CASA DE MÁQUINAS 2

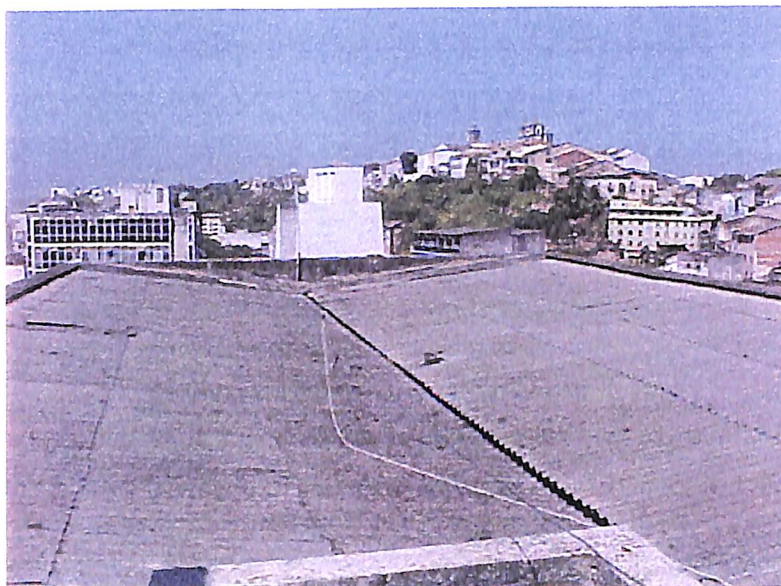
COBERTURA

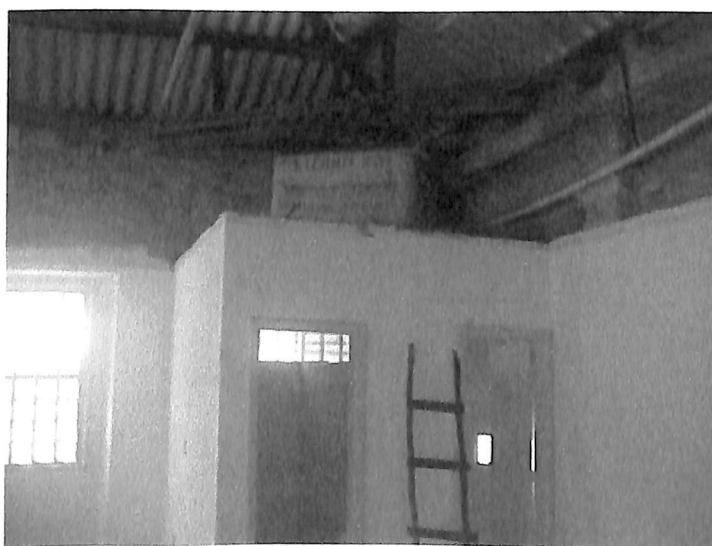
2. O quadro geral (entrada de energia) está desligado e totalmente danificado sendo necessário a sua substituição bem como uma revisão geral em toda a instalação elétrica do imóvel. As instalações hidro-sanitárias e de incêndio deverão sofrer uma revisão geral (principalmente nas decidas de águas pluviais) e se possível recuperadas com a colocação das peças degradadas. O imóvel não possui reservatório superior sendo abastecido por água bombeada do reservatório inferior à um tanque Eternit de 1000 lts que está localizado no 4º pavimento.

TANQUE ETERNIT NO 4º PAV.

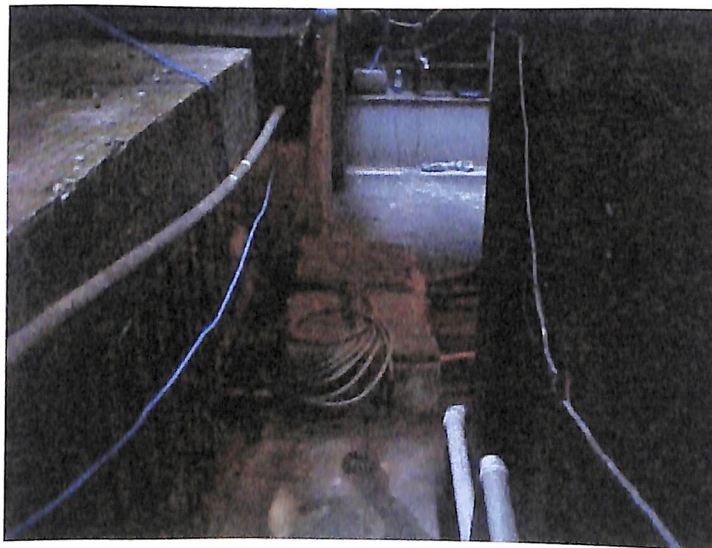
1. No pavimento térreo existe uma área onde está localizado o reservatório subterrâneo e a sub-estação. Esta área serve de poço de ventilação e iluminação e por ser uma área aberta (sem cobertura) exigirá um estudo de impermeabilização e drenagem de águas pluviais. O pilar que se localiza no limite do terreno com o prédio do City Bank deverá sofrer um reparo estrutural visto que existem pontos onde a ferragem está aparente e o concreto deteriorado.

RESERVATÓRIO SUBTERRÂNEO

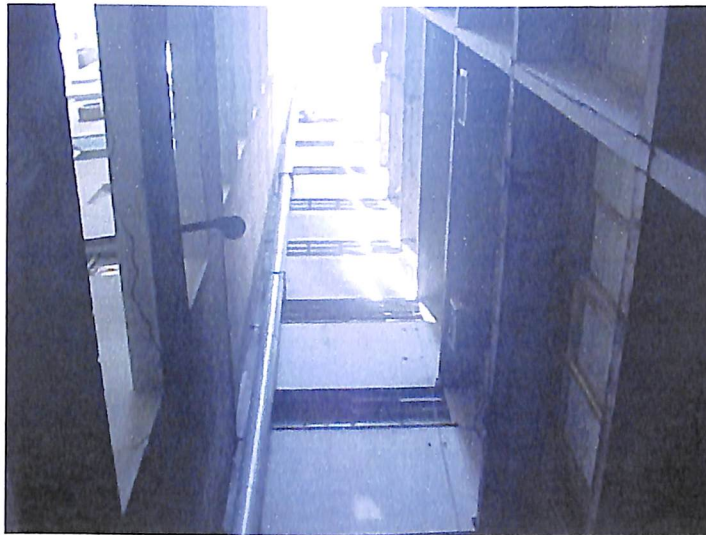
POÇO DE ILUMINAÇÃO E VENTILAÇÃO

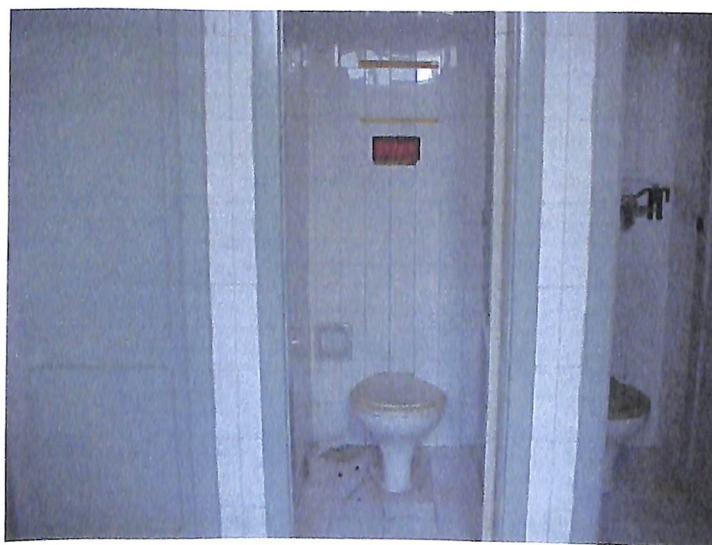
2. As instalações elétricas e hidro-sanitárias estão funcionando em todo o prédio sendo necessário nova ligação da empresa fornecedora de energia para os imóveis desocupados. Existem três poços de elevadores sendo que atualmente só 2 estão em funcionamento e as áreas comuns (halls, escadas e portaria) estão com seus revestimentos e pavimentação em bom estado de conservação. H As esquadrias são de madeira com brise e vidro sendo necessário uma revisão geral para avaliação do funcionamento das mesmas com troca de peças defeituosas, ou a total substituição.

SANITÁRIOS

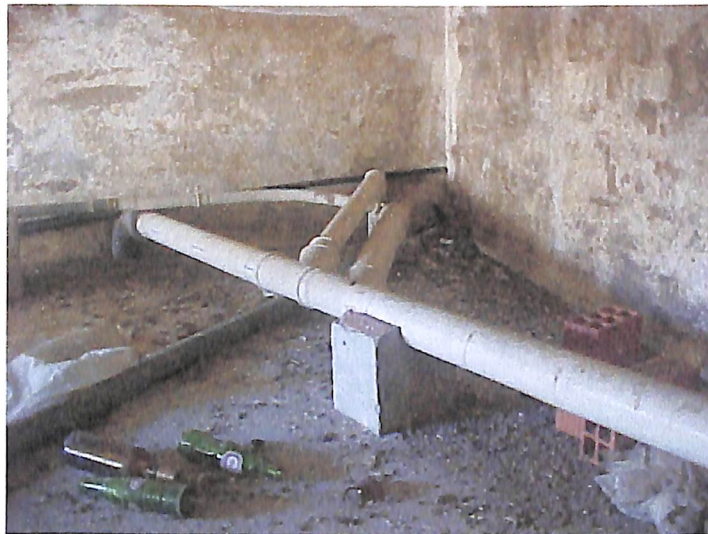
BARRILETE

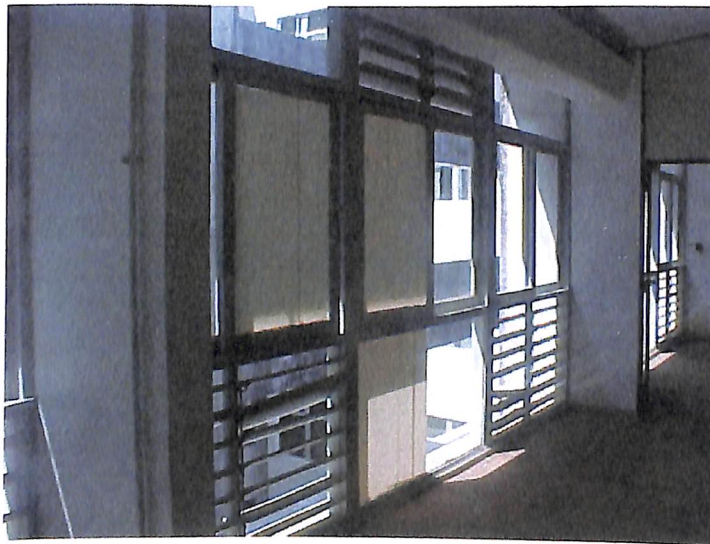
ESQUADRIA DE MADEIRA

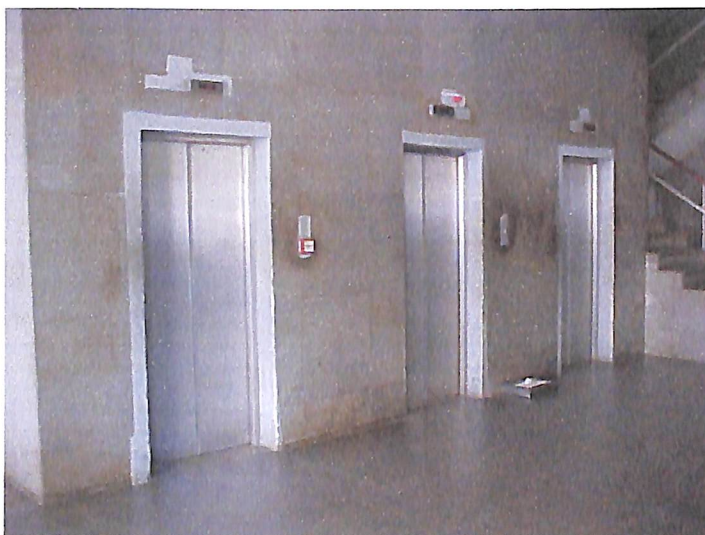
HALL DE ELEVADORES

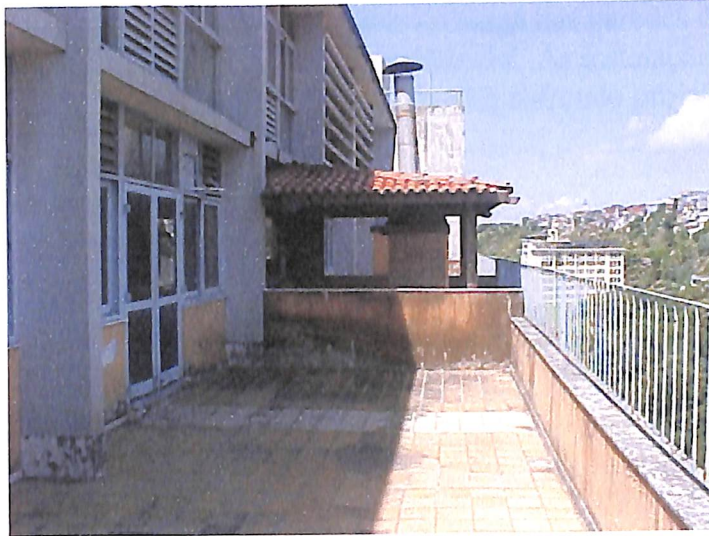
3. Os revestimentos de paredes e pisos estão em bom estado de conservação sendo necessário reparos em algumas paredes e substituição de algum elemento do piso. No revestimento da fachada principal (em pastilhas) deverá ser tentada uma limpeza com novo rejuntamento e colocação de peças faltosas, se isto não for possível por ser um revestimento muito antigo, deverá ser substituído. No 9º pavº, onde funcionava um restaurante, existe um terraço que deverá sofrer um tratamento impermeabilizante com a provável substituição do piso e a demolição de uma churrasqueira. Na cobertura, em telhas onduladas em Amianto será necessária uma revisão de telhas quebradas, reconstrução de trechos de rufo deteriorado pelo tempo e uma nova impermeabilização de calha e rufos.

TERRAÇO DO 9º PAVTº

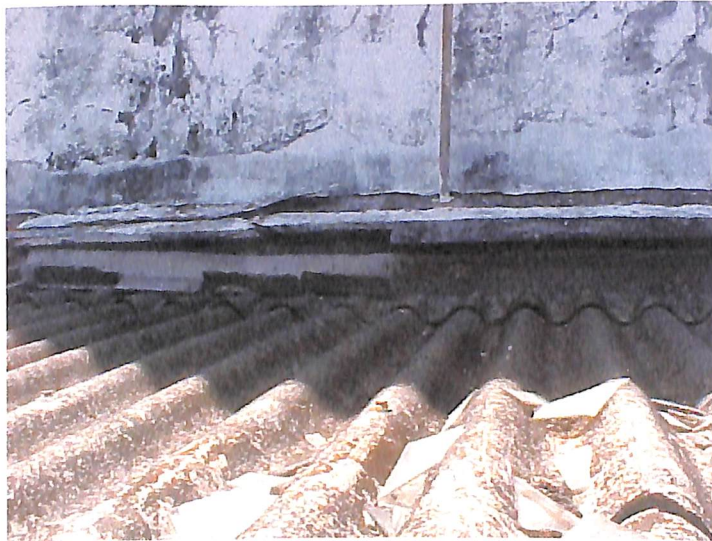
COBERTURA COM RUFOS PARTIDOS
