# MONUMENTOS DA CIDADE DO SALVADOR

## Inventário e Ante Projeto de Restauração

Salvador, 1990

PREFEITURA MUNICIPAL - SUMAC

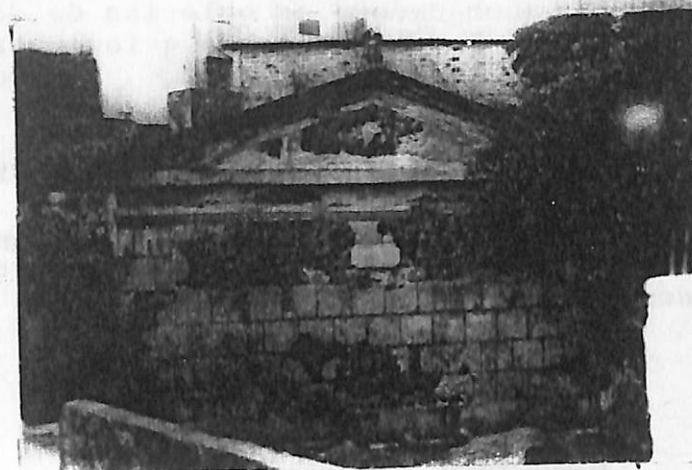
- 4.1. Material Alvenaria de Pedra
- 4.2. Técnica Construção
- 4.3. Dimensões Frontispício=(hx1)=(8,05x11,30)m;  
Área do Recinto = 167,24m<sup>2</sup>
- 4.4. Estado de conservação Regular
- 4.5. Intervenções anteriores 1888 - Reforma Recente (1990)

Fonte com frontispício imitando cantaria, terminado em frontão triangular. Atrás do frontispício situam-se o reservatório de decantação com teto abobadado e as galerias de captação. O acesso à bacia de águas se faz através de escadaria em lances alternados. No frontispício sob o frontão, uma placa datada de 1888 refere-se a reforma executada pela câmara municipal. Apesar do estado atual de degradação, conserva a sua imponência original, pela grandiosidade de suas proporções. Foi recentemente submetida a limpeza, mas suas 6 bicas continuam sem funcionamento.

- a) Sujidades generalizadas na superfície da cantaria, provenientes de depósitos diversos; presença de fungos e microflora.
- b) Perdas de dimensões variadas, fissuras e de segregação superficial do material arenítico, especialmente na área da bica.
- c) Dutos destruídos.
- d) Fonte fora de funcionamento.

- a) Consolidação dos elementos líticos comprometidos.
- b) Limpeza manual e química para remoção da microflora.
- c) Limpeza de toda a superfície da cantaria empregando solução de PH neutro.
- d) Limpeza pontual através de microjateamento nas partes onde não for obtido resultado satisfatório.
- e) Colocação de "prótese" em material igual ou similar nas áreas que apresentam perdas.
- f) Estucagem adequada nas fissuras, com material compatível.
- g) Aplicação de protetivo superficial na cantaria.
- h) Análise do manancial, desobstrução dos dutos e conexão à rede de abastecimento pública (caso se verifique poluição).

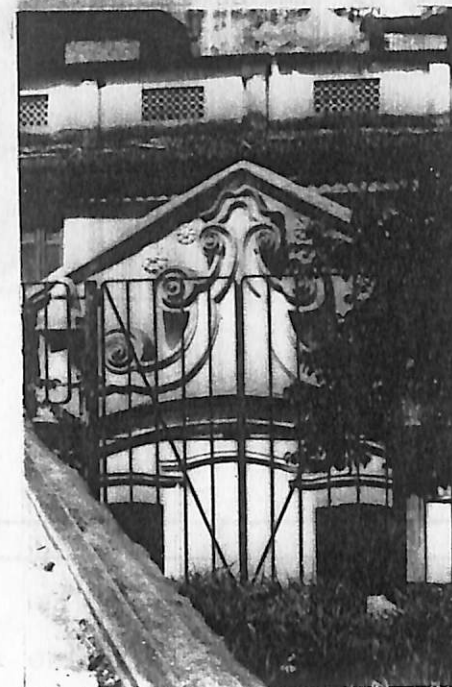
- 4.1. Material Alvenaria de Pedra
- 4.2. Técnica Construção em Alvenaria
- 4.3. Dimensões Frontispício=(hxl)=(5,70x5,80)m  
Área do Recinto = 29,00m²
- 4.4. Estado de conservação Regular
- 4.5. Intervenções anteriores Última em 1984

Fonte localizada em encosta, com galerias horizontais, frontispício com frontão barroco em volutas, característico do século XVIII. Vãos emoldurados por cercaduras em estuque. Suas duas bicas encontram-se em compartimento coberto, primitivamente fechado por duas portas. Em decorrência de obras na ladeira, teve o seu nível rebaixado e sofreu mutilações. O acesso ao recinto é feito através de escadaria. Apesar de recentemente restaurada (1984), encontra-se fora de funcionamento.

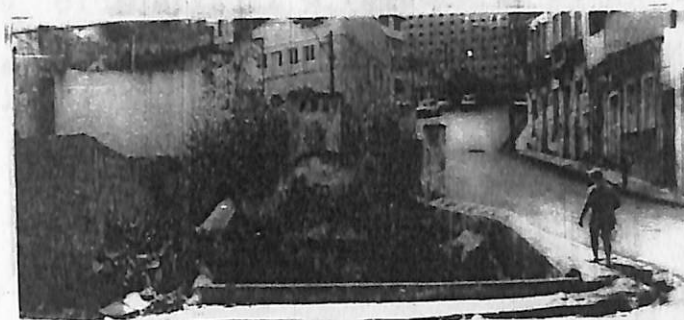
- 4.1. Material Alvenaria Mista
- 4.2. Técnica Construção em Alvenaria
- 4.3. Dimensões Frontispício=(hxl)=(5,60x5,70)m;  
Área do Recinto = 59,28m<sup>2</sup>
- 4.4. Estado de conservação Precário
- 4.5. Intervenções anteriores 1889-Reedificação  
(Placa no Frontis  
pício).

Fonte com reservatório de decantação com dimensões que possibilitam o ingresso ao seu interior através de escada. O frontispício e a bacia situam-se em nível bastante inferior ao da rua. No frontão de linhas curvas, acha-se fixa da uma placa que assinala obra de reedificação em 1889. Atualmente desativada.

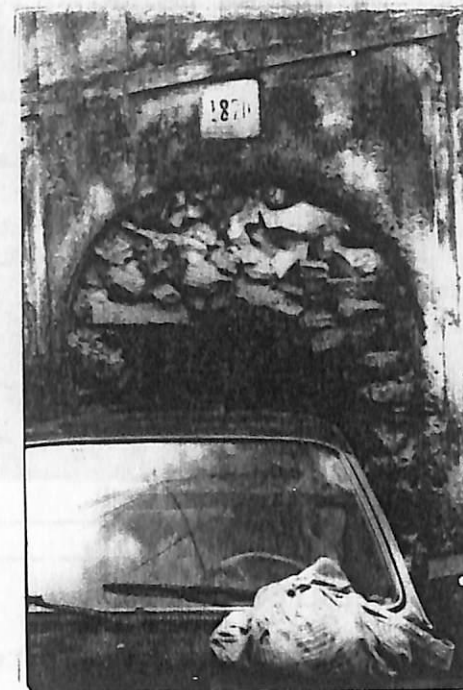
- 4.1. Material Alvenaria de Pedra
- 4.2. Técnica Construção em Alvenaria
- 4.3. Dimensões Frontispício=(hxl)=(2,58x1,25)m  
Área da Bacia = 1,16m<sup>2</sup>
- 4.4. Estado de conservação Precário
- 4.5. Intervenções anteriores 1828  
1870  
1941

Fonte localizada sob arco, com extensas galerias ramificadas em cinco braços. Sua forma é de um nicho abobadado. A bacia de águas servidas se encontra no mesmo recinto, limitada externamente por mureta de pedra. Originalmente a água jorrava da boca de uma máscara esculpida em pedra, localizada ao fundo do nicho, atualmente desaparecida. Em 1928 foram acrescentadas duas bicas em mármore. Sofreu possível reforma em 1870, conforme na placa fixada acima do arco.

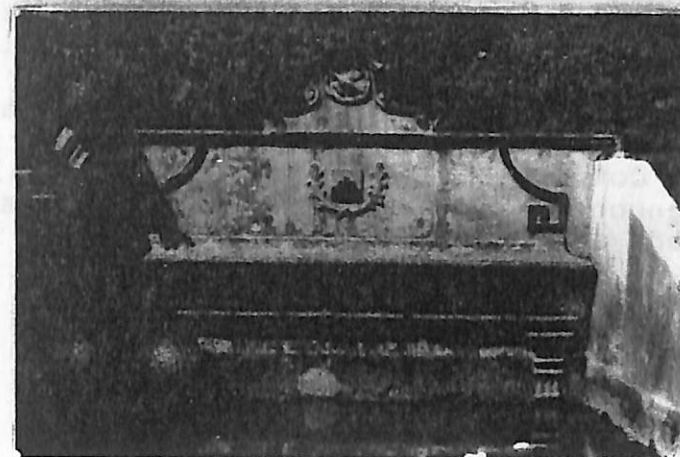
- 4.1. Material Alvenaria de Pedra e Tijolo
- 4.2. Técnica Construção em Alvenaria
- 4.3. Dimensões Frontispício = 1 = 6,77m(\*);  
Área do Recinto = 41,09m²
- 4.4. Estado de conservação Precário
- 4.5. Intervenções anteriores Modificações e Acréscimos (Datas Imprecisas).

(\*)OBS: Não foi possível a altura do frontispício, devido à dificuldade de acesso.

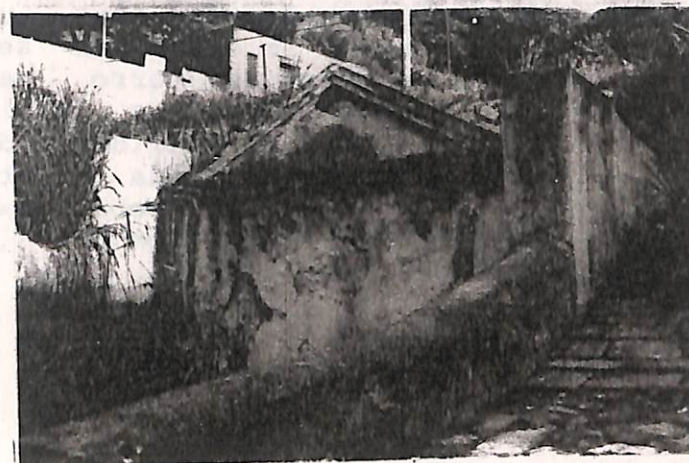
- 4.1. Material Alvenaria de Pedra  
4.2. Técnica Construção em Alvenaria  
4.3. Dimensões Frontispício=(hxl)=(5,30x4,85)m  
Área do Recinto = 42,10m<sup>2</sup>  
4.4. Estado de conservação Precário  
4.5. Intervenções anteriores Não Há Registros

Fonte composta de galerias de captação, frontispício com frontão triangular e bacia de recolhimento, situada em nível abaixo da rua. As águas servidas eram canalizadas para um riacho próximo. Suas bicas se encontram sem funcionamento desde as obras de aterro realizadas pela Prefeitura Municipal no início da década de 80. Era louvada a qualidade de suas águas potáveis. Ficou esquecida durante anos no fundo do vale, sendo redescoberta por ocasião da construção da ligação com o Vale dos Barris. Atualmente desativada.

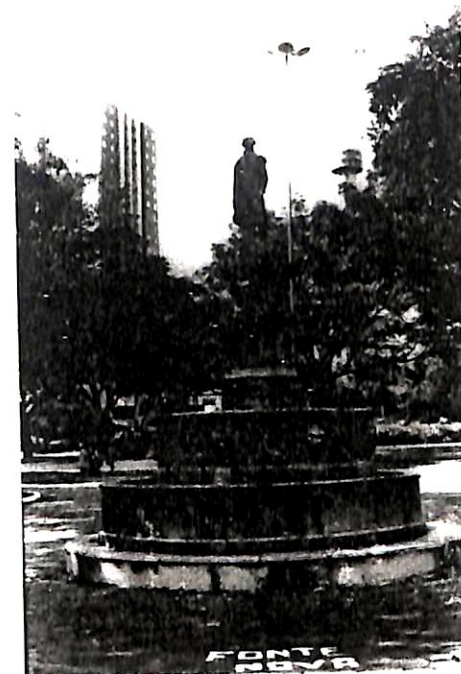
- 4.1. Material Mármore de Carrara
- 4.2. Técnica Pedra Lavrada
- 4.3. Dimensões Altura=4,00m; Diâmetro=3,20m
- 4.4. Estado de conservação Precário
- 4.5. Intervenções anteriores Diversas.

Chafariz totalmente em mármore, com trabalho de pedra lavrada, composto de bacia circular e pedestal central encimado por estátua de Lord Cochrane. Originalmente instalado no Largo do Teatro (atual Praça Castro Alves), sofreu alguns remanejamentos até ser montado no local onde se encontra atualmente. Possuía de graus de mármore em sua volta, candelabros e gradil de proteção, posteriormente removidos. O pedestal é trabalhado com relêvos onde se destacam máscaras de cujas bocas jorrava água. Atualmente desativado e instalado em local inadequado.

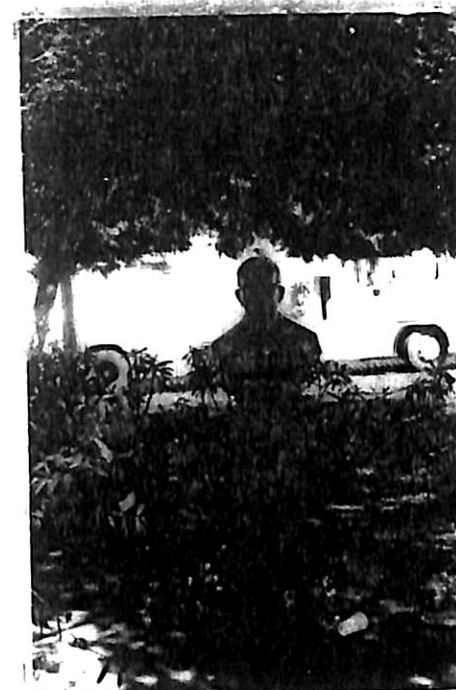
- 4.1. Material Concreto/Granito e Bronze
- 4.2. Técnica Concreto revestido com Placas e Fundição
- 4.3. Dimensões Altura=2,25m; Base=(0,65x0,65)m
- 4.4. Estado de conservação Regular
- 4.5. Intervenções anteriores Não Há Registro.

Busto de bronze, assentado sobre pedestal quadrangular em concreto revestido com placas de granito em tonalidade rosada. A base de apoio ligeiramente mais larga que o pedestal, e de forma quadrada, no mesmo material. O monumento passa praticamente despercebido no ambiente dado à sua volumetria e à vegetação que o esconde.

- Rejuntamentos deteriorados.
- Presença de sujidades e depósitos generalizados sobre as superfícies.
- Sujeira acumulada ao redor do monumento

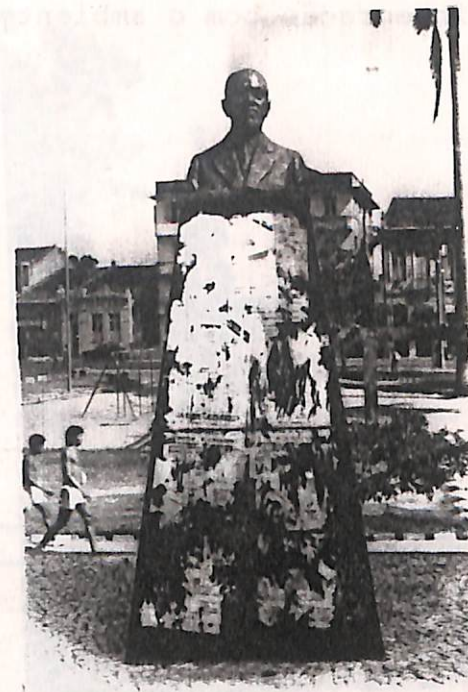
- 4.1. Material Concreto/Granito e Bronze
- 4.2. Técnica Placas assentadas sobre concreto e Fundação.
- 4.3. Dimensões Altura=2,45m; Base=(1,0x1,0)m
- 4.4. Estado de conservação Regular
- 4.5. Intervenções anteriores Não Há Registro.

Monumento composto de busto em bronze, assentado sobre pedestal de forma piramidal, em concreto revestido com placas de granito escuro polido. Acha-se localizado inadequadamente, sem integração com o ambiente.

- a) - Sujidades e depósitos generalizados, crostas negras, grafismos, presença de microflora, marcas de panfletagem.
- b) - Rejuntamentos entre os blocos deteriorados.
- c) - Perdas generalizadas de material nas bordas e arestas dos blocos.
- d) - Fissuras em diversos pontos.
- e) - Ausência de placa alusiva ao homenageado

- a) - Limpeza geral com solução de PH neutro.
- b) - Limpeza pontual através de jateamento a baixa pressão.
- c) - Reintegração das partes faltantes com material similar.
- d) - Consolidação e estucagem das fissuras.
- e) - Substituição dos rejuntamentos.
- f) - Aplicação de protetivo superficial

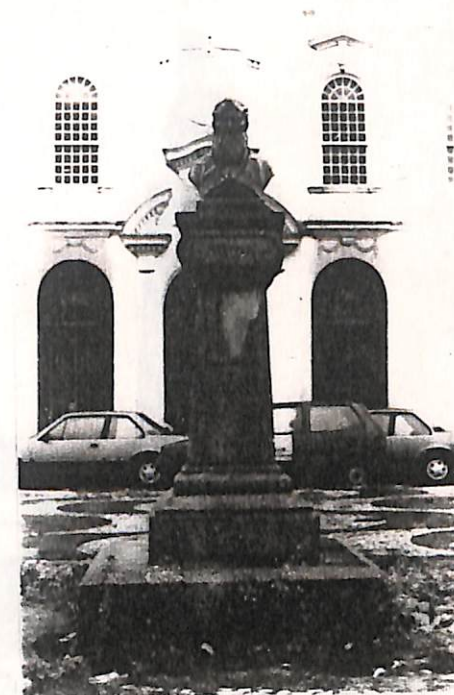
- 4.1. Material Bronze e Granito  
4.2. Técnica Fundição e Pedra Lavrada  
4.3. Dimensões Altura=2,05m; Base=(0,58x0,58)m  
4.4. Estado de conservação Precário  
4.5. Intervenções anteriores Não Há Registro.

Monumento composto de busto de bronze assentado sobre pedestal formado por blocos de granito cinza, tipo coluna, com volutas na parte superior em trabalho de cantaria. A base é quadrada, no mesmo material.

- Sujidades e depósitos superficiais, manchas, colagens e crostas negras, localizadas em alguns pontos.
- Microfissuras.
- Rejuntamentos desgastados.
- Pavimentação estragada na área de circulação em pedra portuguesa.

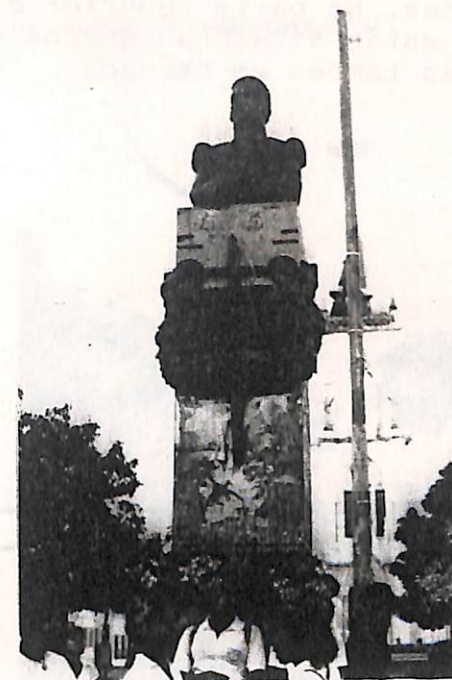
- 4.1. Material Bronze e Granito
- 4.2. Técnica Fundição e Pedra Lavrada
- 4.3. Dimensões Altura=4,50m; Base=(2,50x2,50)m
- 4.4. Estado de conservação Precário
- 4.5. Intervenções anteriores Não Há Registro.

Monumento composto de busto em bronze, assentado sobre pedestal quadrangular com base alargada, em blocos superpostos dispostos simetricamente, de granito acinzentado, lapidado nas arestas. Na parte superior e mediana do pedestal estão afixados adornos e placas comemorativas também em bronzê.

- Sujidades generalizadas, manchas de óleo colagens e grafismos.
- Perdas de material nas bordas e arestas em geral.
- Rejuntamento em processo de deterioração

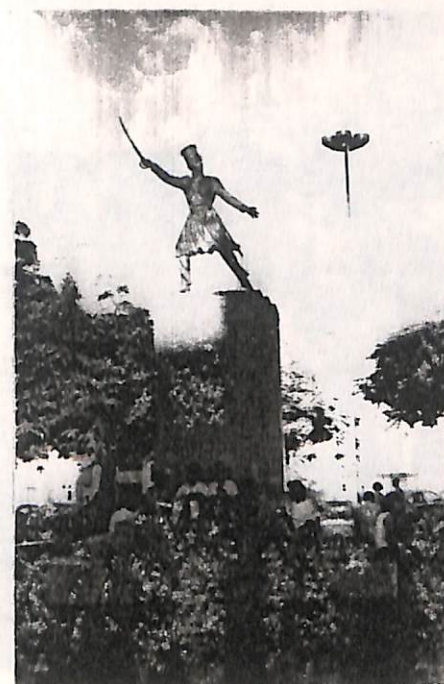
- 4.1. Material Bronze e Marmorite
- 4.2. Técnica Fundição e Pedra Lavrada
- 4.3. Dimensões Altura=6,59m; Base=(4,93x4,06)m
- 4.4. Estado de conservação Precário
- 4.5. Intervenções anteriores Não Há Registro

Monumento composto de estátua em bronze, assentada sobre pedestal de concreto revestido por placas de marmorite, com base quadrangular em degraus, no mesmo material

- Sujidades generalizadas
- Depósito de agentes poluentes sobre a superfície.
- Grafitagem
- Perdas generalizadas do granito
- Fissuras de grande e médio porte
- Degraus quebrados nas bordas

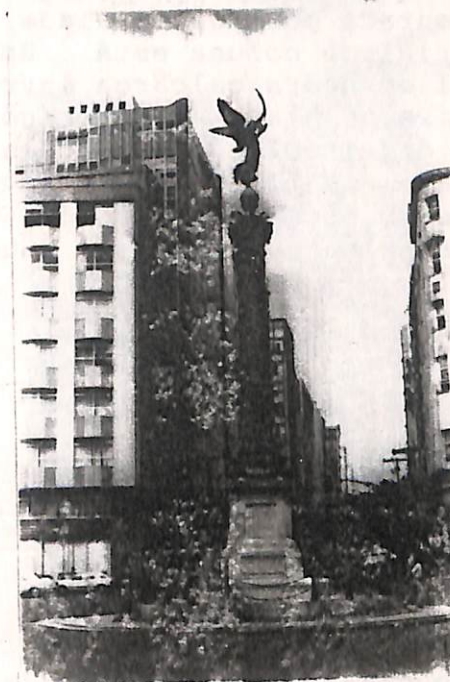
- 4.1. Material Pedra Calcárea, Bronze e Ferro  
4.2. Técnica Pedra Lavrada e Fundição  
4.3. Dimensões Altura=23,0m; Base=27,60m (Circunferência).  
4.4. Estado de conservação Precário  
4.5. Intervenções anteriores Repinturas sobre o Bronze  
Não Há Registros.

- a) Bronze:
  - Limpeza e remoção da pintura através de jateamento a baixa pressão.
  - Polimento.
  - Aplicação de protetivo superficial (resina reversível).
- b) Calcáreo:
  - Limpeza das superfícies com solução de PH neutro.
  - Reintegração das perdas (pequenas próteses).
  - Aplicação de protetivo superficial.
- c) Ferro:
  - Fixação dos elementos soltos do gradil.
  - Complementação das partes faltantes.
  - Remoção da pintura atual.
  - Aplicação de anti-corrosivo.
  - Repintura com tinta adequada.

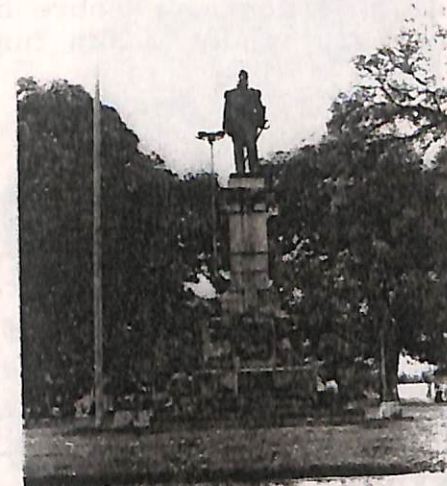
- Sujidades e depósitos sobre as superfícies
- Perdas significativas de material, sobretudo nos degraus.
- Fissuras
- Rejuntamento desgastado.

- Limpeza e remoção da pintura através de microjateamento.
- Reintegração das partes faltantes.
- Aplicação de anti-corrosivo.
- Pintura com tinta apropriada, em tonalidade marrom.

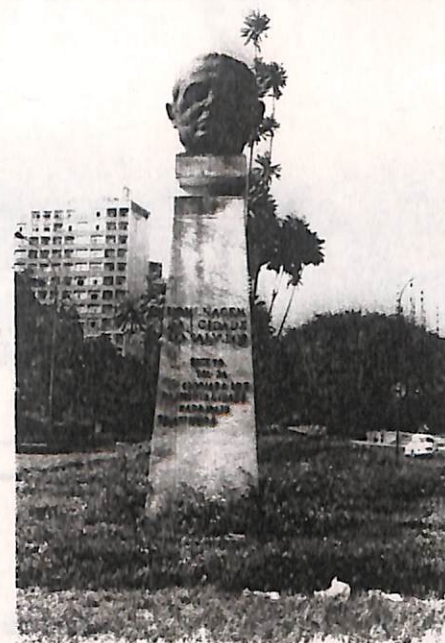
- Sujidades e depósitos generalizados, manchas e crostas negras, grafismos, presença de microflora, etc.
- Pequenas fissuras.

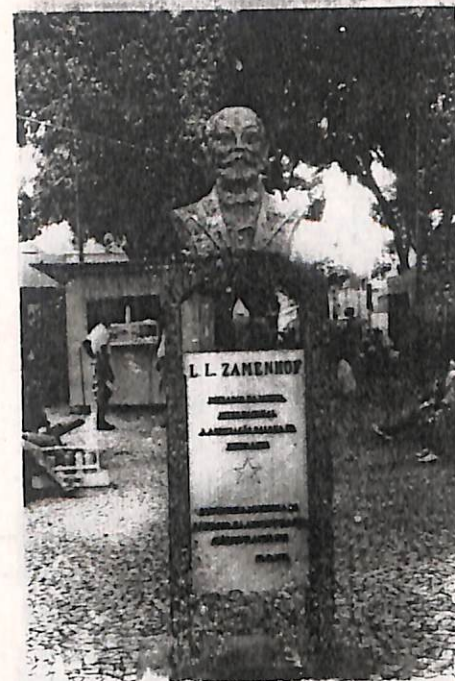
- Sujidades generalizadas.
- Base do pedestal apresentando fissuras.

- Limpeza através de jateamento.
- Rejuntamento das fissuras existentes na base.

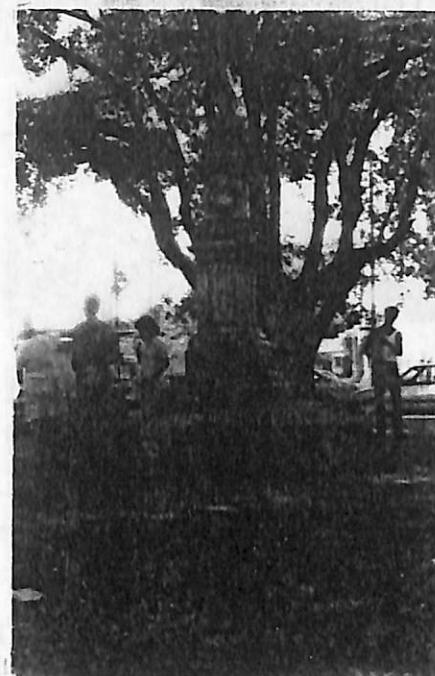
- a)- Sujidades e depósitos generalizados sobre as superfícies; presença de microflora.
- b)- Fissuras pontuais.
- c)- Perdas significativas de adornos e nas bordas e arestas.
- d)- Rejuntamentos desgastados.

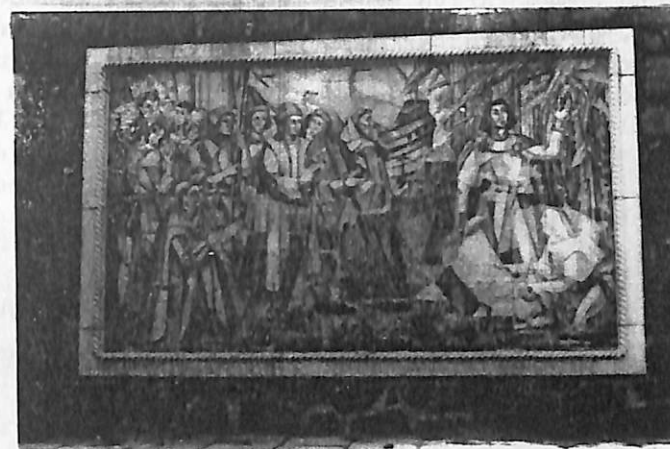
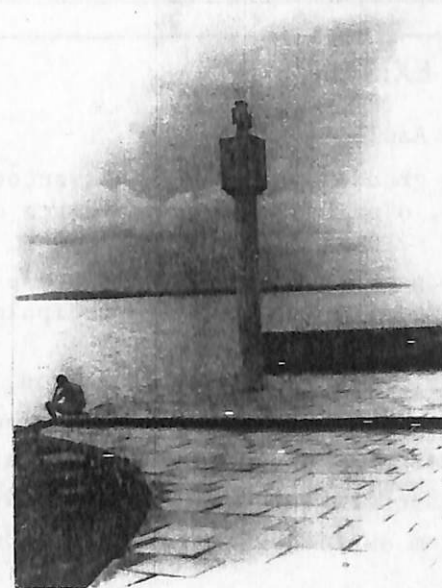
- 4.1. Material Azulejo/Pedra Calcárea (Lioz)  
4.2. Técnica Pintura e Vitrificação/Pedra Lavrada  
4.3. Dimensões Marco: 6,0m(alt.); Paineis=(4,61x2,80)m  
4.4. Estado de conservação Marco: Bom/Painéis: Precário  
4.5. Intervenções anteriores Diversas; Visíveis no Painel.

- Devido ao grande número de intervenções ao longo dos anos, o painel tem apenas cerca de 50% do original.
- Sujidades generalizadas em toda a superfície, grafismos, depósitos diversos (principalmente de material salitroso).
- Rachaduras, fissuras e descolamentos.
- Restaurações e substituições inadequadas.
- Esmalte desgastado, com perdas pontuais.
- Rejuntamento desgastado (painel e moldura).
- Moldura com sujidades, manchas e depósitos).

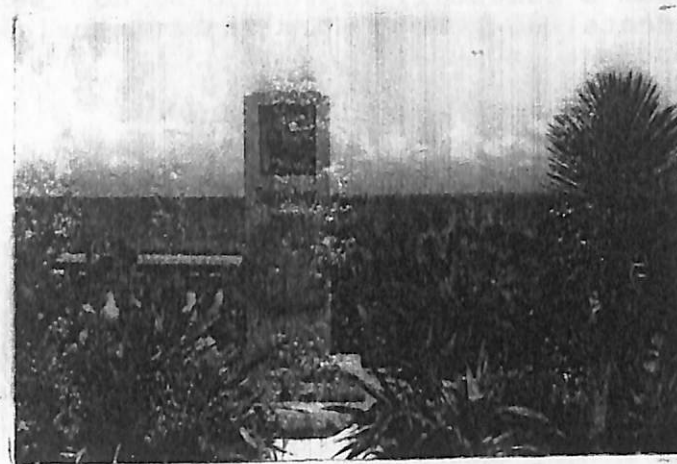
- 4.1. Material Bronze e Granito
- 4.2. Técnica Fundição e Placas Assentadas sobre Concreto.
- 4.3. Dimensões Altura=(2,00m; Base=(2,53x2,53)m
- 4.4. Estado de conservação Regular
- 4.5. Intervenções anteriores Não Há Registro.

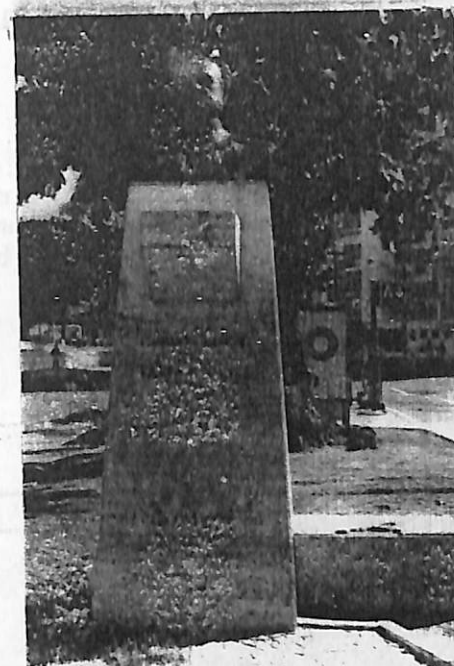
- 4.1. Material Bronze e Pedra Calcárea  
4.2. Técnica Fundição e Placas Assentadas  
4.3. Dimensões Altura=3,10m; Base=(1,85x1,05)m  
4.4. Estado de conservação Regular  
4.5. Intervenções anteriores Não Há Registro

- Sujidades esparsas e depósitos diversos.
- Perdas do material.
- Fissuras esparsas.
- Rejuntamentos desgastados.

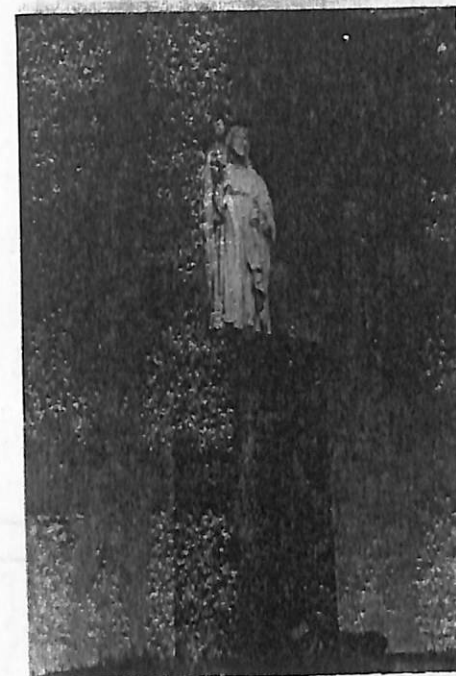
- 4.1. Material Mármore Branco e Mármore Escuro
- 4.2. Técnica Placa Lavrada e Placas Assentadas
- 4.3. Dimensões Altura (Total)=7,00m;Base=(1,20x1,0)m
- 4.4. Estado de conservação Regular
- 4.5. Intervenções anteriores Não Há Registro.

- Sujidades generalizadas e depósito de material solitroso.
- Microfissuras esparsas.
- Perdas superficiais do material, em pontos variados.

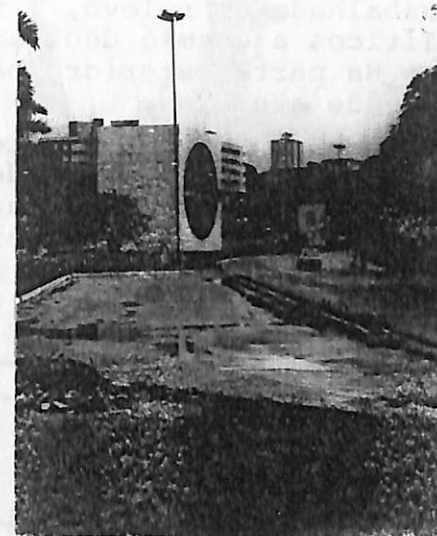
- 4.1. Material Concreto/Mármore/Chapas de Cobre e Alumínio.
- 4.2. Técnica Construção/Revestimento/Moldagem /
- 4.3. Dimensões /Chapas Batidas. Altura= 14,0m;
- 4.4. Estado de conservação Precário
- 4.5. Intervenções anteriores Não Há Registro.

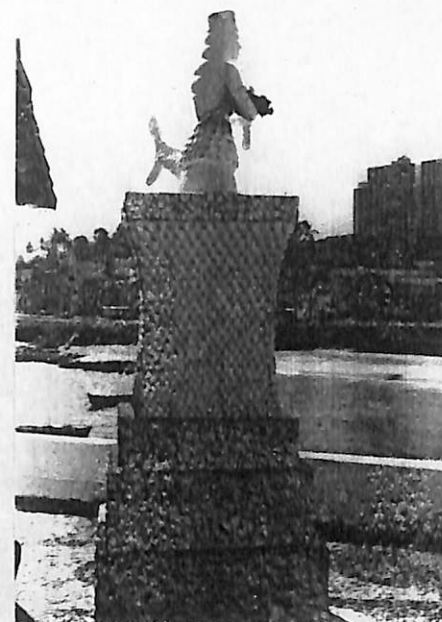
- 4.1. Material Gesso  
4.2. Técnica Modelagem  
4.3. Dimensões Altura= 3,74; Base =(1,20x1,20)m  
4.4. Estado de conservação Regular  
4.5. Intervenções anteriores Manutenção Periódica  
Intervenções realiza  
das pelo próprio au  
tor.

Grande fissura localizada no seio direito comprometendo a integridade da peça.

- Consolidação da fissura através de injeção pontual e estucagem.
- Nivelamento da parte consolidada.
- Retoque da pintura na parte da intervenção utilizando tinta da mesma cor

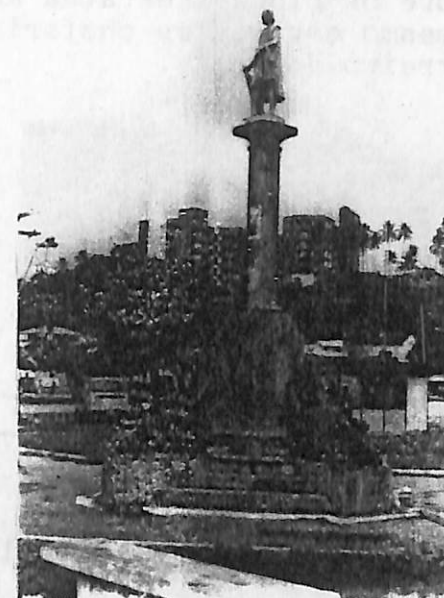
4.4. Estado de conservação Precário

- Remoção da pintura e limpeza através de jateamento.
- Remoção das partes oxidadas obturação das lacunas e reintegração das partes faltantes com material idêntico.
- Aplicação de anti-corrosivo.
- Pintura com tinta apropriada para metal na tonalidade marro.

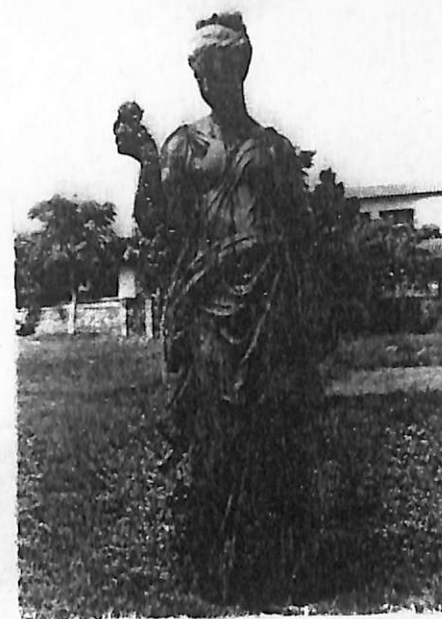
- 4.1. Material Ferro
- 4.2. Técnica Fundição
- 4.3. Dimensões Altura = 3,20m
- 4.4. Estado de conservação Precário
- 4.5. Intervenções anteriores Indícios Perceptíveis  
Não Há Registro.

- a) - Limpeza e remoção da pintura através de jateamento a baixa pressão.
- b) - Complementação das partes faltantes.
- c) - Retificação do "acabamento" da restauração anterior.
- d) - Aplicação de anti-corrosivo.
- e) - Pintura em tonalidade marrom, com tinta apropriada.

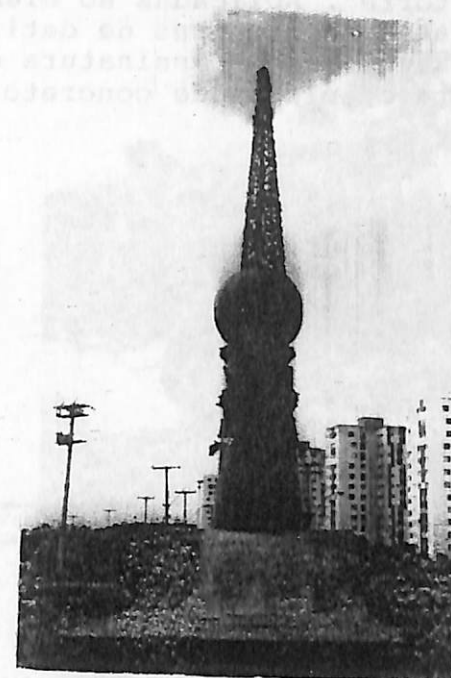
- 4.1. Material Latão, Sucata de Ferro e Concreto  
4.2. Técnica Chapas e Peças Soldadas/Concreto Pré-Moldado.  
4.3. Dimensões Altura = 10m; Base=(4,0x6,0)m  
4.4. Estado de conservação Precário  
4.5. Intervenções anteriores Não Há Registro.

- a) Latão:
  - Limpeza através de jateamento.
  - Aplicação de protetivo superficial.
- b) Sucatas de Ferro:
  - Limpeza através de jateamento.
  - Aplicação de anti-corrosivo.
  - Proteção superficial (opcionalmente poderá ser aplicada tinta em tonalidade metálica neutra, submetendo-se tal proposta à apreciação do artista).
- c) Concreto:
  - Limpeza através de jateamento.
  - Aplicação de verniz protetivo.

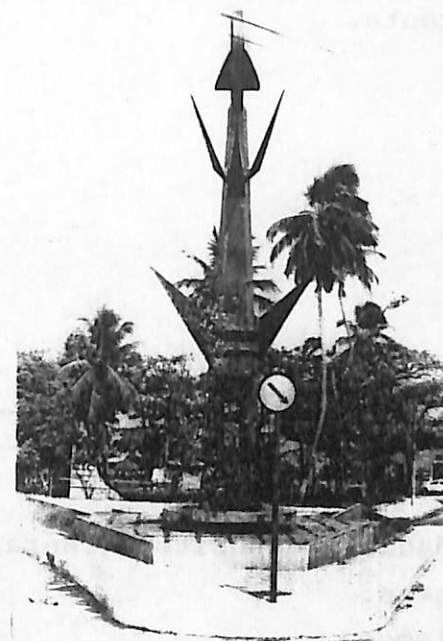
- 4.1. Material Ferro e Latão revestido com fibra de vidro.  
4.2. Técnica Chapas Metálicas soldadas e laminação.  
4.3. Dimensões Altura=16,0m;  
4.4. Estado de conservação Regular  
4.5. Intervenções anteriores Manutenção Anual (Laminação).

- a) - Remoção da fibra de vidro de revestimento
- b) - Limpeza através de jateamento
- c) - Aplicação de anti-corrosivo nas chapas de ferro.
- d) - Aplicação de protetivo superficial em todo o monumento.

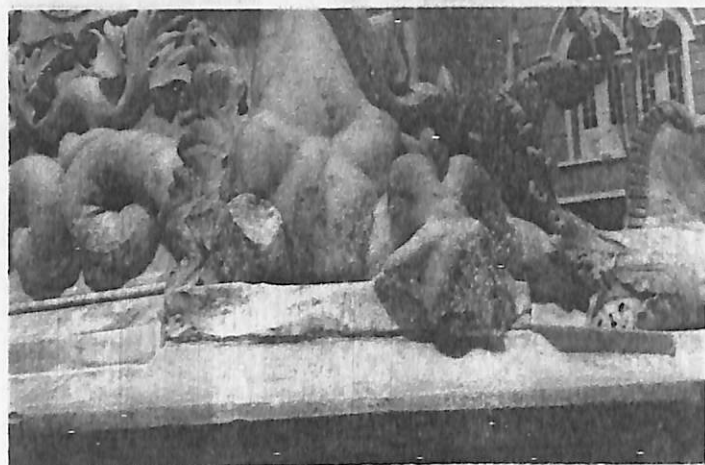
Chafariz do Caboclo ( detalhe ) : Recentemente restaurado, já apresenta mutilações.
