AVALIAÇÃO DO ESTADO DE CONSERVAÇÃO DOS CASARÕES DO COMÉRCIO

- Rua Caminho Novo do Taboão
- Rua do Julião
- Rua do Pilar

4º Relatório

Junho de 2005

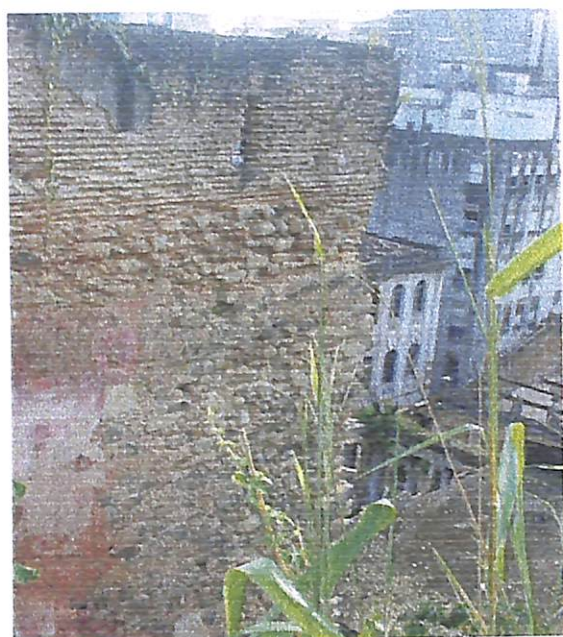
Detalhe

BAIRRO : Comercio		Data: 25/05/05		Nº	
RUA : Caminho Novo do Taboão				S/N	
CARACTERÍSTICAS					
1	CLASSIFICAÇÃO		4	USO DO IMÓVEL	
x	CASA			RESID. UNIFAM.	
	PRÉDIO			RESID. COLETIVA	
	ARQ. RELIGIOSA			SEM OCUPAÇÃO	
	OUTROS		5	SITUAÇÃO DA CONSTRUÇÃO	
2	PAVIMENTOS		x	PARC. DESTRUÍDA	
x	SUBSOLO	nº pav.		TOTAL. DESTRUÍDA	
x	ACIMA NÍVEL RUA		x	CONDENADA	
	SÓTÃO		6	PERIGO DE VIDAS HUMANAS?	
3	LOCALIZAÇÃO		x	SIM	
	PLANO			NÃO	
x	ENCOSTA		7	SITUAÇÃO DO IMÓVEL	
	SUB-ENCOSTA			OCUPADO	
	SOBRE-ENCOSTA			FECHADO	
CONDIÇÕES FÍSICAS					
1	TELHADO		5	PAREDES EXTERNAS	
	BOM			TIJOLO	
	REGULAR			ADOBE	
	PARC. DESTRUÍDO			ESTUQUE	
x	TOTAL. DESTRUÍDO		x	ALV. MISTA	
2	INST. HIDRO-SANIT.			BLOCO	
	C/ INFILTRAÇÃO			OUTROS	
	S/ INFILTRAÇÃO			CONDIÇÕES	
3	PISOS			BOAS	
	ASSOALHO		x	RISCO IMINENTE DE DESABAMENTO	
	CIMENTADO		6	RISCOS A IMÓVEIS VIZINHOS	
	CERAMICO		x	SIM	
x	NÃO EXISTE			NÃO	
	CONDIÇÕES			ESPECIFICAR	
	BOAS		7	CAUSAS DO ARRUINAMENTO

LESÕES		x	INFILT. ÁGUAS PLUVIAS	
4	PAREDES INTERNAS			INFILT. INST. HIDRO-SANIT.	
	TIJOLO		x	RECALQUE	
	ADOBE			ESMAGAMENTO	
	ESTUQUE			EMPUXO	
	ALV. MISTA		x	VEGETAÇÃO	
	BLOCO		x	DESLIZAMENTO DE ENCOSTA	
x	NÃO EXISTE			OUTROS	
	CONDIÇÕES				
	BOAS				
	LESÕES

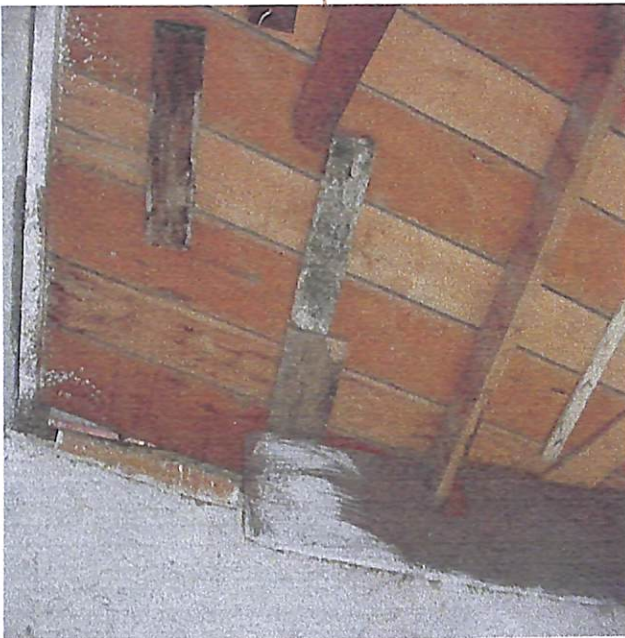
Detalhe

2	INST. HIDRO-SANIT.			BLOCO	
<input checked="" type="checkbox"/>	C/ INFILTRAÇÃO			OUTROS	
	S/ INFILTRAÇÃO			CONDIÇÕES	
3	PISOS			BOAS	
	ASSOALHO		<input checked="" type="checkbox"/>	LESÕES	
	CIMENTADO		6	RISCOS A IMÓVEIS VIZINHOS	
	CERAMICO		<input checked="" type="checkbox"/>	SIM	
<input checked="" type="checkbox"/>	OUTROS			NÃO	
	CONDIÇÕES			ESPECIFICAR	
	BOAS		7	CAUSAS DO ARRUINAMENTO	
<input checked="" type="checkbox"/>	LESÕES		<input checked="" type="checkbox"/>	INFILT. ÁGUAS PLUVIAS	
4	PAREDES INTERNAS			INFILT. INST. HIDRO-SANIT.	
	TIJOLO			RECALQUE	
	ADOBE			ESMAGAMENTO	
	ESTUQUE			EMPUXO	
<input checked="" type="checkbox"/>	ALV. MISTA		<input checked="" type="checkbox"/>	VEGETAÇÃO	
	BLOCO			DESLIZAMENTO DE ENCOSTA	
	OUTROS			OUTROS	
	CONDIÇÕES				
	BOAS				
<input checked="" type="checkbox"/>	LESÕES
