**Projeto:** CAMI - CENTRO ADMINISTRATIVO MUNICIPAL DEZEMBRO/85  
INTEGRADO  
VOLUME XVI/I - INFORMAÇÕES TÉCNICAS DETALHADAS  
CIM - CENTRO DE INFORMAÇÃO E MEMÓRIA

Projeto CIM - Centro de Informação e Memória

Projeto Executivo

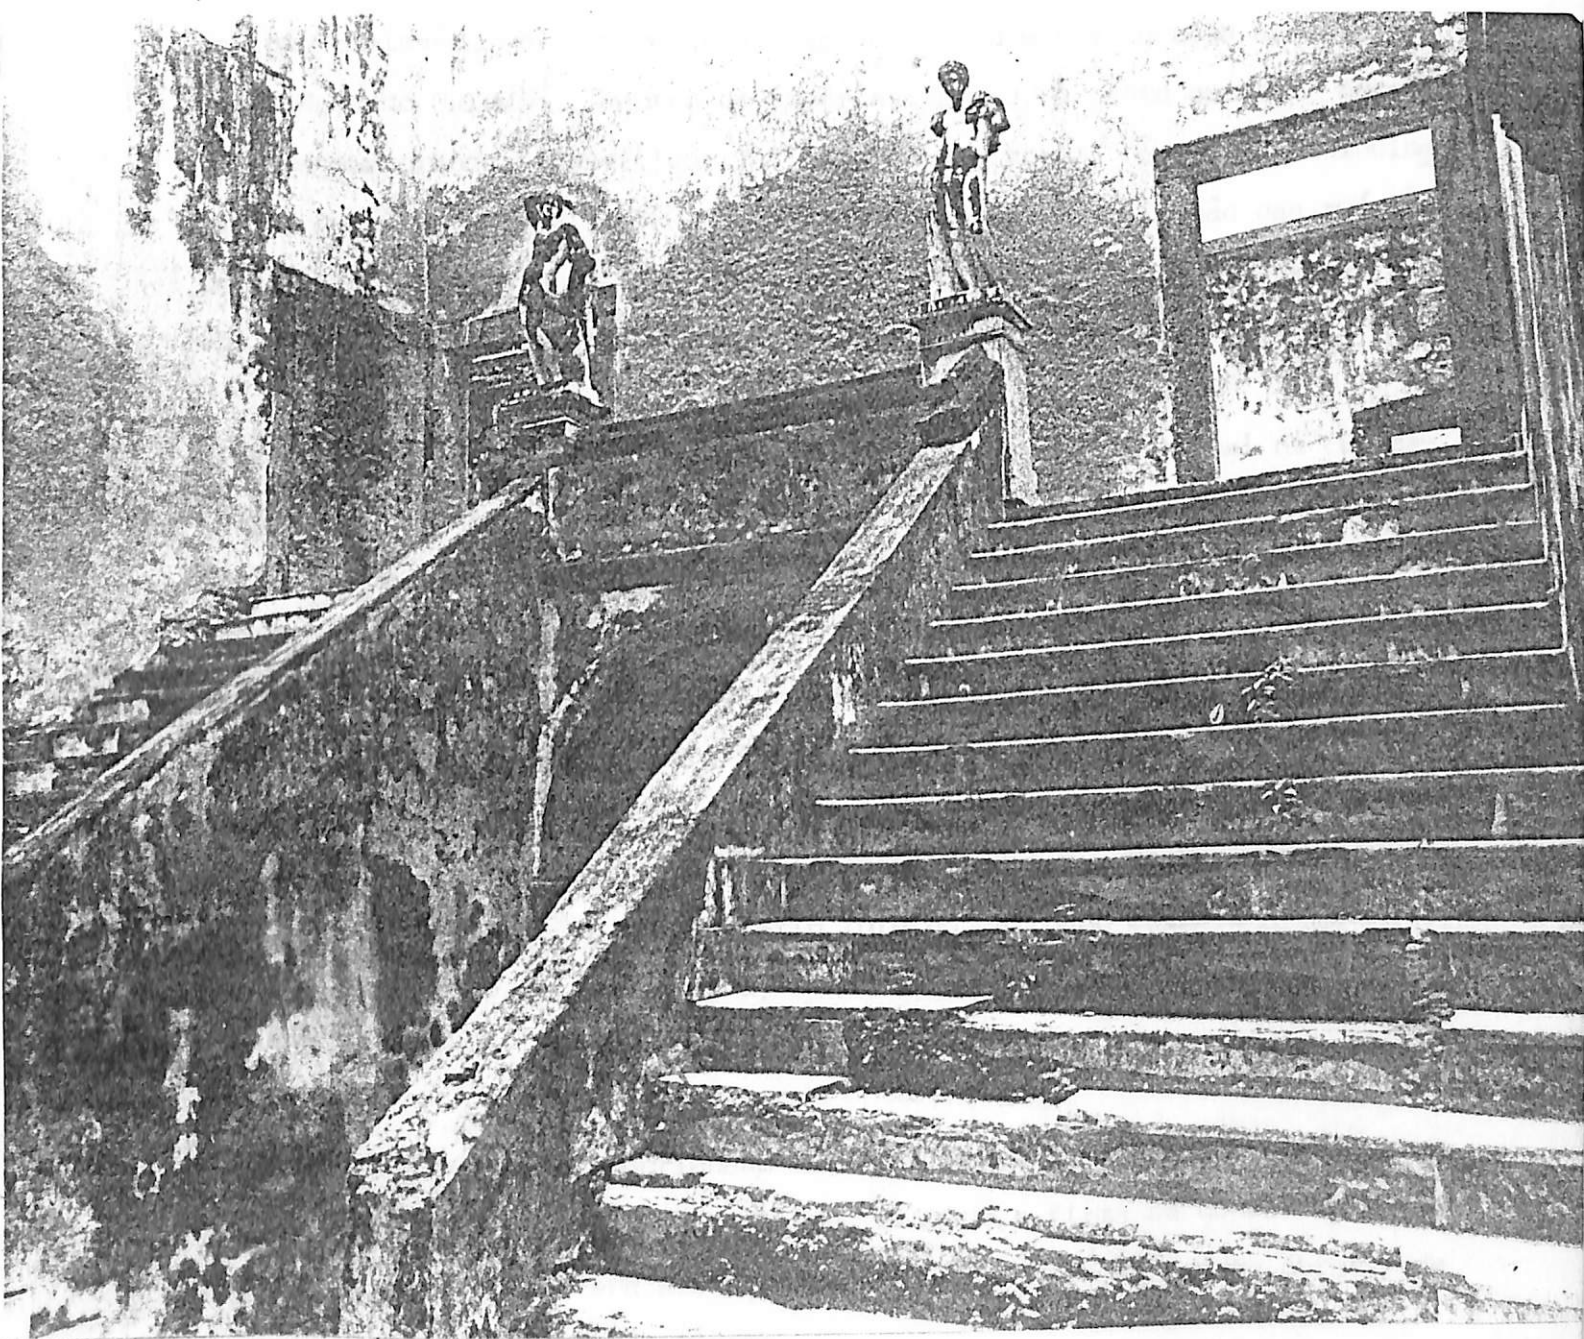
Escada principal  
Paço do Saldanha  
(foto posterior ao incêndio)
