# SAN MARTIN

Diagnóstico

AVENIDA SAN MARTIN - DIAGNÓSTICO1. INTRODUÇÃO

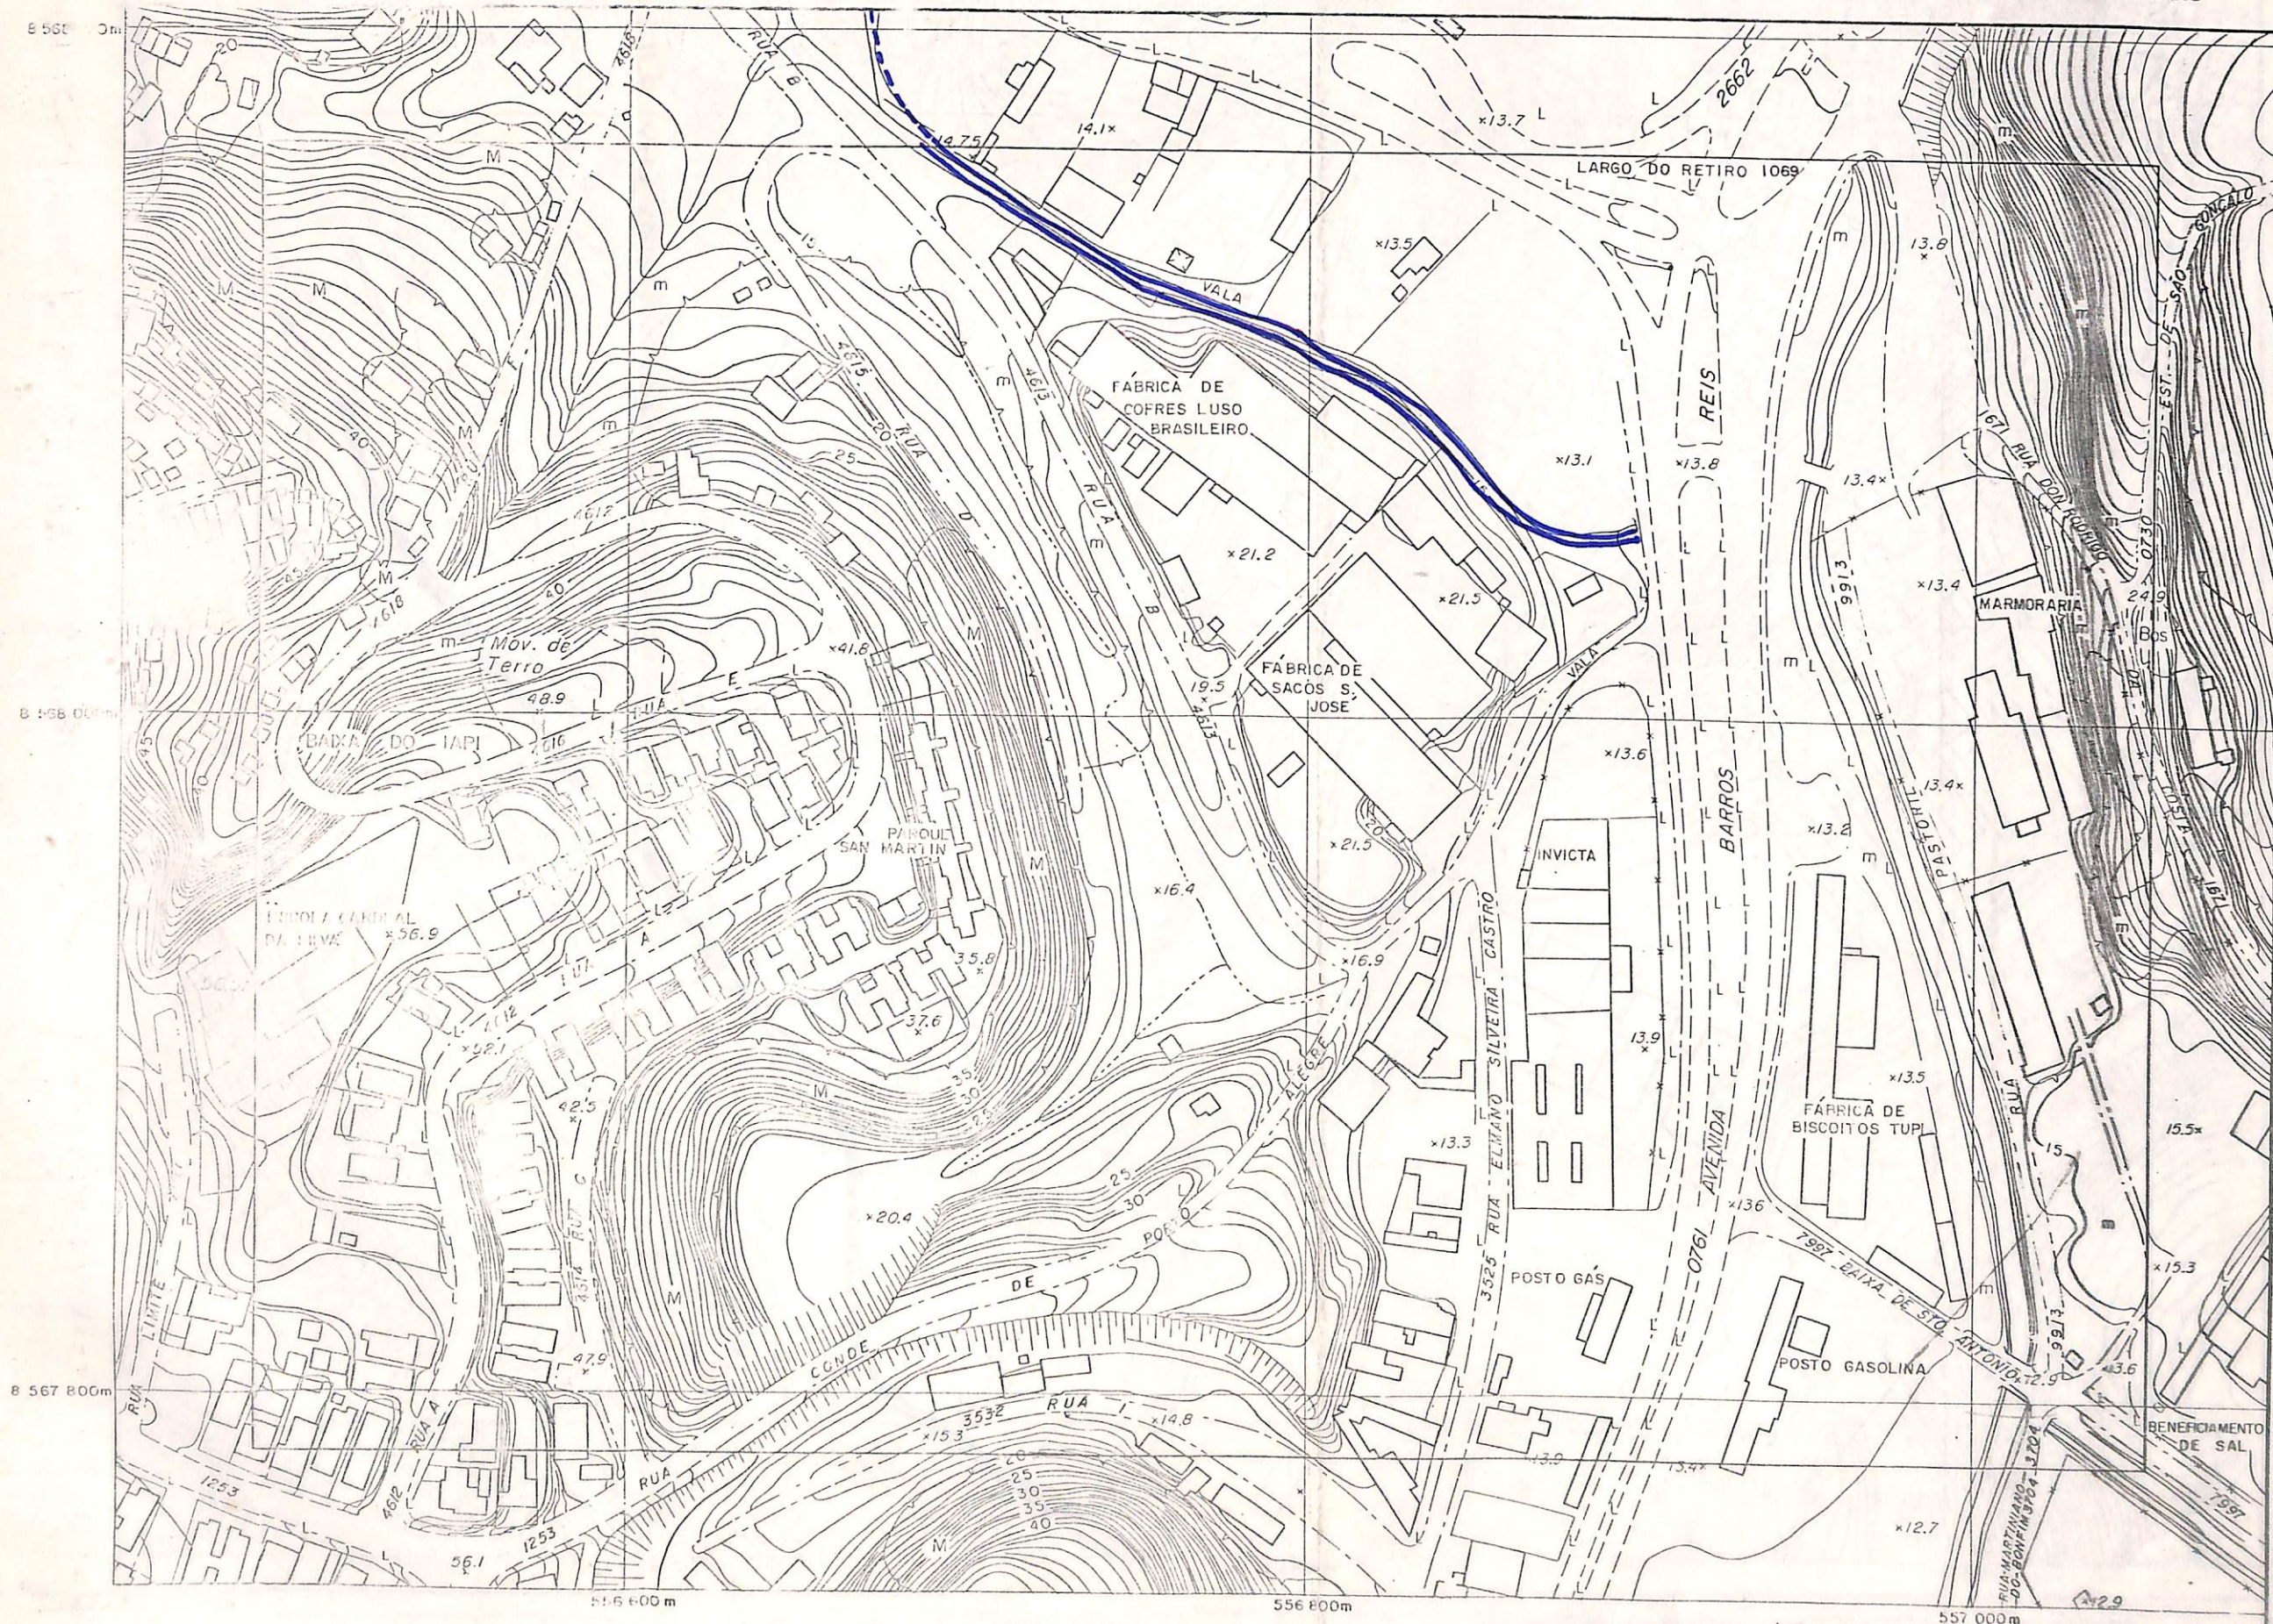
**CANAL EM GABIÃO**  
**CANAL EM GABIÃO (COBERTO)**

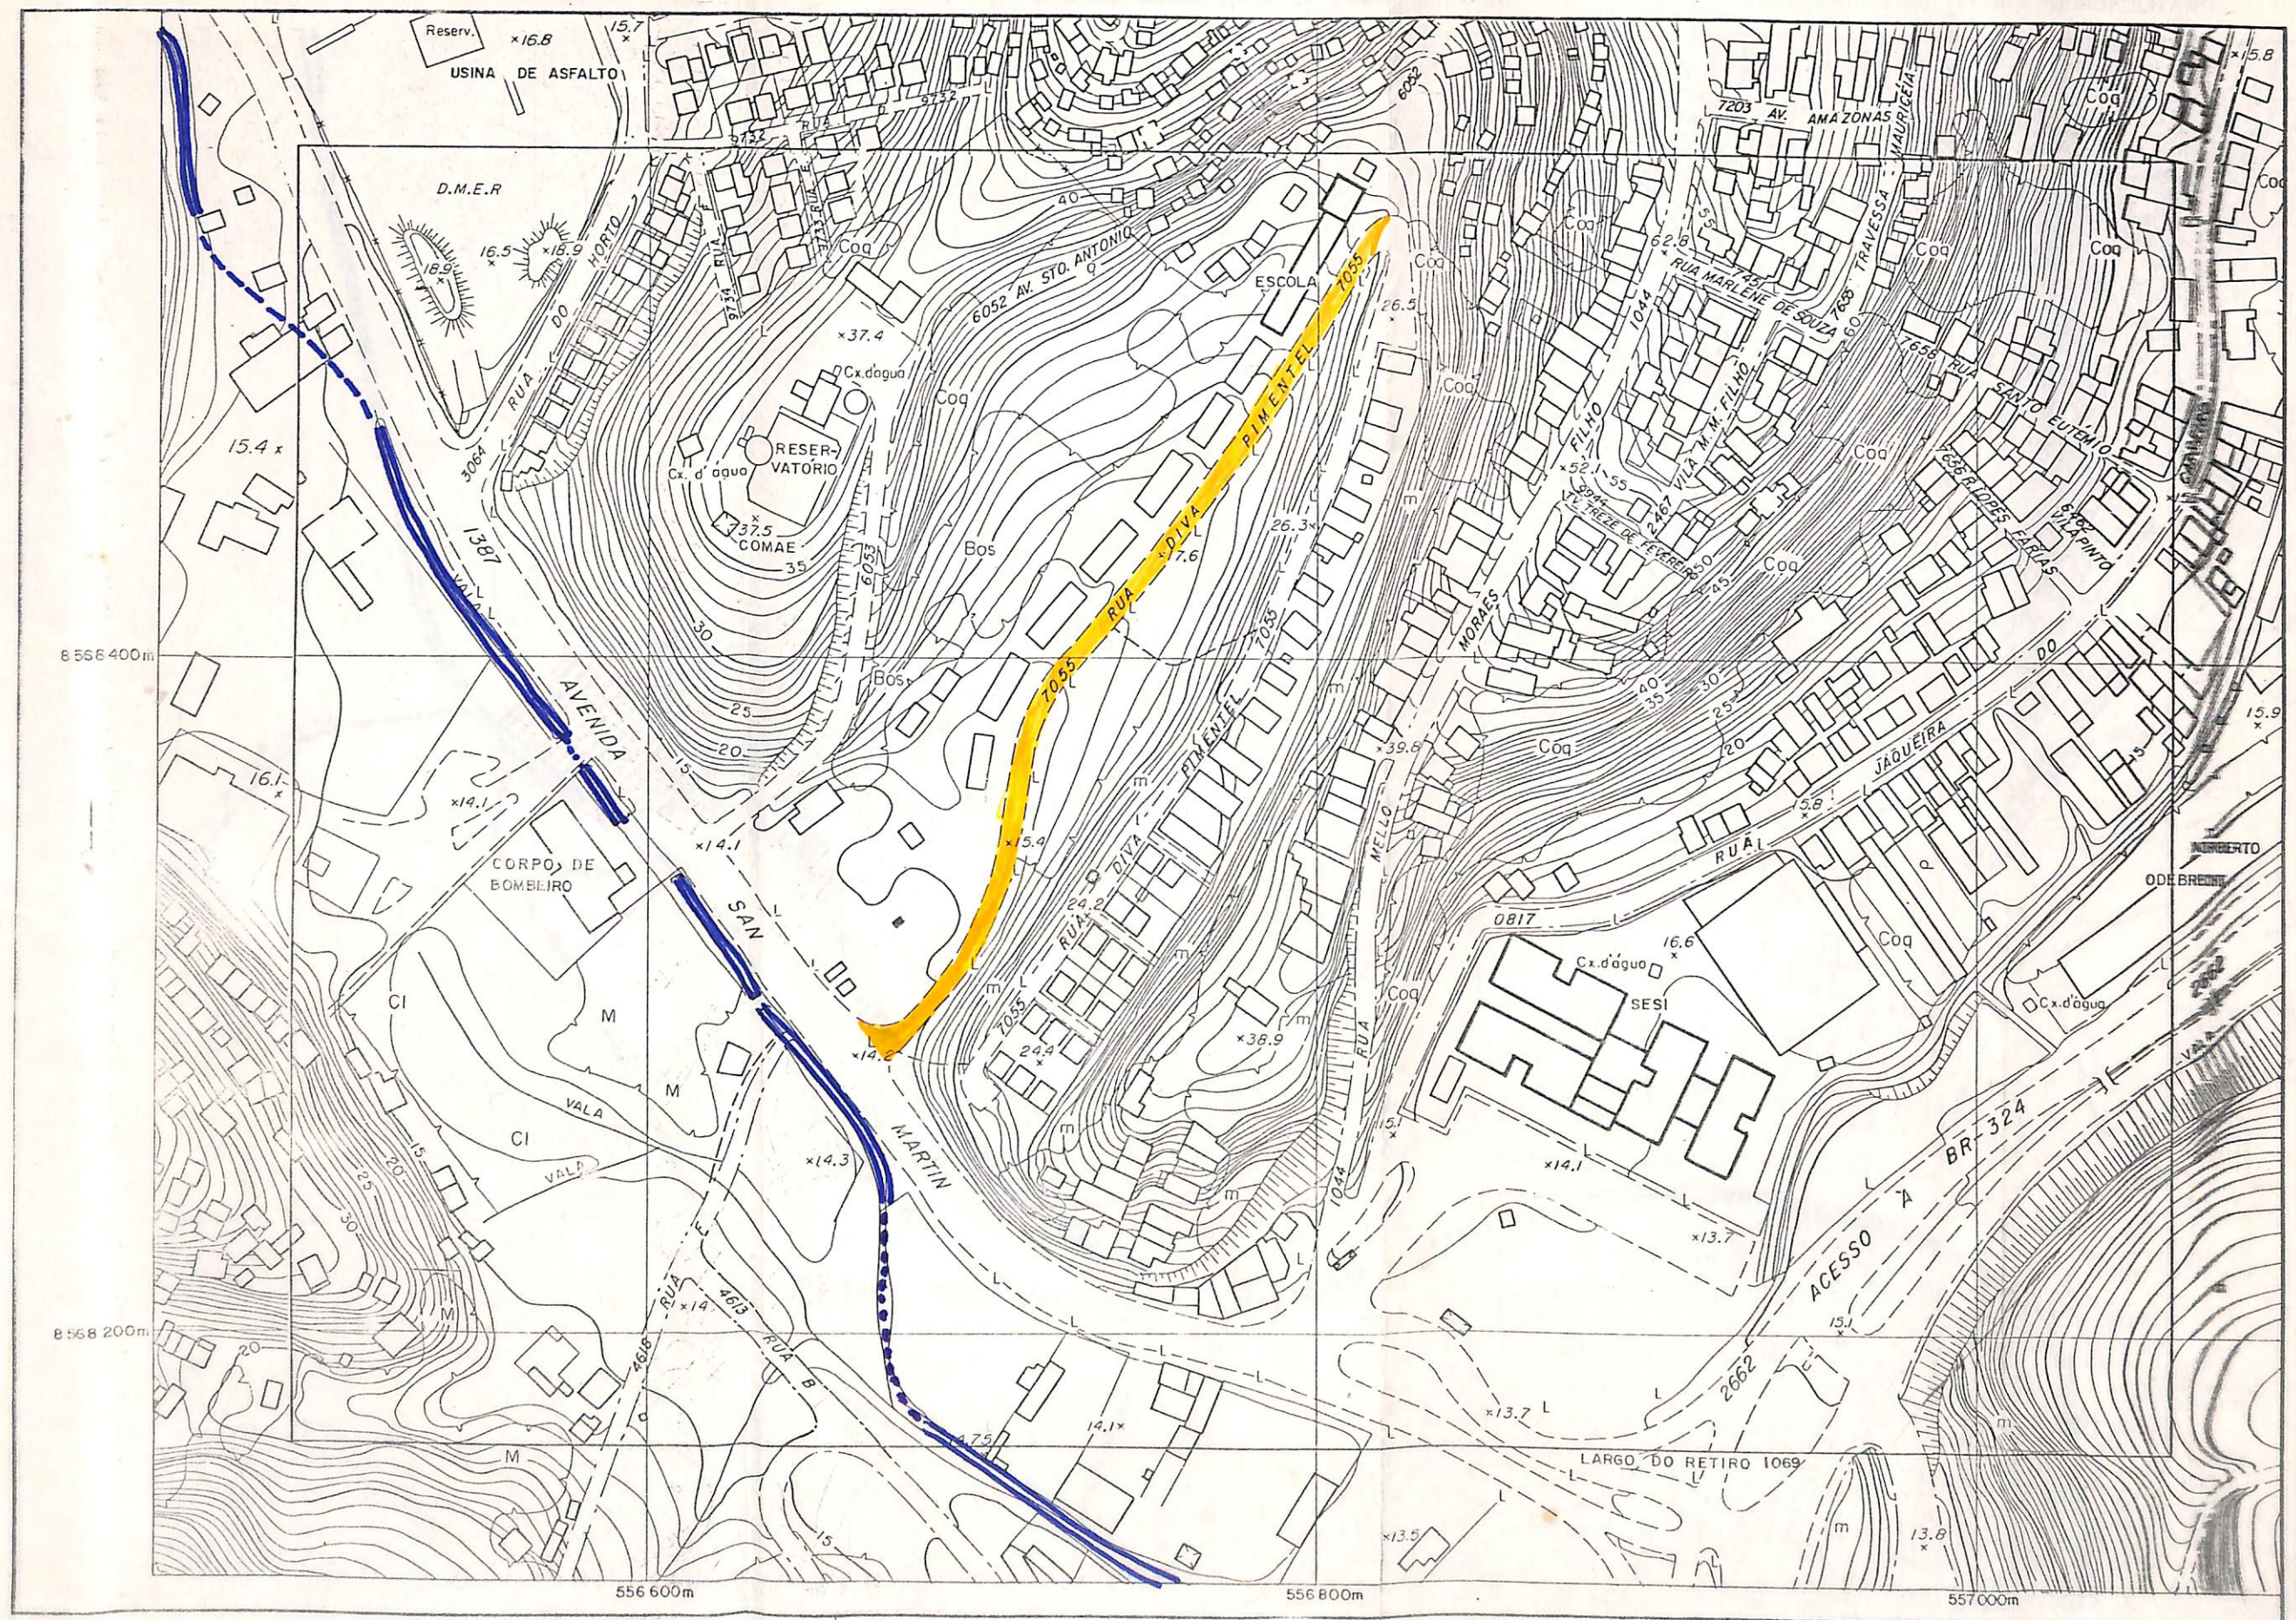
| SITUAÇÃO | |
|---|---|
| FOLHA: 141360 | 42 |

— CANAL EM GABIÃO  
— CANAL EM GABIÃO (coberto)  
— RUA EM MAU ESTADO  
0m 20 40 60 80 100  
ESCALA 1:2000

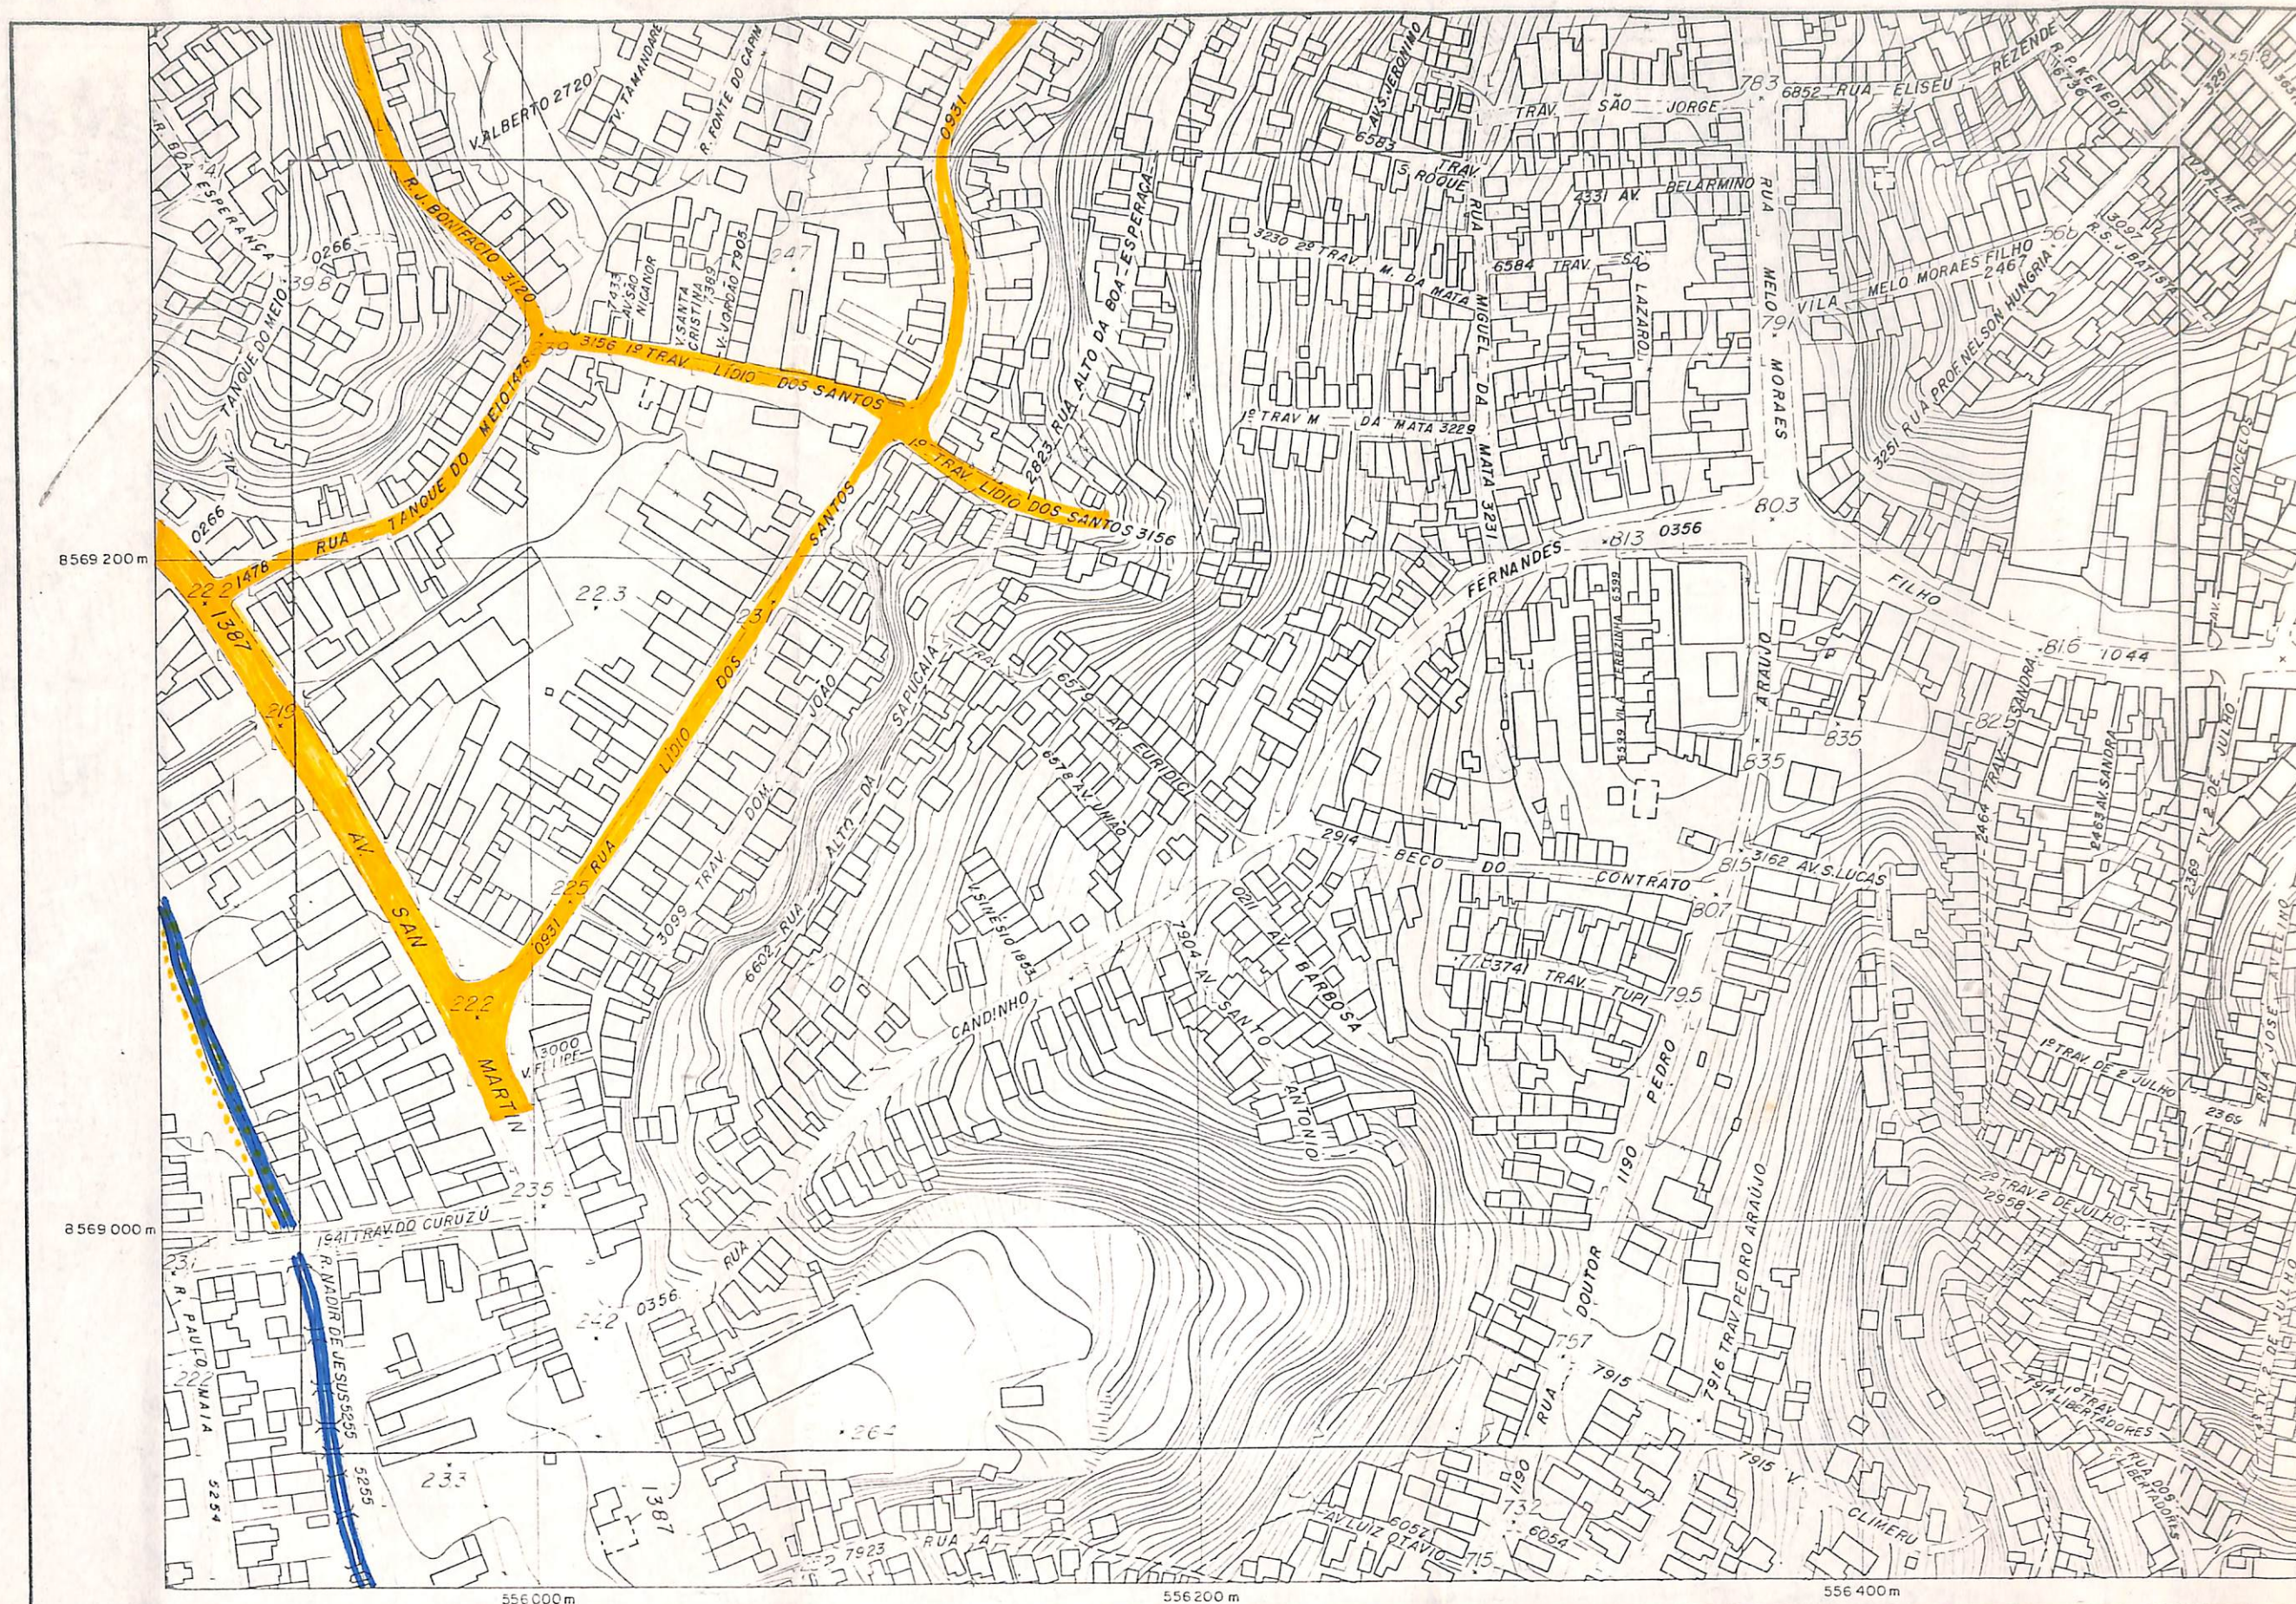
| ARTICULAÇÃO DA FOLHA | | | SITUAÇÃO | |
|---|---|---|---|---|
| | | | NÚMERO 141320 | |

— CANAL EM V.S.L.  
 — TRECHO ASSOREADO  
 — RUA EM MAU ESTADO

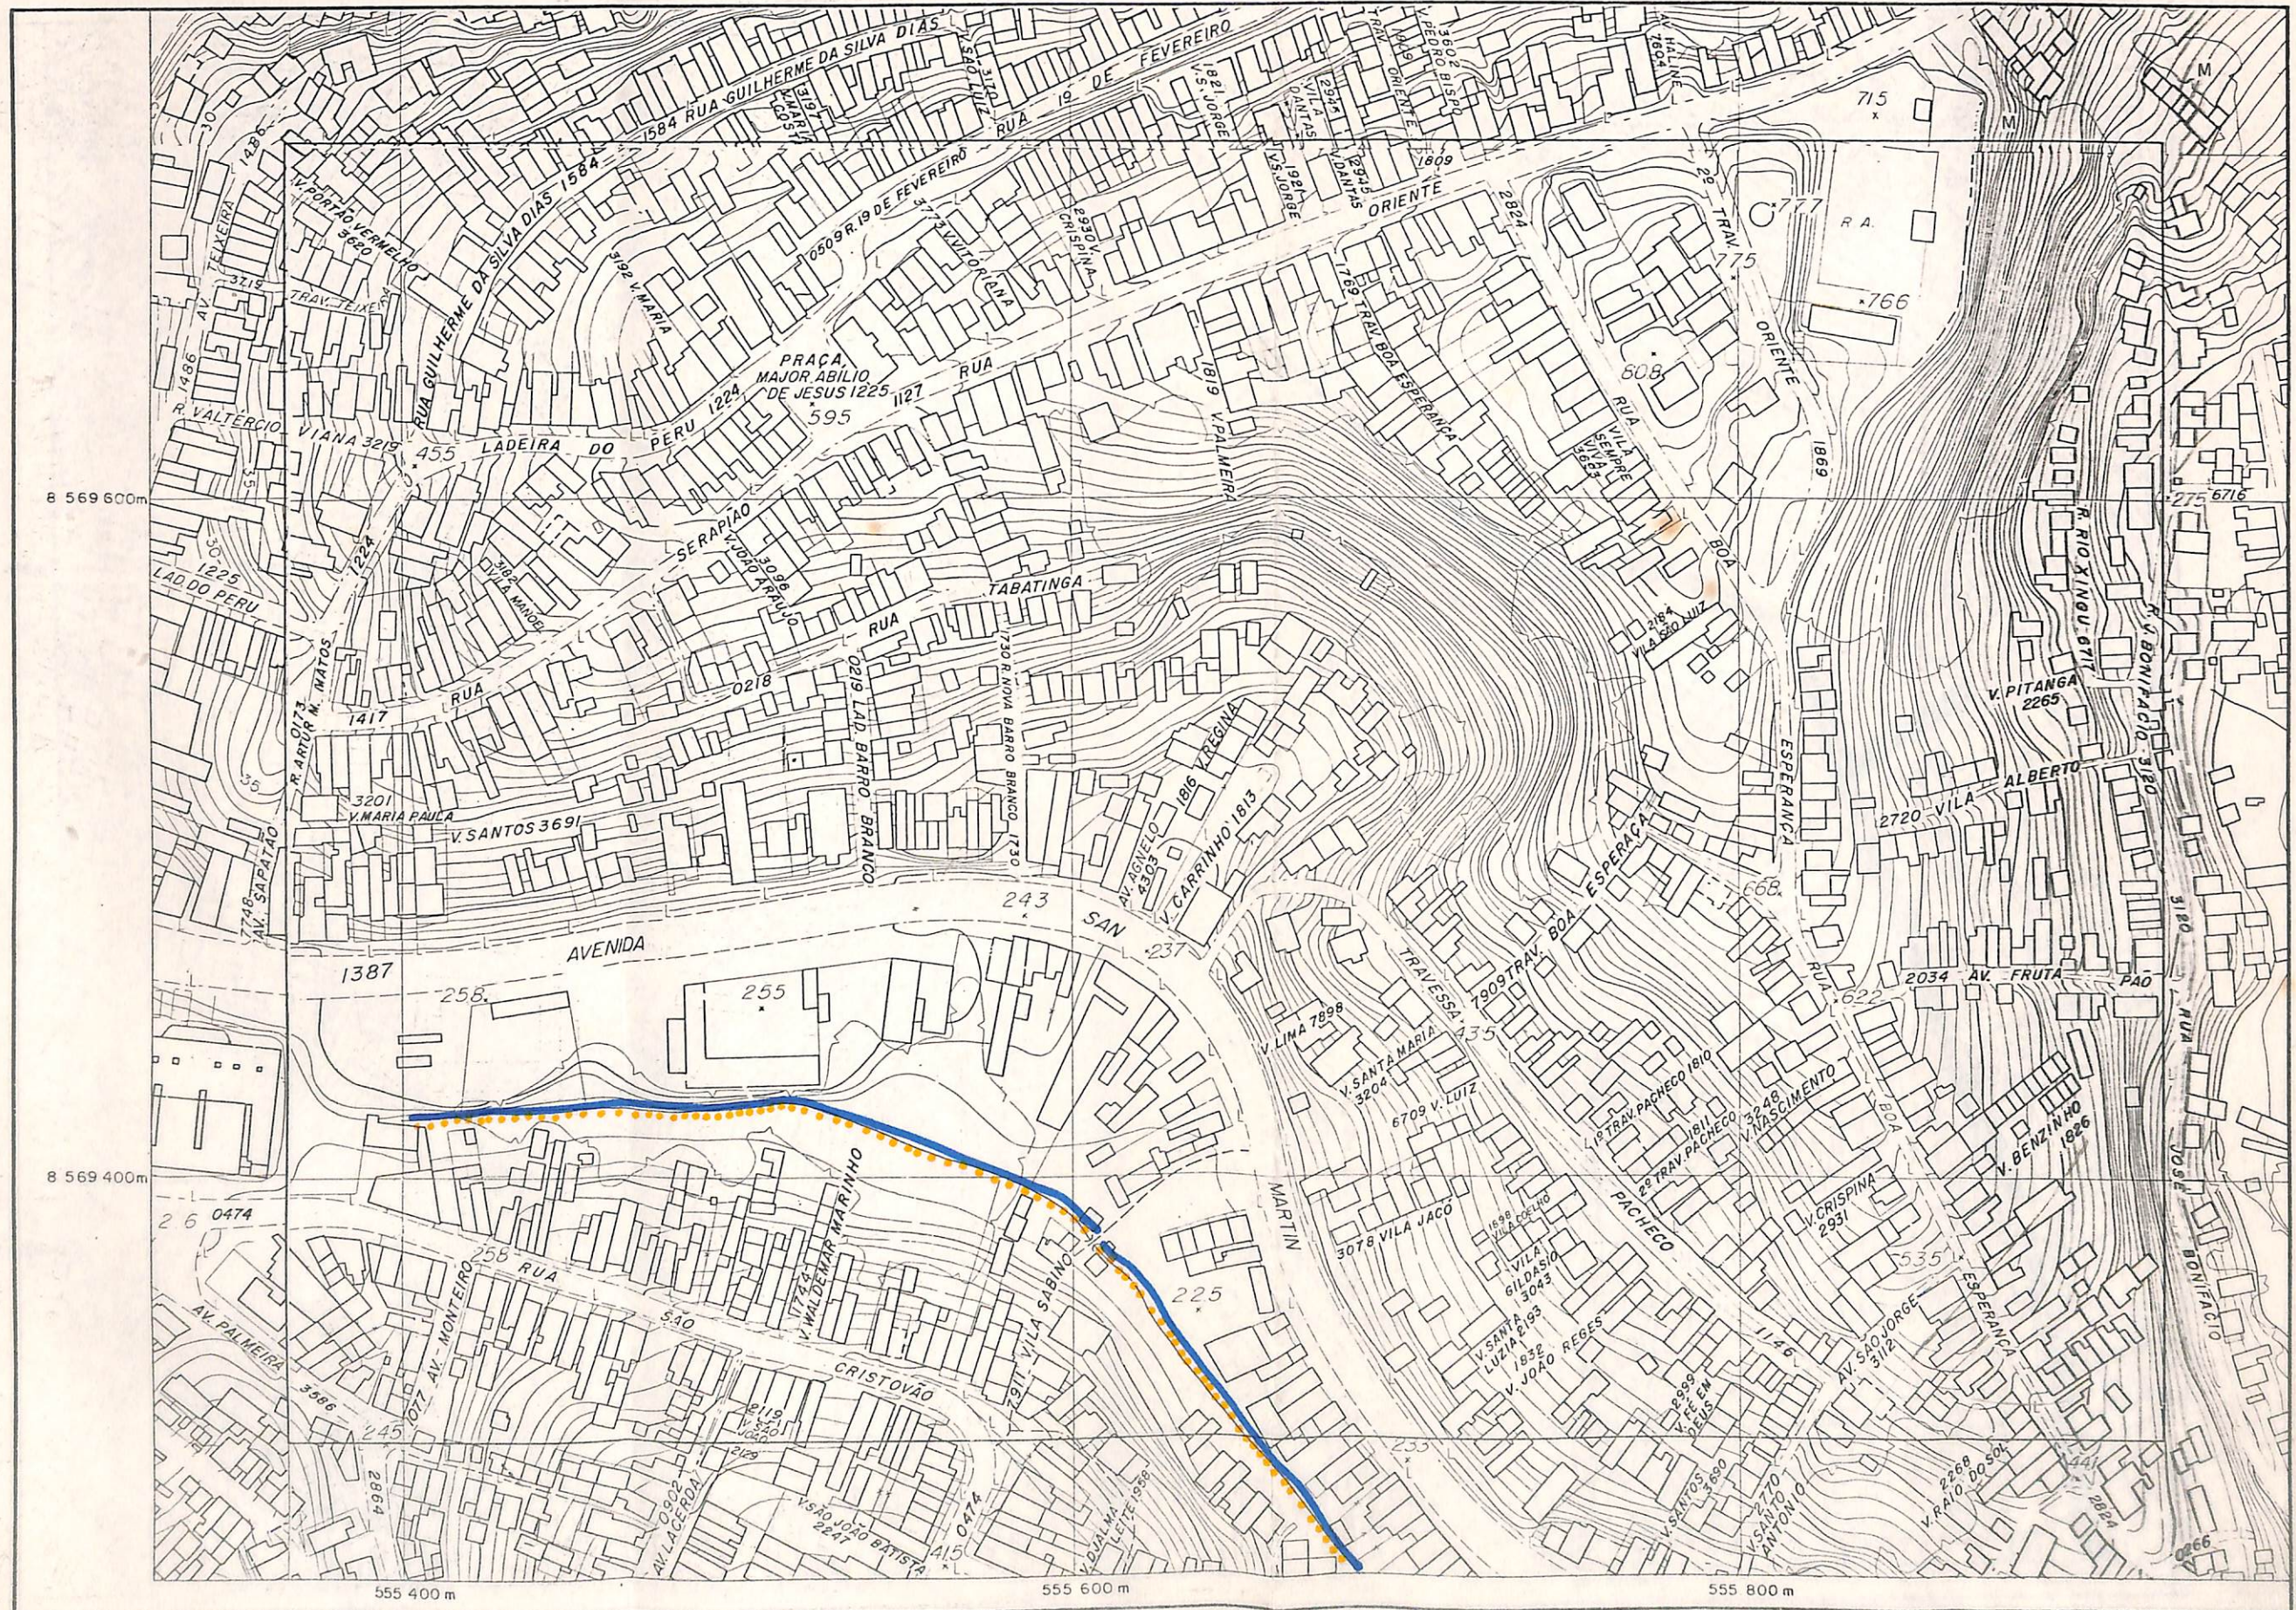
| SITUAÇÃO | |
|---|---|
| NUMERO | 141320 |

— CANAL EM CONCRETO  
— TRECHO ASSOREADO —  
0m 20 40 60 80 100  
ESCALA 1:2000
