AZULEJOS PORTUGUESES SÃO DO SÉCULO XIX E ESTAVAM DESGASTADOS PELO TEMPO APÓS 12 ANOS SEM REFORMA. A RESTAURAÇÃO CUSTOU R\$ 360 MIL.

Painéis preservados

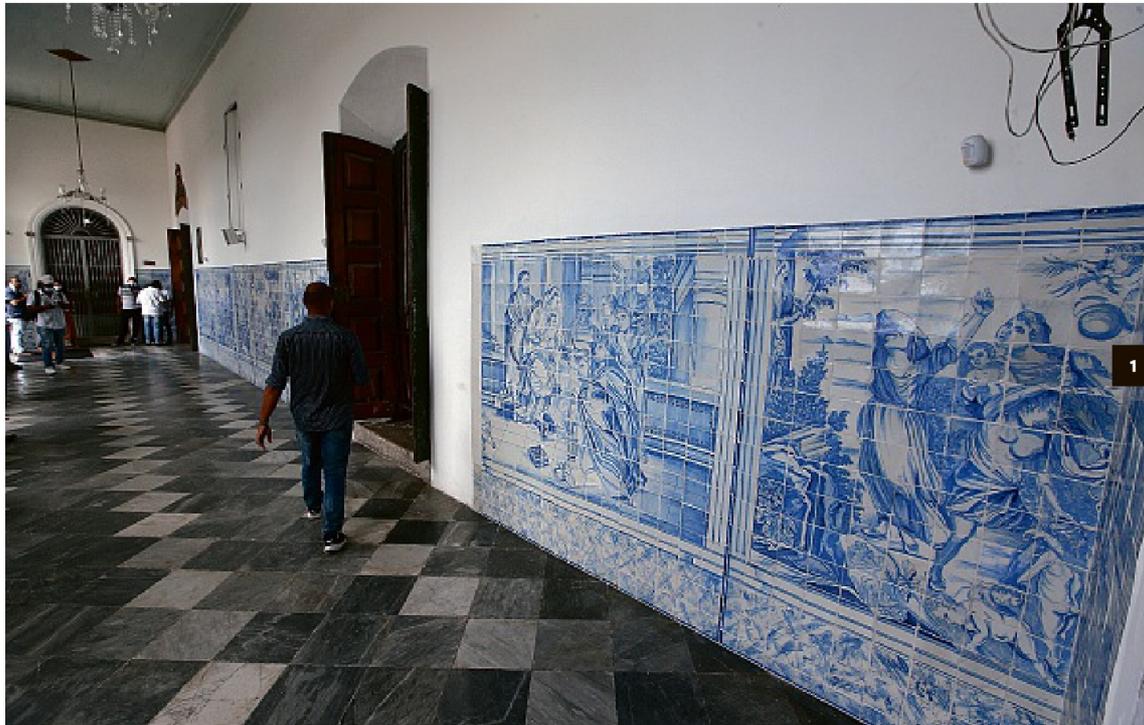
1 Desgaste Alguns azulejos tinham pequenas avarias, e outros estavam com arranhões profundos
2 Pintura Capela e arco também foram restaurados

Alguns azulejos apresentavam pequenas avarias, mas a maioria estava com arranhões profundos e com a pintura danificada. Na parede direita, um painel inteiro já havia quase desaparecido.

Os azulejos passaram por limpeza e dessalinização, seguindo a colagem das peças fraturadas, fixação do vadrado e a consolidação e prótese das lacunas. Já o arco do cruzeiro e o cancelo da capela-mor receberam limpeza, consolidação estrutural e próteses, assim como uma camada de verniz.
