**FISCALIZAÇÃO** Pilares das estruturas do Rômulo Almeida e Juscelino Kubitschek foram avaliados pelo Conselho Regional de Engenharia e Agronomia da Bahia

## Vistoria identifica fissuras e oxidação em base de viadutos

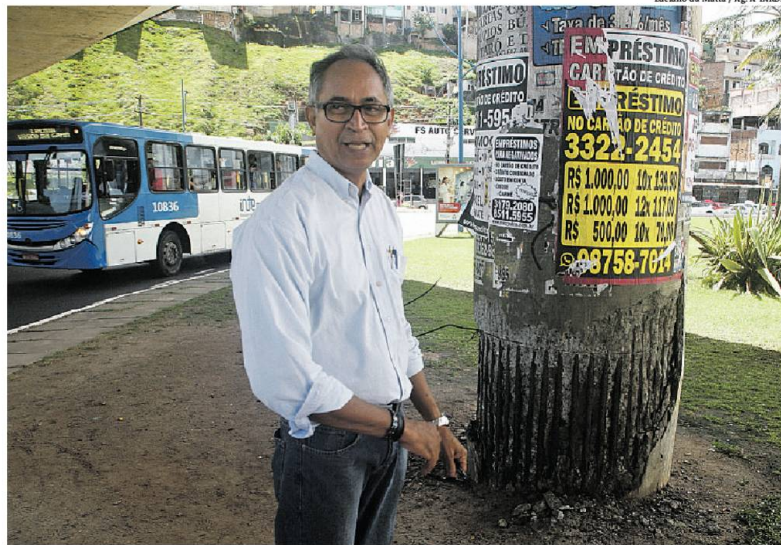
Na avaliação, os engenheiros presenciaram fissuras, oxidação da estrutura e ferrugem exposta. De acordo com o Crea, se não houver uma manutenção corretiva dos problemas apontados, pode desencadear um colapso de todo o equipamento.

No viaduto Juscelino Kubitschek, a ação dos moradores de rua que utilizam o local para queimar fios de cobre, deixou parte da estrutura carbonizada. As fissuras e ferrugem expostas também são observadas na região.

De acordo com o engenheiro civil Edson Eli Almeida, sem a manutenção periódica, a estrutura pode começar a trincar fora da região da base. Isso seria um sinal de que a oxidação afetou a parte superior da base. Ele ainda destacou que a urina e a umidade é um dos principais motivos para a deterioração.

"A urina contém ácido. Após reação com as partículas do cimento, é provocado o surgimento das trincas e, em seguida, a oxida-

Engenheiro Edson Almeida diz que é preciso repor o aço perdido e retirar o concreto deteriorado para a recuperação

ção", disse o conselheiro da câmara especializada do Crea. A partir da vistoria, o órgão encaminhará relatório técnico ao poder público para que tome conhecimento e busque as providências cabíveis.

"Para a manutenção corretiva é preciso realizar uma recuperação estrutural. O procedimento tem o objetivo de repor o aço perdido e retirar o concreto deteriorado. A armadura da base e o concreto seriam todos recuperados", disse.

Ele ainda informou sobre uma possível solução para isolar a base dos viadutos. "O ideal é implantação de um envoltório ou até mesmo um jardim suspenso. Isso pode ajudar a evitar o contato com a urina", disse o engenheiro.
