SEGUNDO A FUNDAÇÃO GREGÓRIO DE MATOS, OXIDAÇÃO NA BASE DERRUBOU ESTÁTUA DE MARIANA

FERRUGEM FAZ GORDINHA TOMBAR

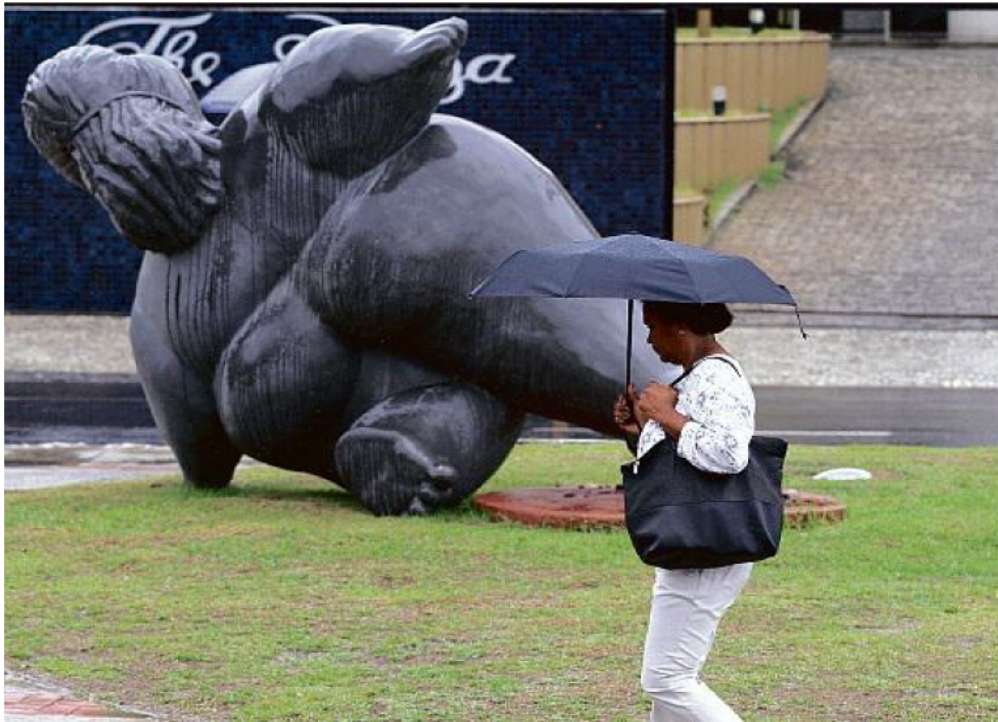
Escultura da gordinha Mariana tombou ontem de manhã, em Ondina, onde está instalada desde 2005

A estátua chamada 'Mariana', que representa os brancos na formação do povo brasileiro, foi ao chão, segundo integrantes da Diretoria de Patrimônio e Humanidades da FGM, por conta da oxidação. Embora as três esculturas sejam feitas em bronze, a base, que rompeu ontem de manhã, era de ferro e ruiu com o tempo.

vai ser levada para uma área vizinha e deitada em uma espécie de berço de areia para os trabalhos de reparo da base.

Como a queda deixou arranhões na estátua, a Fundação Gregório de Mattos também fará restaura na peça de bronze.

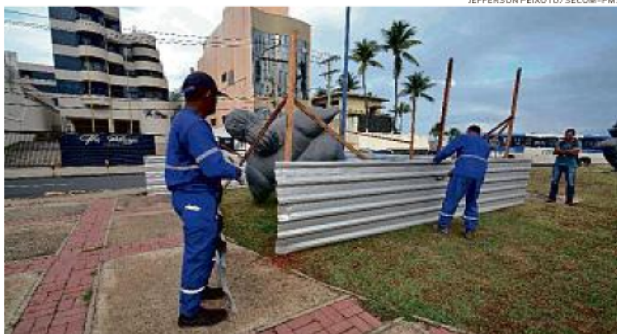
Equipes da Sucop foram fazer os preparativos para a recuperação da peça, em 10 dias

Ontem, uma equipe da Superintendência de Obras Públicas do Salvador (Sucop) de Salvador foi até o local, a Praça das Gordinhas, em Ondina, e fez os preparativos iniciais para a recuperação da estrutura. O trabalho, segundo a prefeitura de Salvador, vai levar dez dias para ficar pronto.

A estátua foi envolta em um plástico-bolha e cercada com um tapume. Na próxima segunda-feira, Mariana

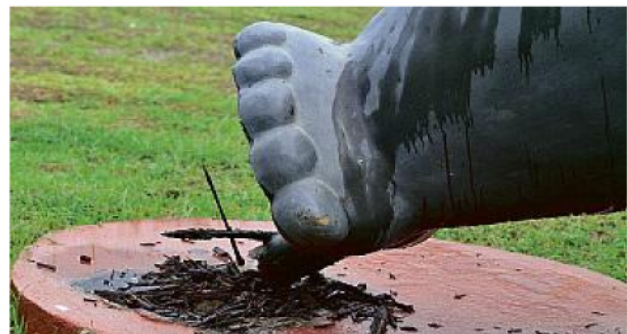
O que provocou a queda, segundo a FGM, foi a oxidação da base de sustentação de ferro
