Terceira ponte encontra-se em péssimo estado de conservação

## SOBRE O RIO JAGUARIBE

# PONTE CORRE O RISCO DE CAIR

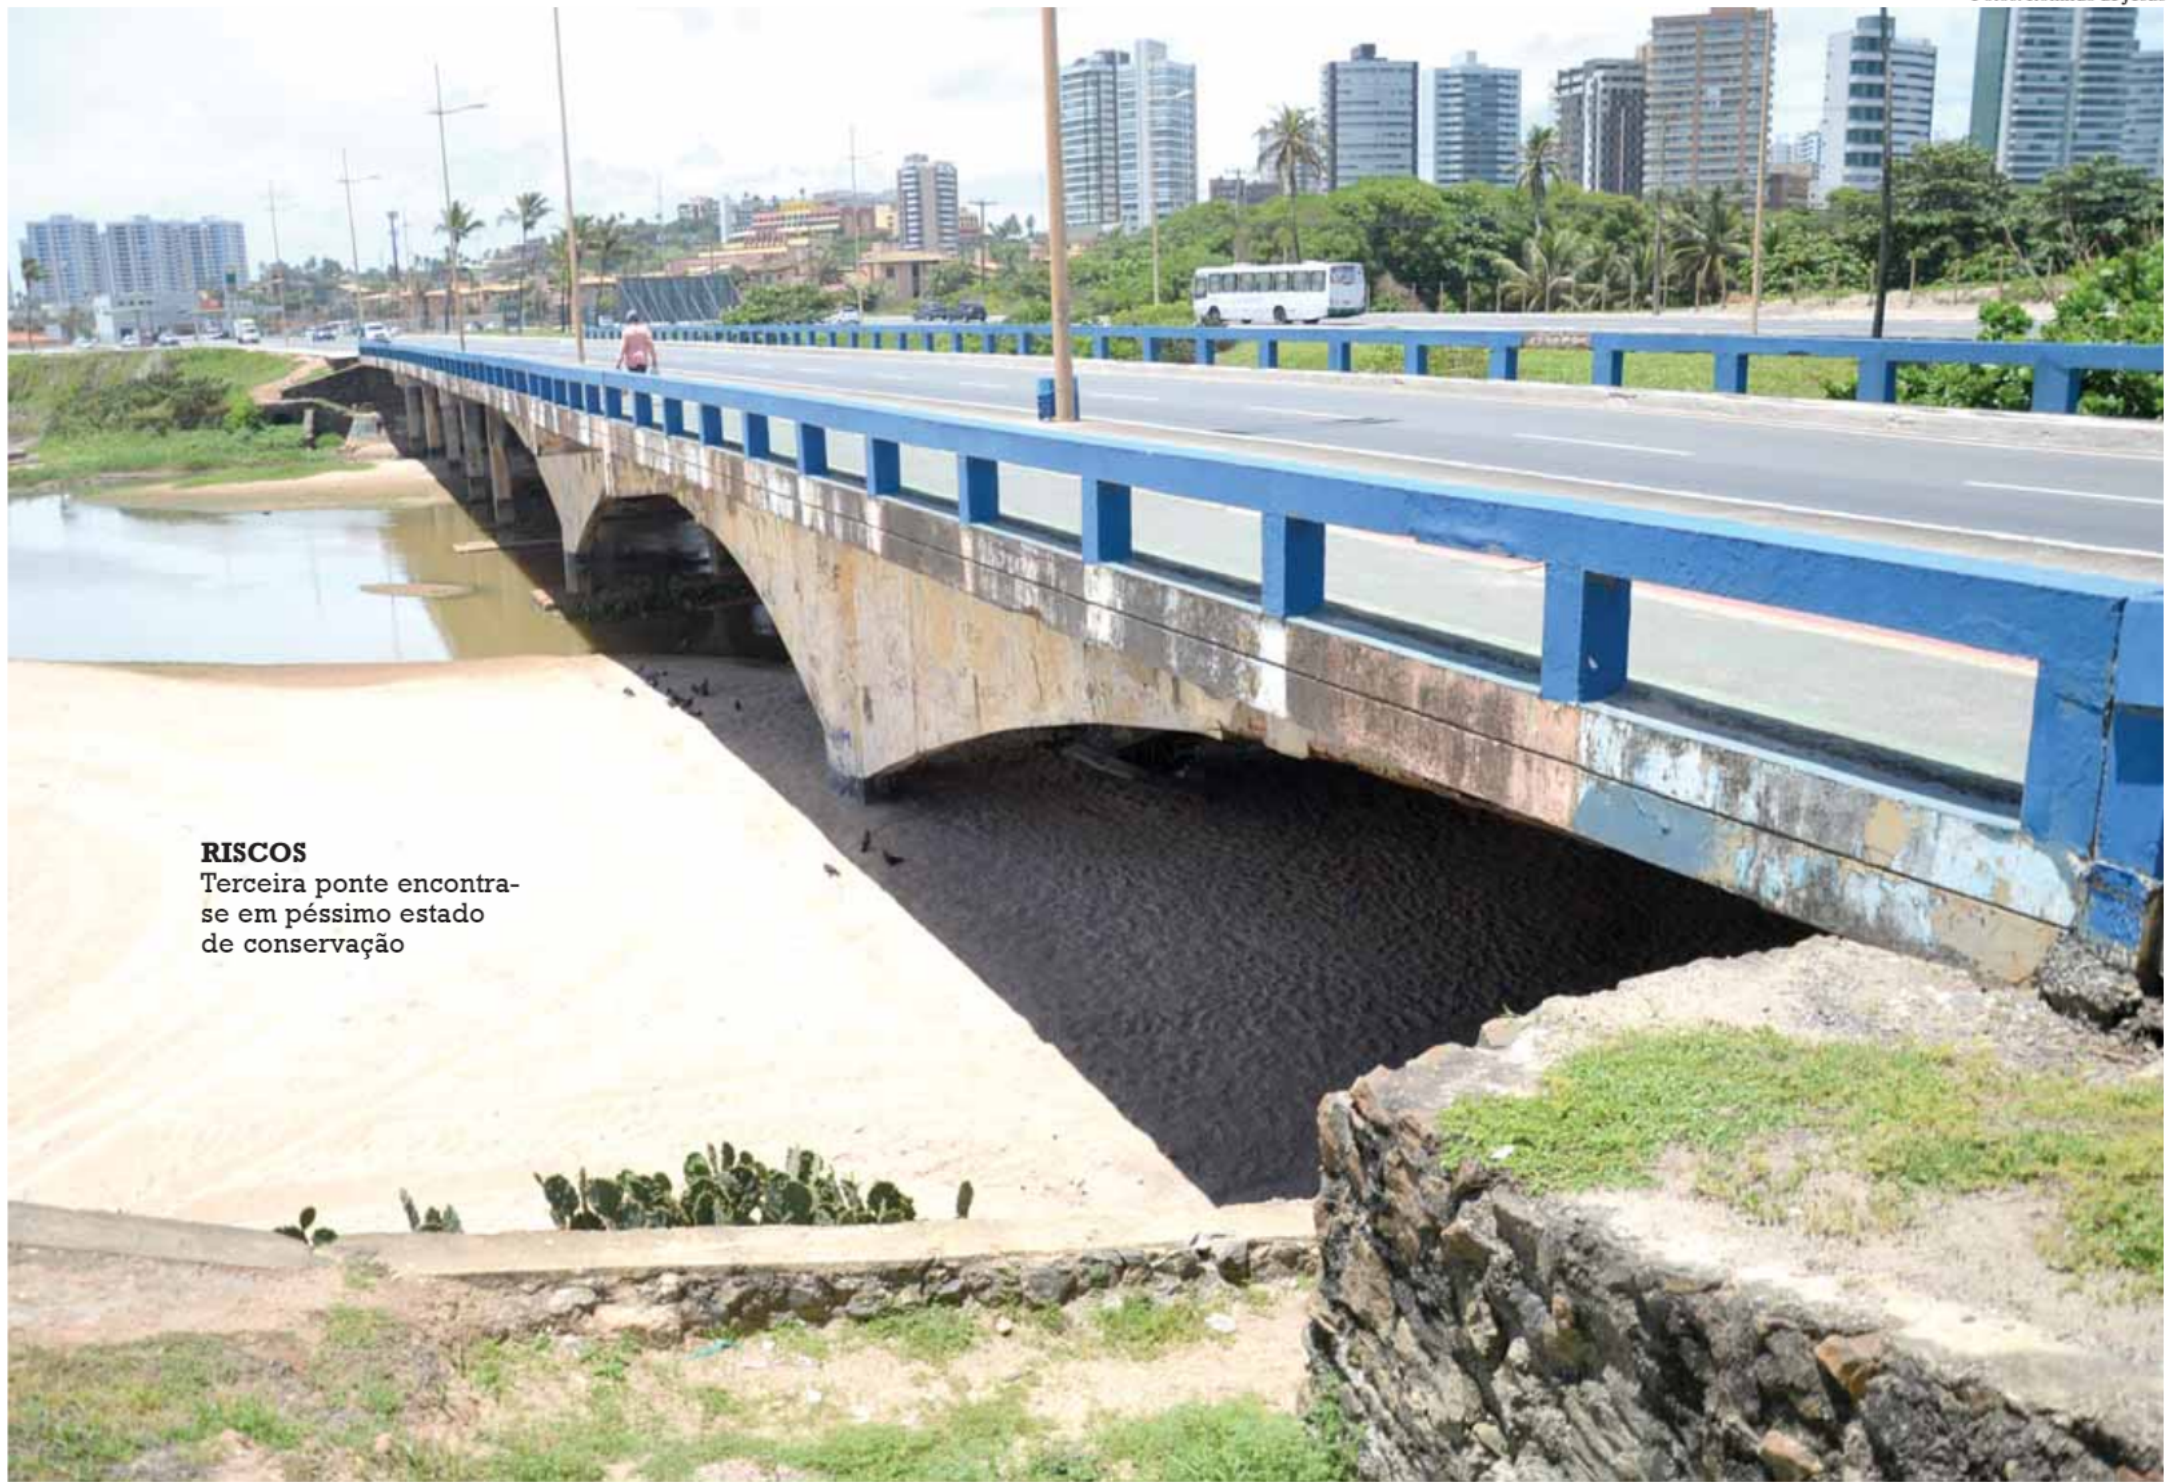
## RISCOS

"Ela apresenta o pior estado de conservação e os principais problemas estão na estrutura; nas armaduras (ferragens) expostas; além de grande avanço de corrosão, após descolamento de parte da cobertura do concreto de proteção, na base do tabuleiro; no pilar de sustentação e nas vigas". Esses defeitos podem resultar na falência da estrutura, caso não forem recuperadas

E defende uma recomendação prática: "O antidoto para esses inimigos das estruturas de concreto de pontes, viadutos e edificações, entre outras, chama-se manutenção permanente, preventiva e corretiva, que permite prolongar a vida útil dessas estruturas por muitas décadas ou, no mínimo, garantir que atinjam os 50 anos previstos para a sua duração, em bom estado de conservação".

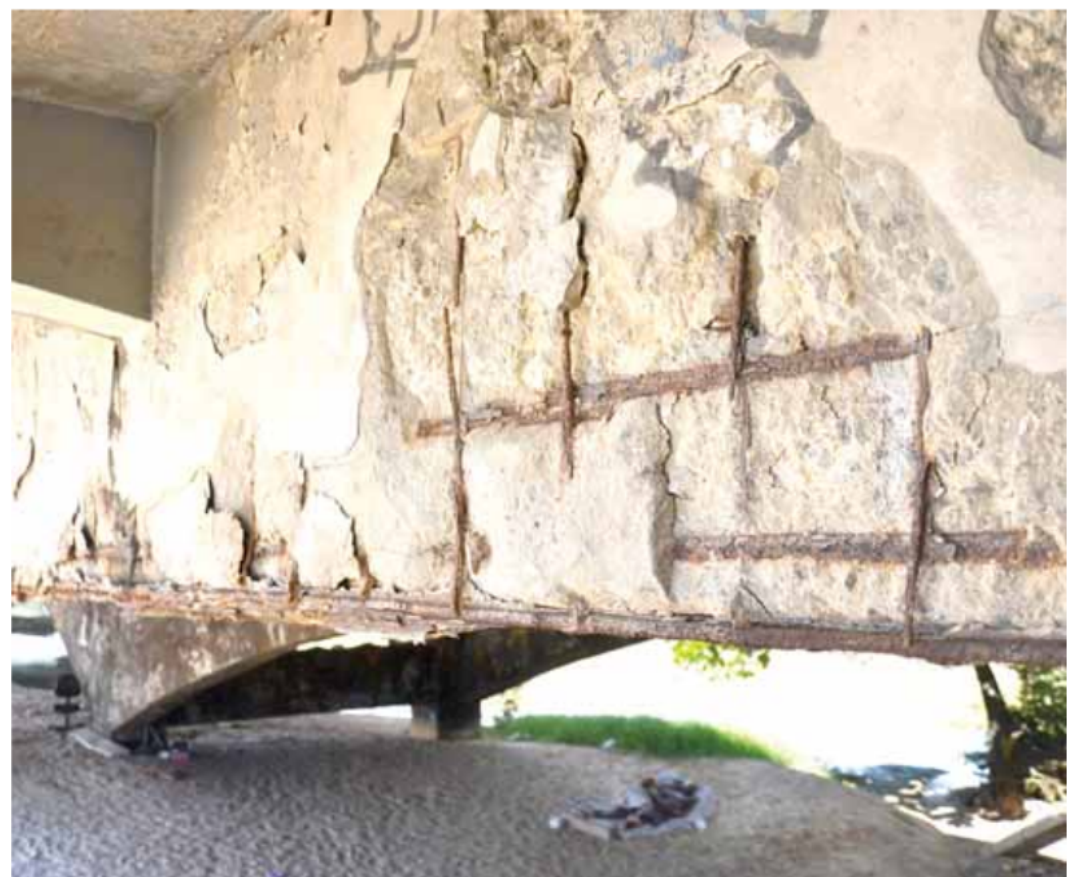
## FERRAGENS

Corrosão devido à deterioração demonstra a pouca manutenção do local

**D**as 23 obras de arte especial, por nós avaliadas, a ponte é que está em pior estado. Por toda estrutura, nota-se armaduras de ferro expostas e em estágio avançado de corrosão. O concreto de proteção está em péssimo estado na base do tabuleiro; no pilar de sustentação e nas vigas. E como vocês podem ver, (fez demonstração) com um simples palito de picolé, eu consigo derrubar o ferro, que compõe a armadura, assim o presidente regional do Sindicato Nacional da Arquitetura e da Engenharia (Sinaenco), Carlos Alberto Stagliorio desnudou a questão.
