**Projeto:** CAMI - Centro Administrativo Municipal      Outubro/85  
Integrado  
VOLUME XIII - A - INFORMAÇÕES TÉCNICAS - LEVANTAMENTO  
FOTOGRAFICO  
SMSAS - Secretaria Municipal de Saúde e Assistência  
Social

VOLUME XIII - A - ANTEPROJETO ARQUITETÔNICO DO ANTIGO TESOURO DO  
ESTADO PARA A SECRETARIA MUNICIPAL DE SAÚDE E  
ASSISTÊNCIA SOCIAL - SMSAS  
- INFORMAÇÕES TÉCNICAS SOBRE O IMÓVEL:  
LEVANTAMENTO FOTOGRÁFICO

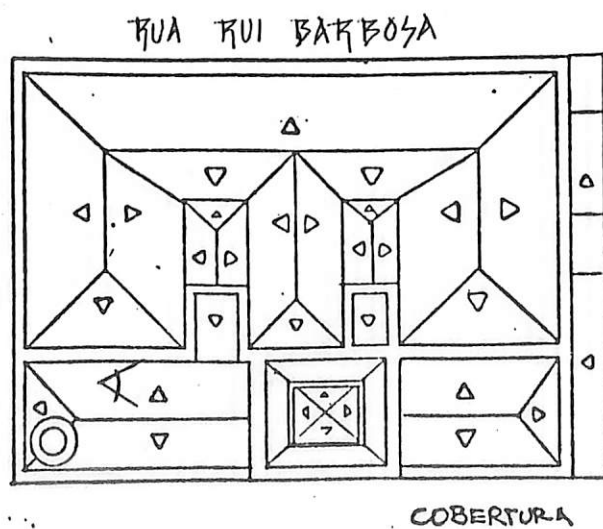
CORTO CENTRAL - VISTA LATERAL DA CÚPULA.

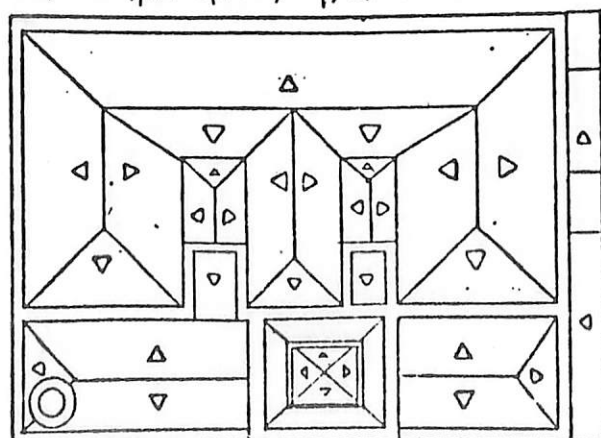
COBERTURA

VISTA GERAL - EM PRIMEIRO PLANO  
A CÚPULA DE BASE QUADRADA QUE  
COBRE O ELEMENTO CENTRAL DO EDÍ-  
FÍCIO.

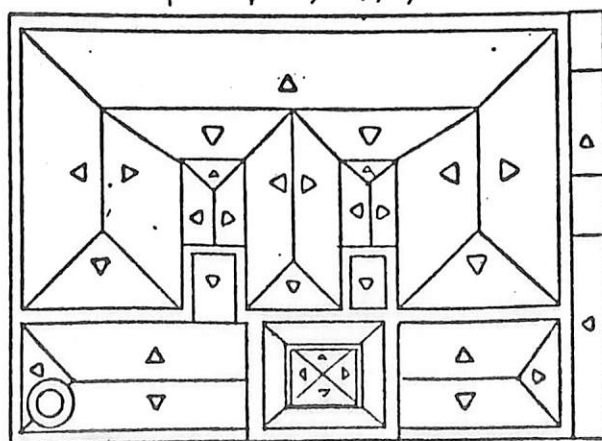
COBERTURA

ALA DIREITA - NOTAR ENTALHAMEN-  
TO EXECUTADO EM FIBROCIMENTO SO-  
BRE O TOÇO DE ILUMINAÇÃO. PEQUE-  
NA CÚPULA NO CANTO ESQUERDO DI-  
ANTEIRO, QUE QUEBRA A SIMETRIA  
DA FACHADA E DO TELHADO.

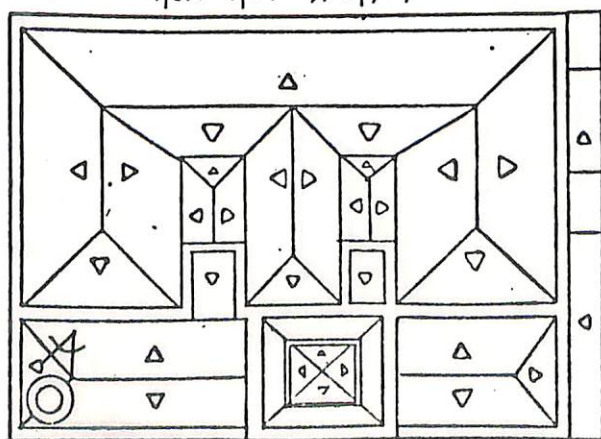
COBERTURA

ALA DIREITA - CÚTULA ORNAMENTADA EM ARABÊSCOS DE CIMENTO E ENCIMADA POR COROIA DE FERRO.

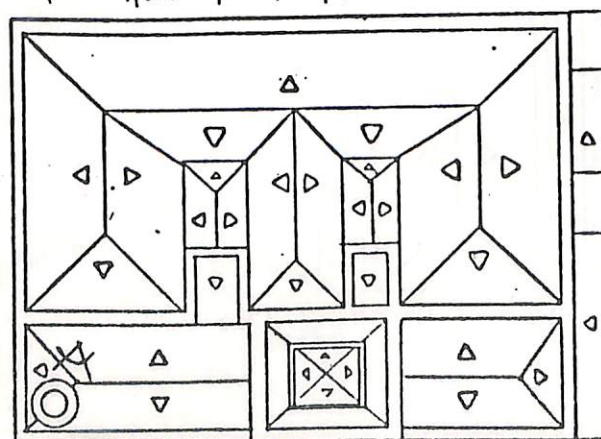
COBERTURA

ALA DIREITA - DETALHE DA CÚPULA LATERAL. OBSERVAR O ESTRAGO EXISTENTE NA BASE.

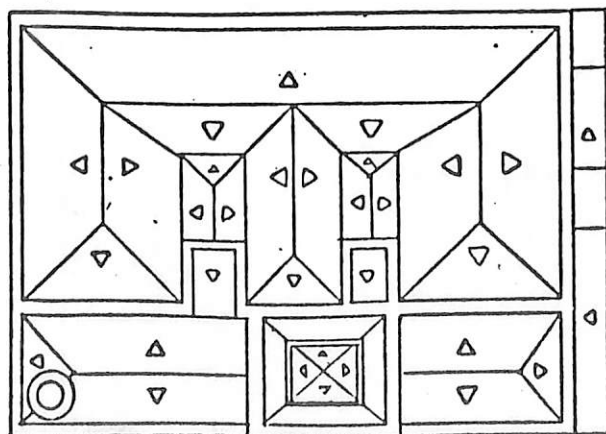
COBERTURA

7  
DETALHE DAS COBERTURAS DOS ANEXOS  
LATERAIS. A PRIMEIRA À ESQUERDA EM TE-  
LHA TIBROCIMENTO COM O CAIMENTO DE  
ÁGUA VOLTADO PARA A PAREDE. A CENTRAL,  
REALIZADA EM TELHA CANAL. À DA DIREITA  
EM TELHA FRANCESA JÁ FABRICADA NO BRA-  
SIL.

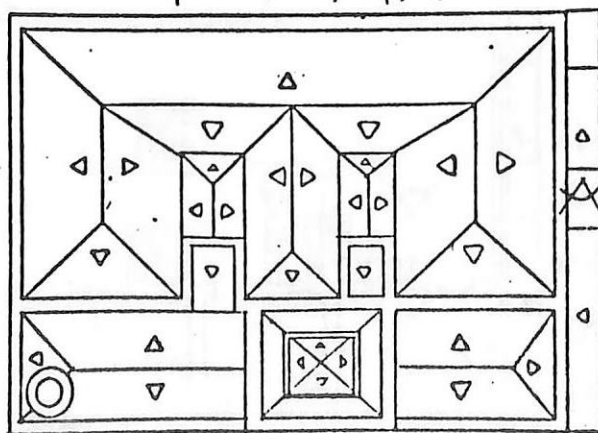
ALA ESQUERDA COBERTURA DO A-  
GREGIMO LATERAL. OBSERVAR QUE  
A COBERTURA DO ANEXO DO FUNDO  
TEM CAIMENTO SOBRE A PAREDE DO IMÓ-  
VEL.

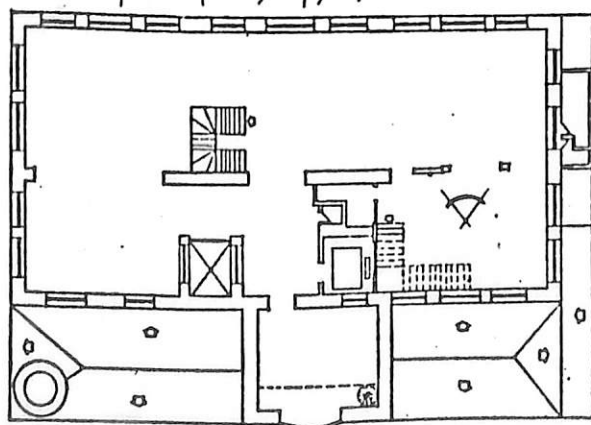
2º FAV

ALA ESQUERDA VISTA DA ESTRUTURA DA COBERTURA. NOTAR QUE O TORÇO ORIGINAL ENCONTRA-SE PARCIALMENTE DESTRUÍDO.

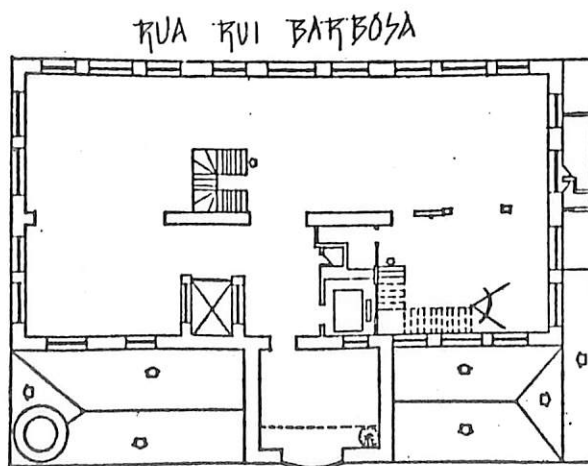
ALA ESQUERDA - VISTA DO SÓTÃO.  
EM PRIMEIRO PLANO, MÃO FRAN-  
CESA QUE APOIA A COBERTURA.

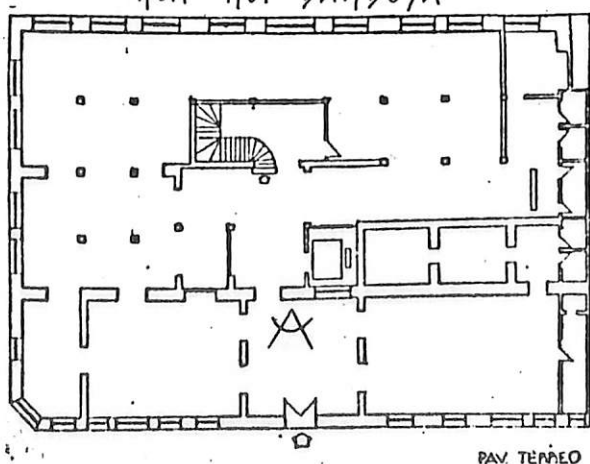
CORPO CENTRAL - VISTA INTERNA DA PORTA PRINCIPAL DE ACESSO AO IMÓVEL (FACHADA NORTE). NOTAR QUE A TOLHA É DECORADA EM RELEVO EM SUA FACE EXTERNA.

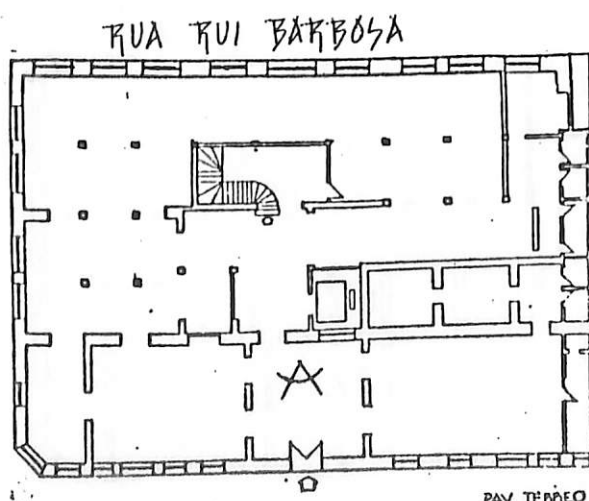
CORPO CENTRAL - DETALHE DA PORTA PRINCIPAL DE ACESSO AO IMÓVEL (FACHADA NORTE)  
OBSERVAR QUE OS POSTIGOS SÃO SECCIONADOS.

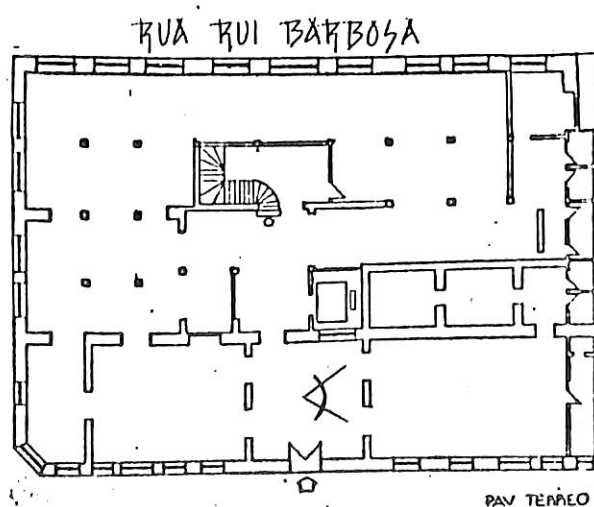
CORPO CENTRAL - DETALHE DO TETO.  
TAINEL EM LADRILOS DE VIDRO ORI-  
GINÁRIOS DA FRANÇA. O MOTIVO SE RE-  
PETE CRIANDO UM DESENHO SIMÉTRICO.

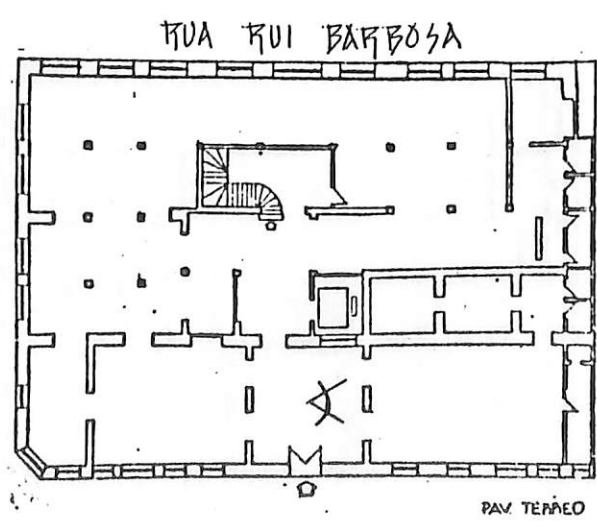
CORPO CENTRAL - PORTAS DE ACESSO AO SALÃO DIANTEIRO DA ALA ESQUERDA. NOTAR PAINEL EM LADREILHOS DE VIDRO NO TETO.

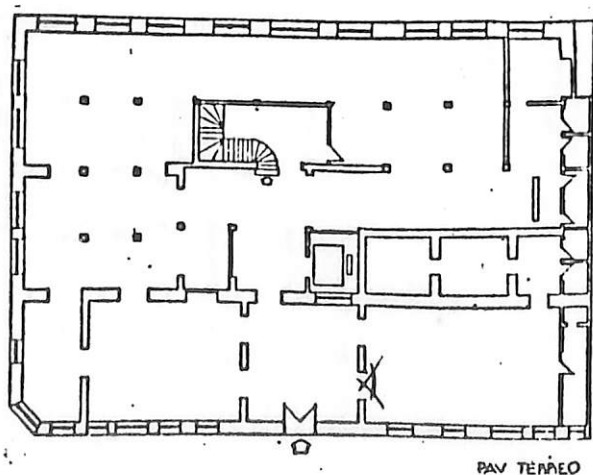
PAV. TERREO

ALA ESQUERDA - VISTA GERAL DO SALÃO DIANTEIRO. NOTAR MEZZANINO E BALCÃO EM MADEIRA.

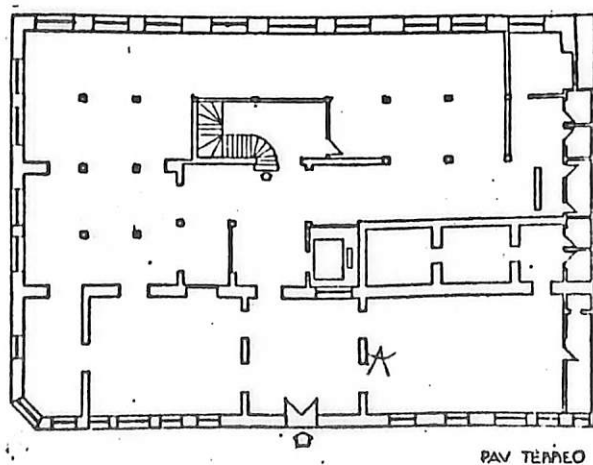
PAV. TERREO

ALA ESQUERDA - SALÃO DIANTEIRO.  
PAREDE ENFUGADA PELO EXCES-  
SO DE UMIDADE.

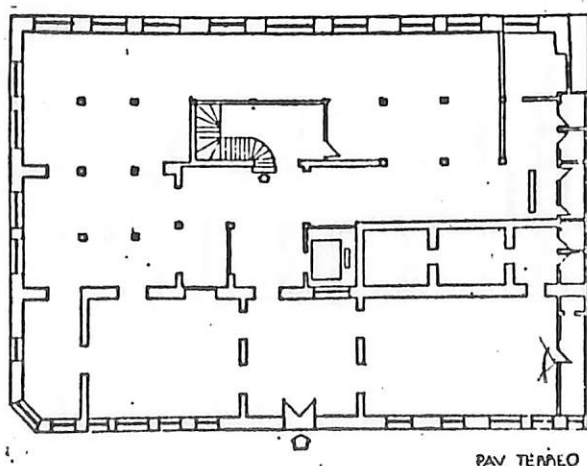
PAV TÉRREO

ALA ESQUERDA - SALÃO DIANTEIRO.  
ACESSO AO MEZZANINO. OBSERVAR PI-  
SO EM TACO BICOLOR.

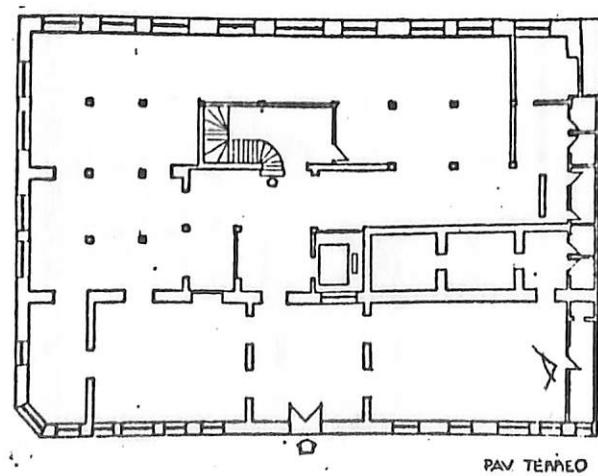
PAV. TERREO

ALA ESQUERDA - SALÃO DIANTEIRO. VISTA POSTERIOR DO MEZZANINO. OBSERVAR VIGAMENTO DE CONCRETO NO TETO, ATÍPICO NO INÓVEL.

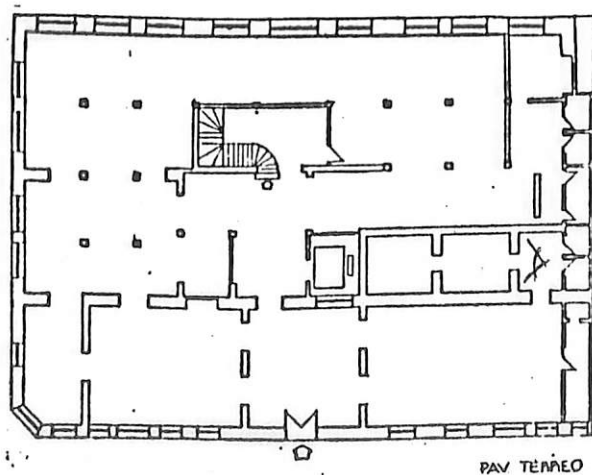
PAV. TERREO

ALA ESQUERDA - VISTA INTERNA DO 1º  
COFEE. AO FUNDO, 2º e 3º COFEE. TODOS  
ELLES SÃO INTERLIGADOS

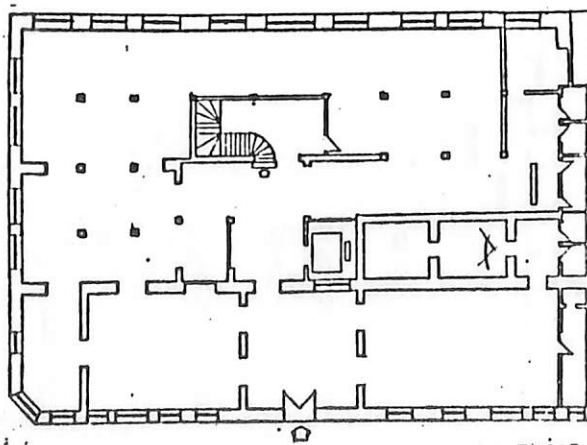
PAV. TERREO

ALA ESQUERDA-VISTA INTERNA DO 2º CO-  
FRE. AO FUNDO O 3º COFRE.

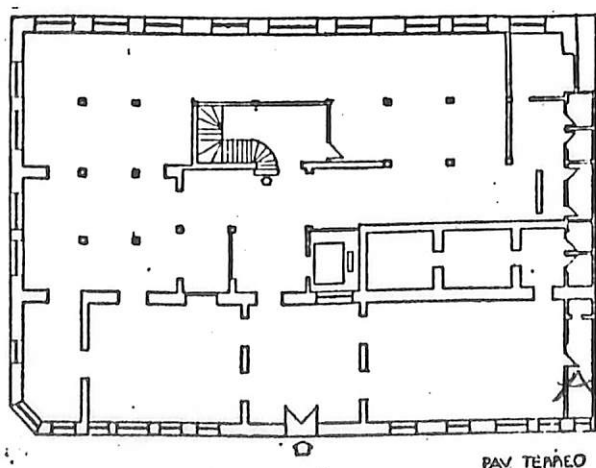
PAV. TERREO

NA ESQUERDA - FISSURAS NO PILAR  
E NA VERGA DA JANELA DO ANEXO  
LATERAL, FACHADA NORTE.

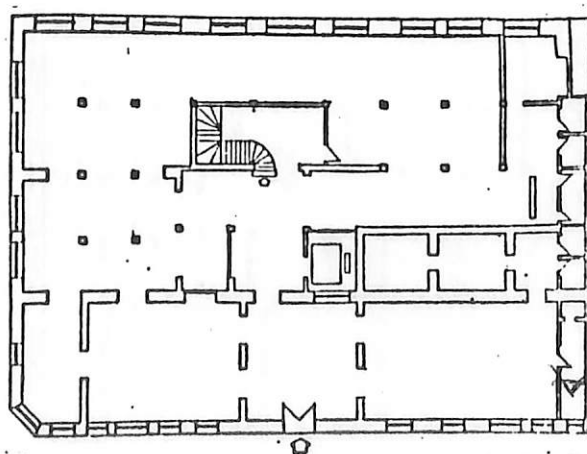
PAV. TERREO

ALA ESQUERDA - COPA E SANITÁRIOS  
DO ANEXO LATERAL CUTO TRATAMEN-  
TO INTERNO DEMONSTRA QUE O MEZ-  
MO NÃO É RECENTE, TENDO SIDO CONS-  
TRUÍDO ALGUM TEMPO APÓS A CON-  
CLUSÃO DO IMÓVEL.

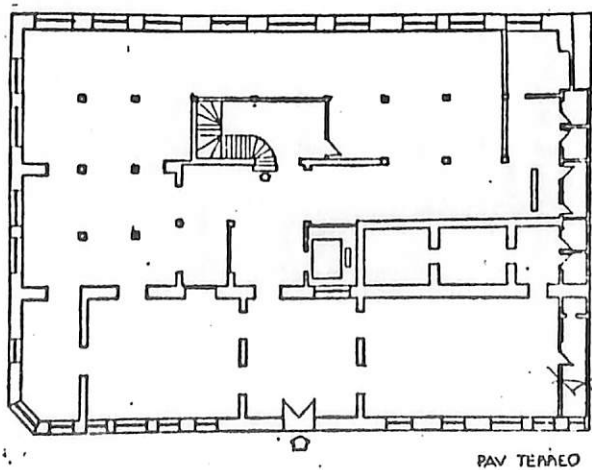
PAV. TERREO

ALA ESQUERDA - ANEXO LATERAL. NO-  
TAR FISSURAS NO TETO.

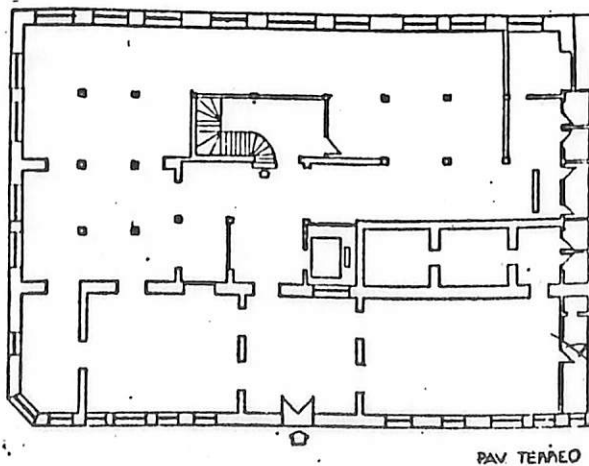
PAV. TERREO

ALA ESQUERDA - ANEXO LATERAL.  
OBSERVAR FISSURAS NO TETO.

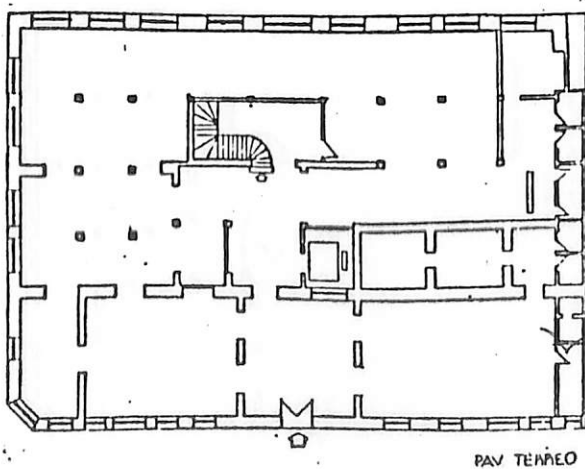
PAV. TÉRREO

ALA ESQUERDA - DETALHE DO TETO.  
NOTAR EXPANSÃO POR OXIDAÇÃO DAS  
LONGARINAS E CONSEQUENTE ROM-  
PIMENTO DO REBOCO.

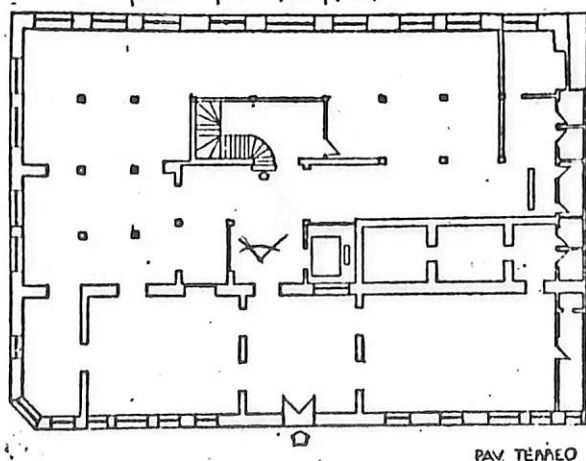
PAV. TÉRREO

CORPO CENTRAL - ESCADA EM MÁRMORE COM GUARDA-CORPO EM FERRO. NOTAR AS DIMENSÕES MAIORES DO DEGRAU DE CONVITE. AO FUNDO, PAREDE QUE FOI ACRESCENTADA AO IMÓVEL.

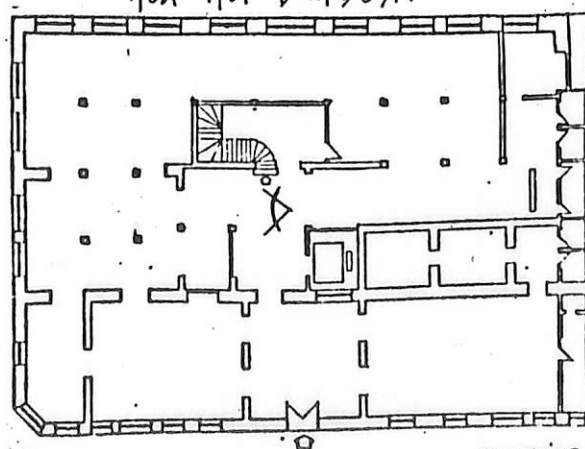
PAV. TERREO

CORTO CENTRAL - PASSAGEM PARA A ALA DIREITA VEDADA COM DIVISÓRIAS. OBSERVAR QUE OS ARCOS SÃO DECORADOS COM ESCARIOLE. OS PILARES TAMBÉM DECORADOS COM ESCARIOLE FORAM PINTADOS COM TINTA A ÓLEO POSTERIORMENTE.

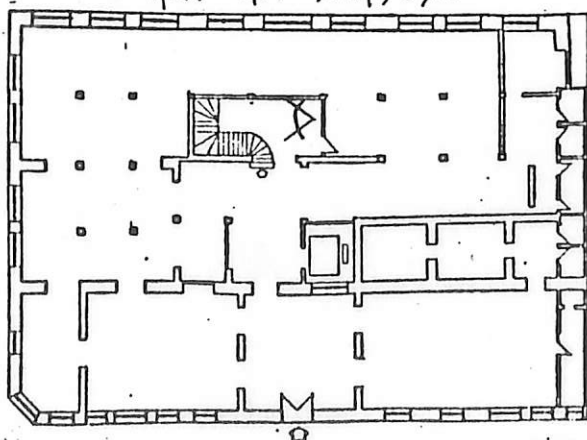
PAV. TERREO

CORPO CENTRAL - PARTE DA ESCADA.  
O TRATAMENTO DADO AO LANCE QUE  
LEVA AO 1º PAVIMENTO É DIFEREN-  
CIADO DO QUE LEVA AO SUB-SOLO.  
À DIREITA, PAREDE ANEXADA AO IMÓ-  
VEL E PILAR ANTERIORMENTE DECO-  
RADO COM ESCARÍOLE ENCOBERTO COM  
TINTA.

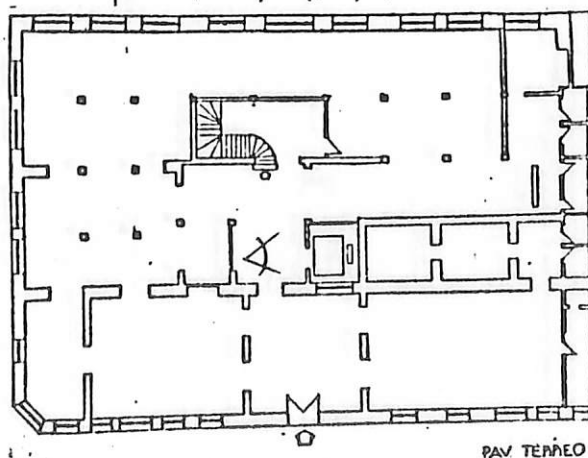
PAV. TERREO

CORPO CENTRAL - ESQUADRIA PARA O  
POÇO DE ILUMINAÇÃO ADAPTADO POS-  
TERIORMENTE PARA ELEVADOR. NO-  
TAR DIVISÓRIAS EM TABIQUEZ DESCA-  
RACTERIZANDO O AMBIENTE E PINTU-  
RA ENCOBRINDO ESCADRIÕES.

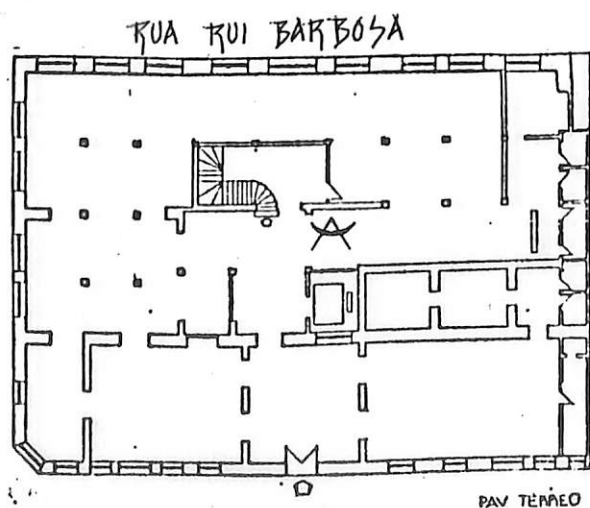
ALA ESQUERDA VISTA DO POÇO DO ELEVADOR. NOTAR TIAÇÃO APARENTE.

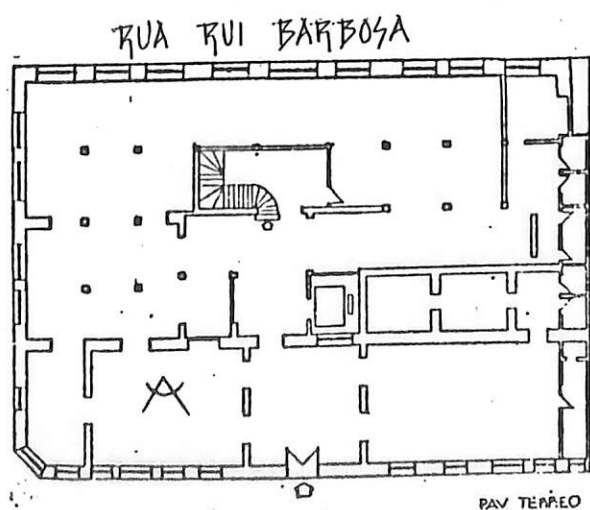
ALA DIREITA - VISTA DO SALÃO DI-  
ANTEIRO. OBSERVAR MARCAS DE IN-  
FILTRAÇÃO NO CANTO DIREITO, INCLU-  
SIVE NO TORÇO.

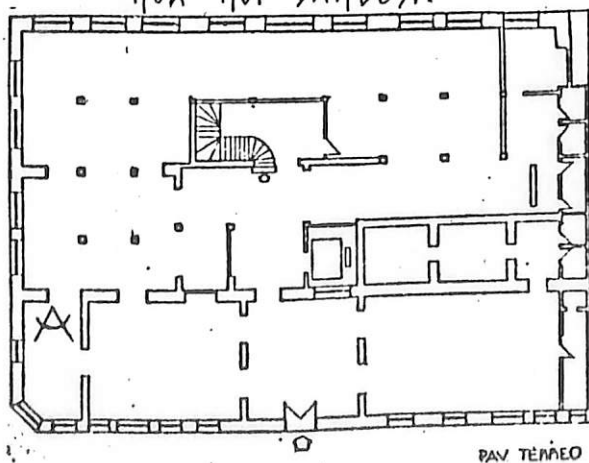
ALA DIREITA - VISTA DA SALA SOBRE O ÂNGULO DIREITO DO EDIFÍCIO NOTAR PORTA PARCIALMENTE VEDADA PELO FERRO. TABOADO E BANDEIRA DE VIDRO QUEBRADA.

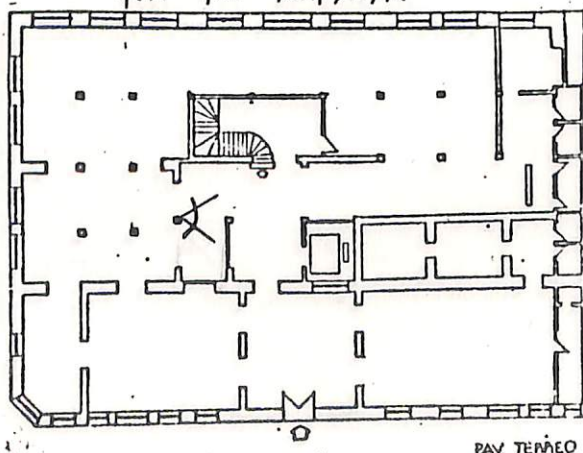
ALA DIREITA - PÓCO DE ILUMINAÇÃO:  
VISTA INFERIOR DO PISO EM LADRE-  
LHOS DE VIDRO COLOCADOS AO NÍ-  
VEL DO 1º PAVIMENTO. OBSERVAR  
QUE ALGUNS FORAM SUBSTITUÍ-  
DOS.

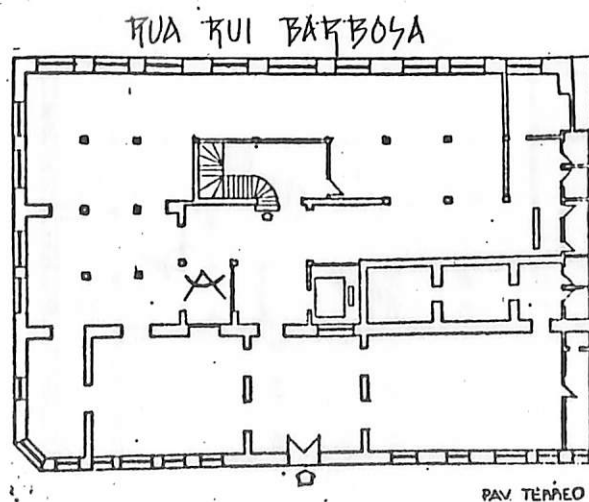
ALA DIREITA — TOPO DE ILUMINAÇÃO.  
ABERTURA DO RESERVATÓRIO QUE SE  
LOCALIZA NO 1º SUB-SOLO FUNCIONAN-  
DO DE FORMA INADEQUADA. OB-  
SERVAR INSTALAÇÕES HIDRÁULI-  
CAS PRECÁRIAS.

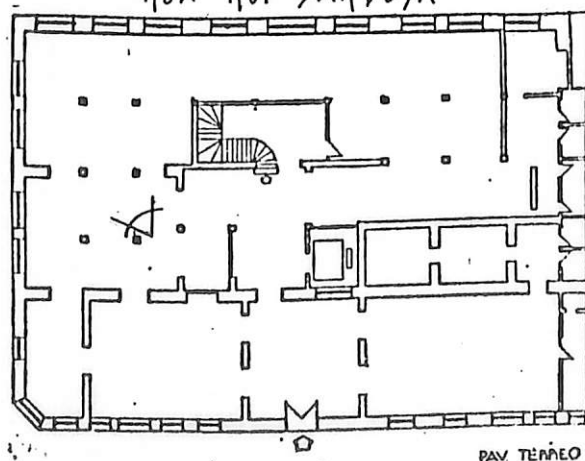
PAV. TÉRREO

ALA DIREITA. - VISTA GERAL DO SALÃO LATERAL. NOTAR CAMADA DE CIMENTO SOBRE PISO TAQUEADO E PILARES DECORADOS COM ESCABRIOTE E REVESTIDOS COM PINTURA LISA.

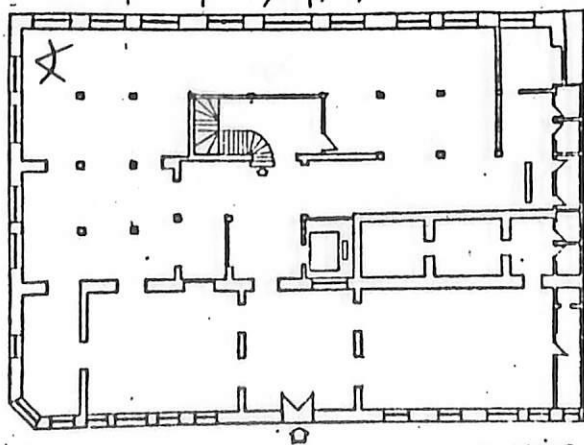
PAV. TAPETO

ALA DIREITA - ADAPTAÇÕES EXECUTADAS PARA UTILIZAÇÃO COMO GABINETES MÉDICOS. OBSERVAR QUE O PISO TAQUEADO FOI COBERTO COM CAMADA DE CIMENTO. AS ESQUADRIAS VEDADAS COM PLACAS DE FÓRMICA E A INSTALAÇÃO DE LAVATÓRIOS.

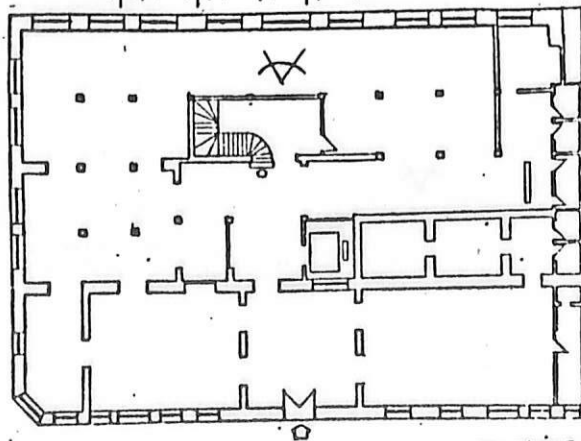
PAV TÉRREO

CORPO CENTRAL: FUNDOS - JANELA DE MADEIRA SUBSTITUÍDA POR ESQUADRIA EM ESTRUTURA DE FERRO E PÓLHAS DE VIDRO. PISO TAMBÉM MODIFICADO.

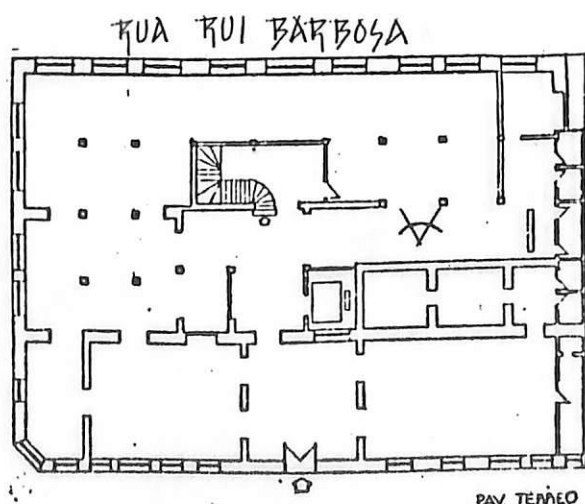
ALA ESQUERDA- AO FUNDO PAREDE RE-  
CENTEMENTE INCORPORADA AO ES-  
PAÇO. PILARES DECORADOS COM ES-  
CARIOLE ENCOBERTO POR TINTA.

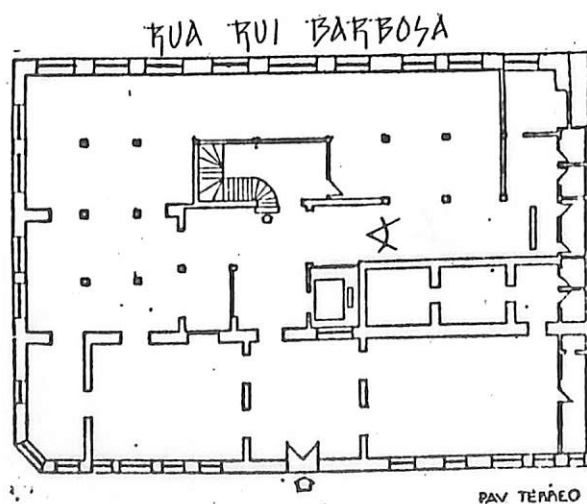
À ESQUERDA VISTA DO ACESSO  
AOS SANITÁRIOS. NOTAR QUE PAR-  
TE DO TÓRÇO EM MADEIRA SE EN-  
CONTRA DESTRUÍDA.

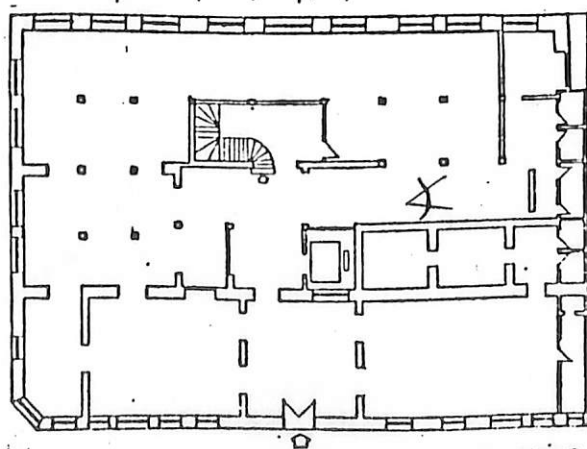
PAV TÉRREO

ALA ESQUERDA- ACESSO PARA OS SANITÁRIOS. NOTAR MANCHAS DE UMIDADE NAS PAREDES E A DESCARACTERIZAÇÃO DO AMBIENTE COM A CONSTRUÇÃO DE MEIAS-PAREDES EM ALVENARIA.

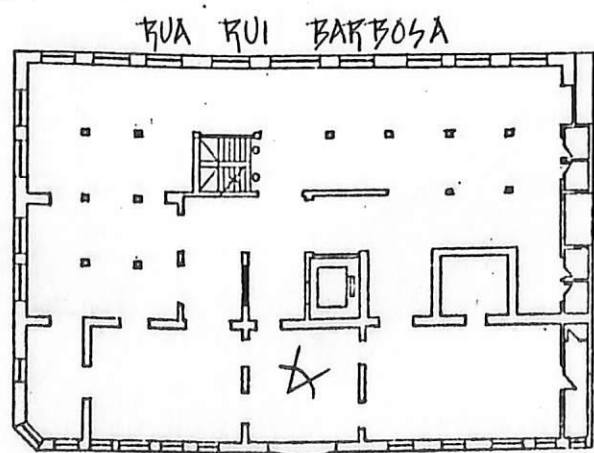
CORPO CENTRAL-VISTA GERAL DO SALÃO. NOTAR O TISO EM LADRILHO E MOSAICO DE VIDRO.

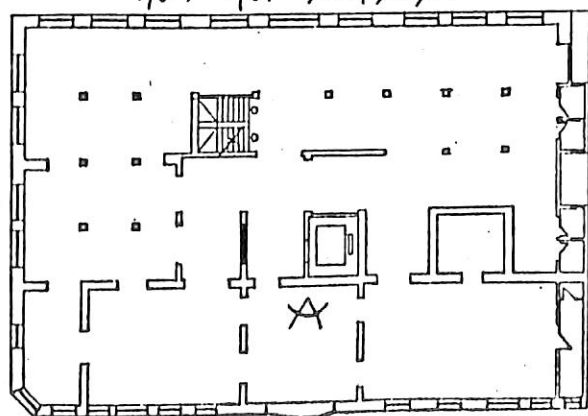
CORPO CENTRAL - DETALHE DO TETO DO  
SALÃO EM MOSAICO DE VIDRO SOBRE  
LONGARINAS DE FERRO. NOTAR A SUBS-  
TITUIÇÃO DE ALGUNS ELEMENTOS.

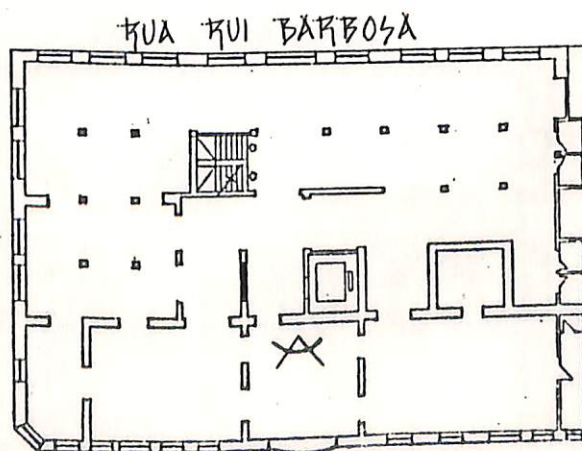
CORPO CENTRAL- DETALHE DO PISO. O  
MOTIVO DO MOSAICO DE VIDRO SE RE-  
PETE TAMBEM NO TETO. NOTAR QUE  
ALGUNS ELEMENTOS ENCONTRAM-  
SE QUEBRADOS.

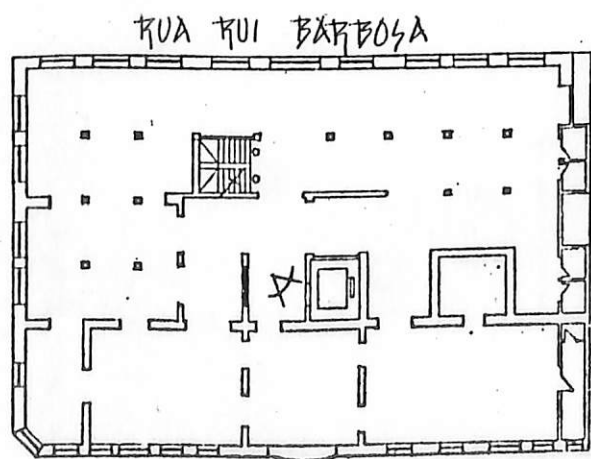
CORPO CENTRAL - PORTA DO ELEVADOR.  
NOTAR REPARO FEITO NO REBOCO  
AO NÍVEL DA VERGA.

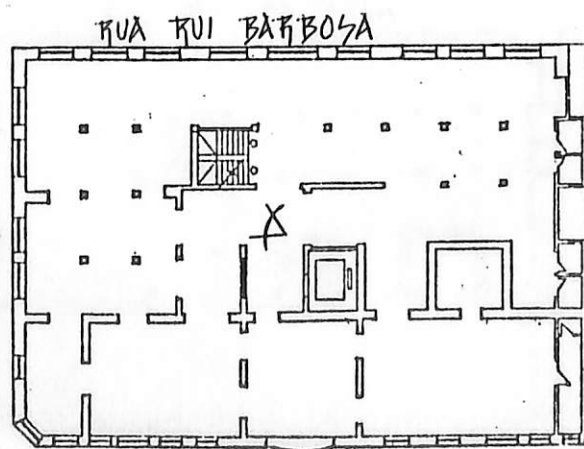
CORPO CENTRAL - PILARES REVESTI-  
DOS EM ESCARIOLE. NOTAR AS MARCAS  
DOS REPAROS NO REVESTIMENTO DOS  
MESMOS.

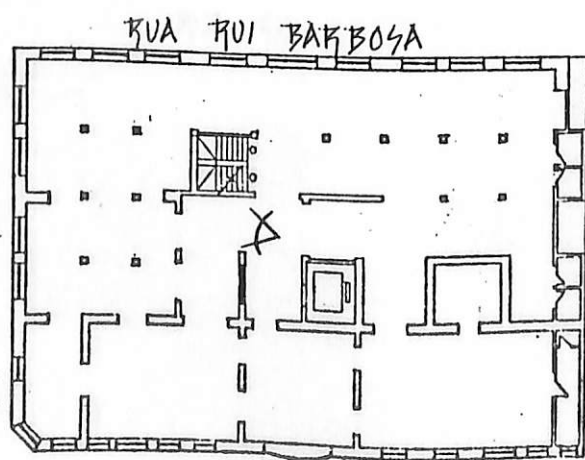
CORPO CENTRAL - VEDAÇÃO COM TABIQUEES DO HALL QUE DÁ ACESSO À ALA DIREITA.

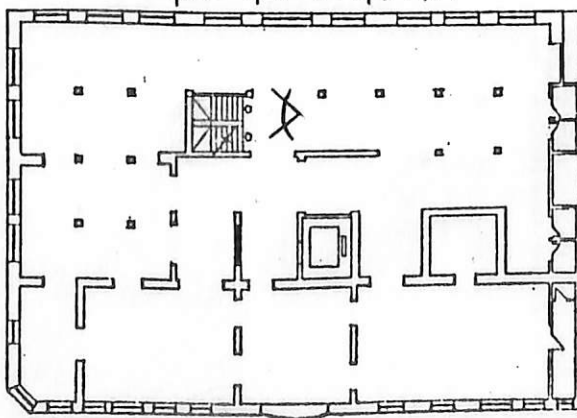
CORPO CENTRAL - ESCADA EM TORO-  
BA ROSA QUE DÁ ACESSO AO 2º PA-  
VIMENTO.

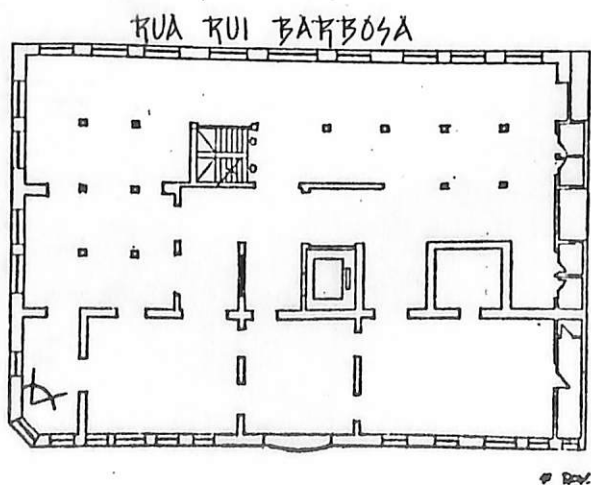
ALA DIREITA - SALA NO ÂNGULO DO  
EDIFÍCIO. OBSERVAR PISO EM TABOA-  
DO TRABALHADO EM DUAS CORES.

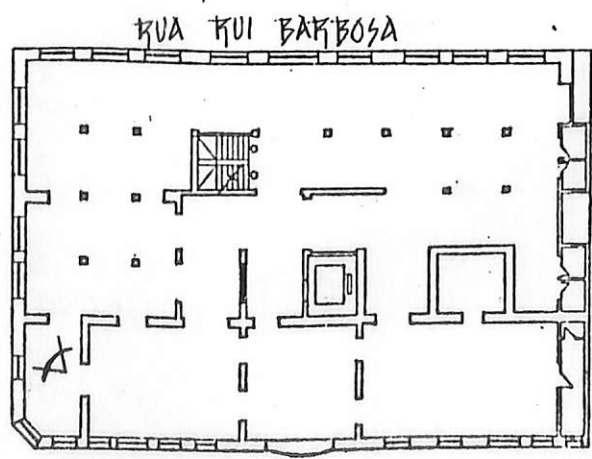
ALA DIREITA - FORNO DE MADEIRA  
ORIGINAL COM MATA-JUNTA. NOTAR  
VESTÍGIOS DE UMIDADE.

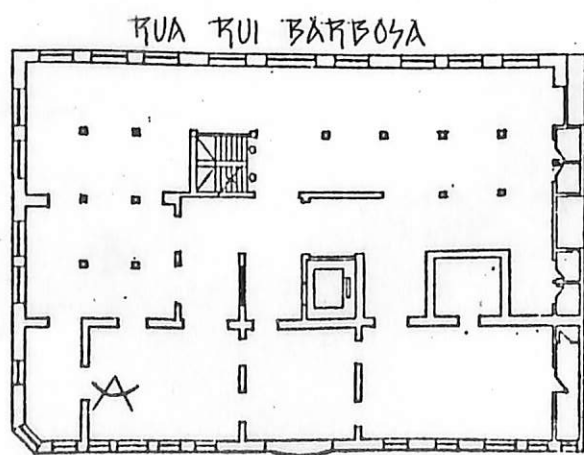
ALA DIREITA - TORÇO EM GESSO DESTRUÍDO PELA AÇÃO DAS ÁGUAS DA CHUVA, DEVIDO À MÁ CONSERVAÇÃO DA COBERTURA.

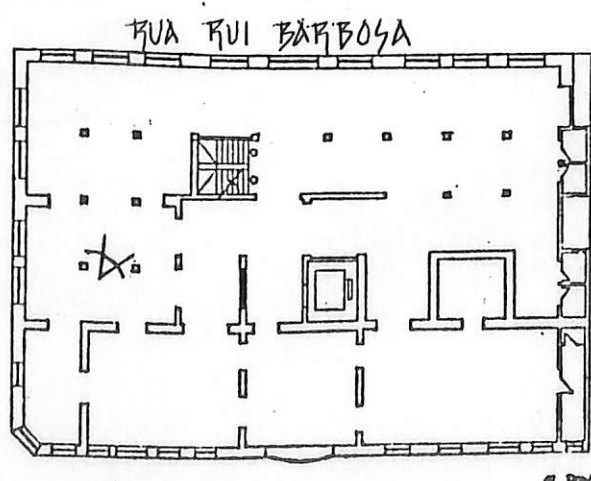
ALA DIREITA — VISTA PARCIAL. NO  
 TAB ACABAMENTO DO PISO, PORTO E  
 TRATAMENTO MAIS ELABORADO DOS  
 PILARES NESSE PAVIMENTO.

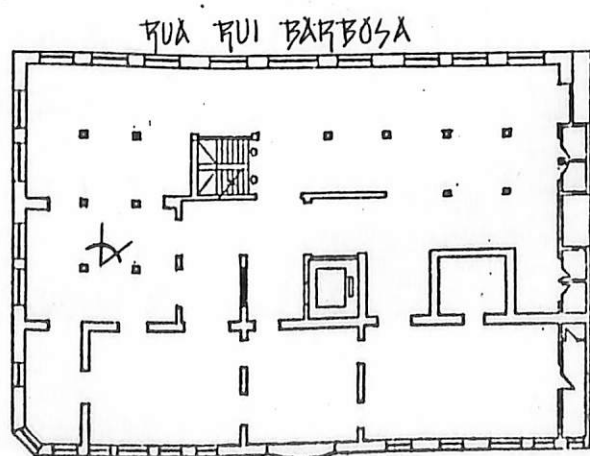
ALA DIREITA - DETALHE DE PILAR.  
OBSERVAR O TRATAMENTO CUIDA-  
DOSO DO ESCARIOLE E CAPITAL COM-  
PÓSITO EM GESSO. O TORÇO EM TA-  
BOADO É MODULADO SOBRE LONGARI-  
NAS DE TORÇO QUE SE ENCONTRAM  
SOBRE OS PILARES.

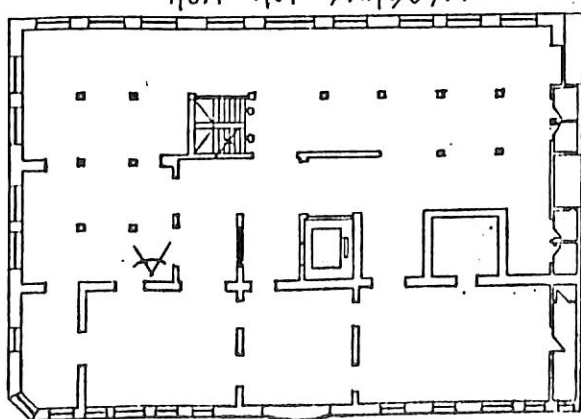
ALA DIREITA - EM PRIMEIRO PLANO, O  
PISO BICOLOR QUE COMPÕE DESENHO  
EM QUADRAS, TENDO O PILAR COMO  
ELEMENTO DELIMITADOR.

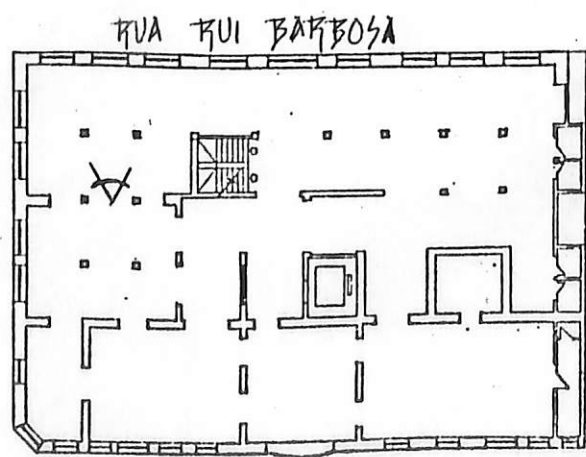
ALA DIREITA - DIVISÓRIA MODERNA  
INCRUSTADA ENTRE PILARES. OBSER-  
VAR REPAROS E ESTRAGOS NO REVES-  
TIMENTO EM ESCARIOLE DOS PILARES.

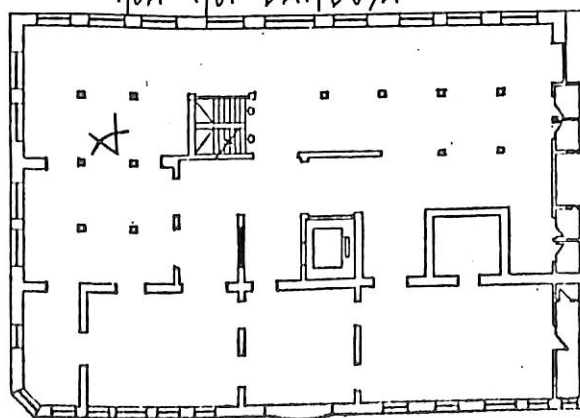
ALA DIREITA - DIVISÓRIA MODERNA  
ENCAIXADA ENTRE PILARES, INCLUSIVE  
CORTANDO SUAS BASES. À ESQUERDA,  
DIVISÓRIA ANTIGA QUE PRESERVA  
O PILAR, PASSANDO POR TRÁS DO  
MESMO.

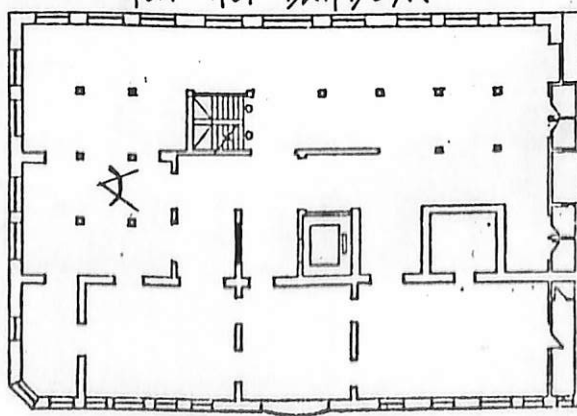
ALA DIREITA - DETALHE DE TORÇO.  
NOTAR TIXÃO APARENTE. OBSER-  
VAR QUE A ESTANTE VEDA O A-  
CESSO AO CORPO CENTRAL DO EDIFÍ-  
CIO.

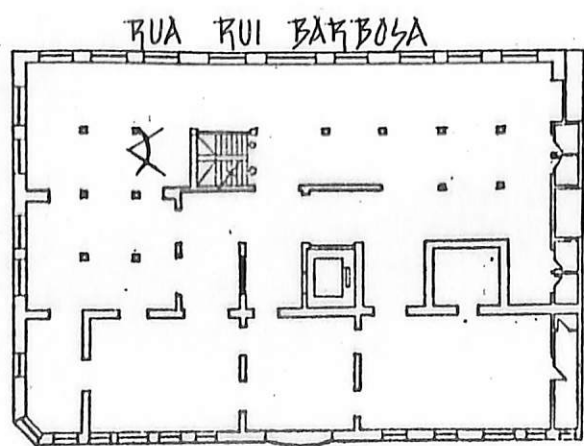
ALA DIREITA - ESQUADRIA EM MADEIRA E VIDRO QUE FECHA A CAIXA DA ESCADA. NOTAR À ESQUERDA O CORTE NA ESQUADRIA PARA ADAPTÁ-LA AO CAPITAL DO PILAR.

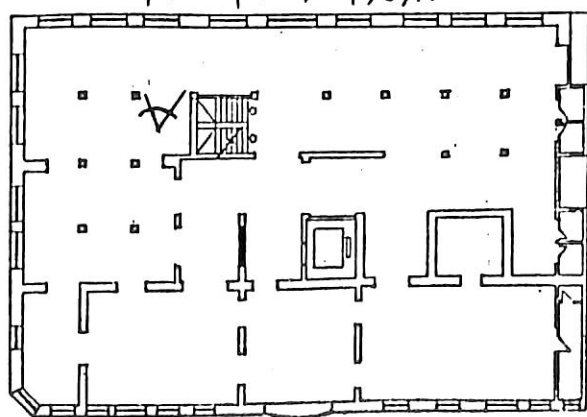
ALA DIREITA - ESQUADRIA EM MADEIRA E VIDRO. NOTAR O PRECARIO ESTADO DE CONSERVAÇÃO.

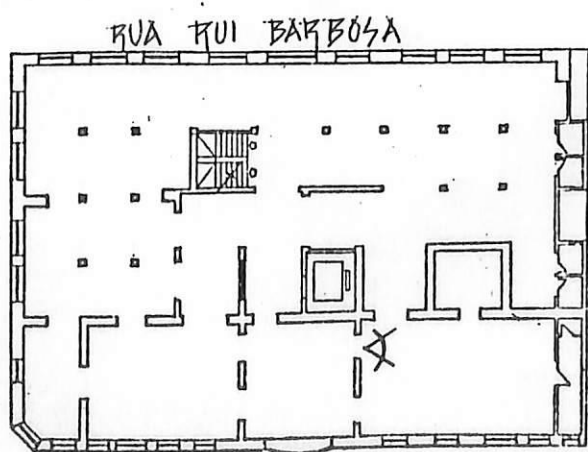
ALA ESQUERDA DETALHE DE TORÇO  
MODERNO REBAIXANDO O TETO DA SA-  
LA. ACIMA O TORÇO ORIGINAL EM  
MADEIRA. AMBOS FORAM REMOVIDOS  
PARA A EXECUÇÃO DE OBRAS NA CO-  
BERTURA, INCLUSIVE SUBSTITUI-  
ÇÃO DO MADEIRAMENTO.

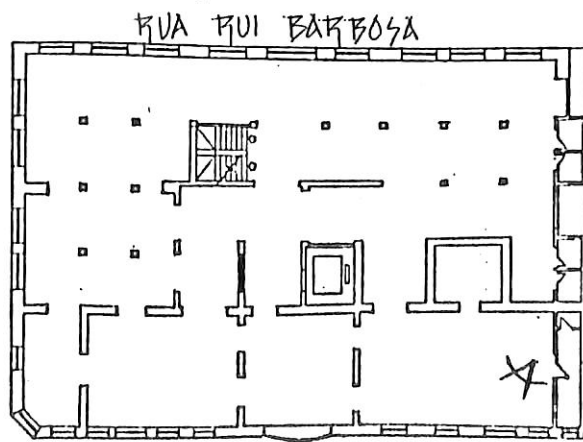
ALA ESQUERDA- ESQUADRIA EM MADEIRA COM BALCÃO ENTALADO DE ALVENARIA. NOTAR QUE O FORÇO SECCIONA A BANDEIRA DE VIDRO.

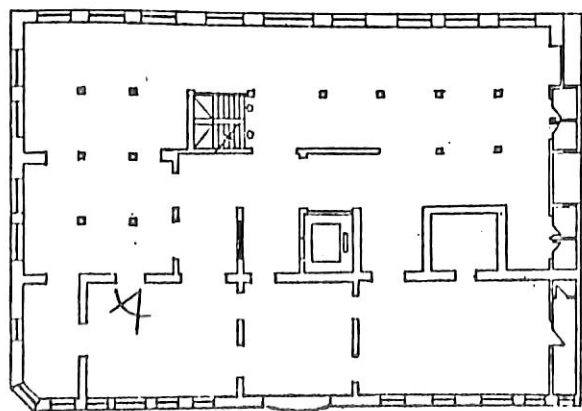
ALA DIREITA - REMOÇÃO DO FORNO  
POR AMEAÇA IMINENTE DE DES-  
MORONAMENTO.

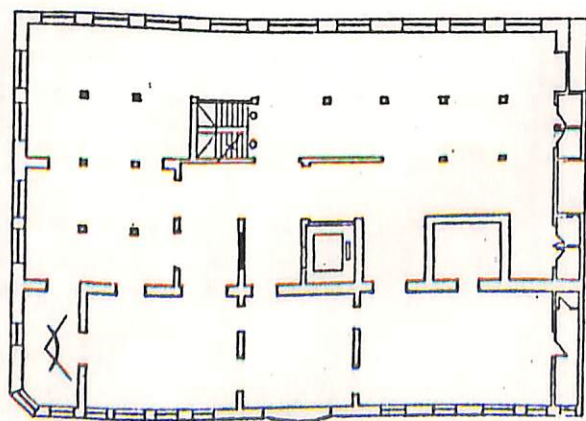
ALA DIREITA - REMOÇÃO DO FORRO.

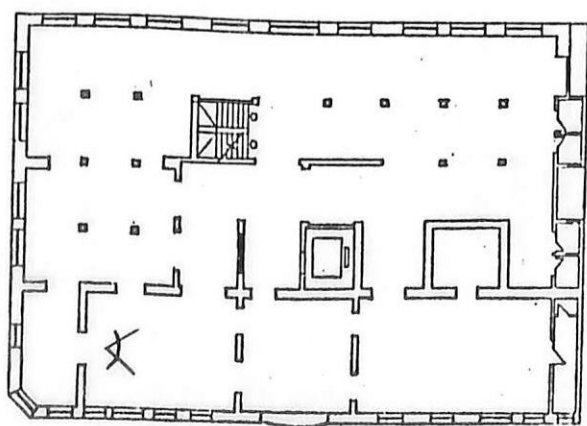
ALA DIREITA - VISTA DA ESTRUTURA DO  
TELHADO E DA ESTRUTURA SUPOR-  
TE DO PORRÃO, APÓS A SUA REMO-  
ÇÃO.

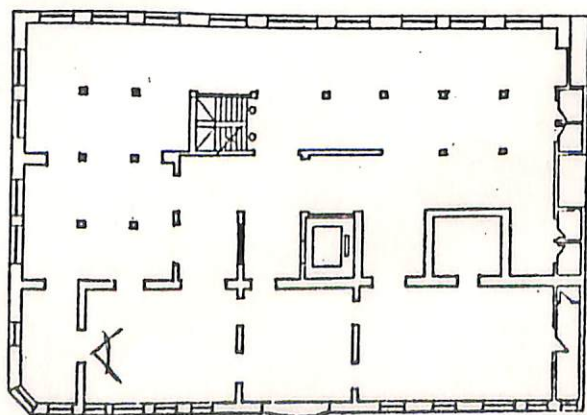
ALA DIREITA - DETALHE DA ESTRUTURA  
 QA SUPORTE DO FORÇO RENOVADO.

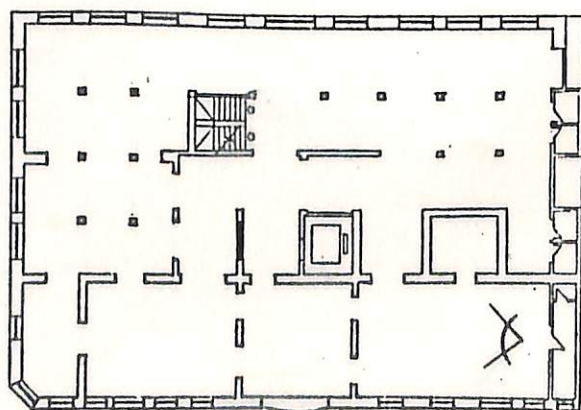
À ESQUERDA-VISTA DA ESTRUTURA DO  
TELHADO APÓS A REMOÇÃO DO TORREJO  
ATUAL. NOTAR LIMITE DO REVESTIMEN-  
TO DAS PAREDES QUE INDICAM A  
POSICÃO DO TORREJO ORIGINAL.

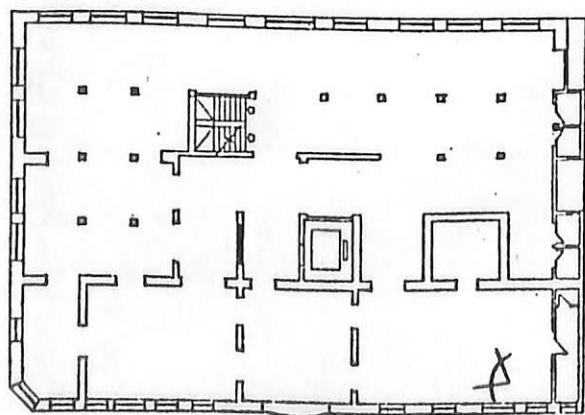
ALA ESQUERDA - DETALHE DA ESTRUTURA DO TELHADO.

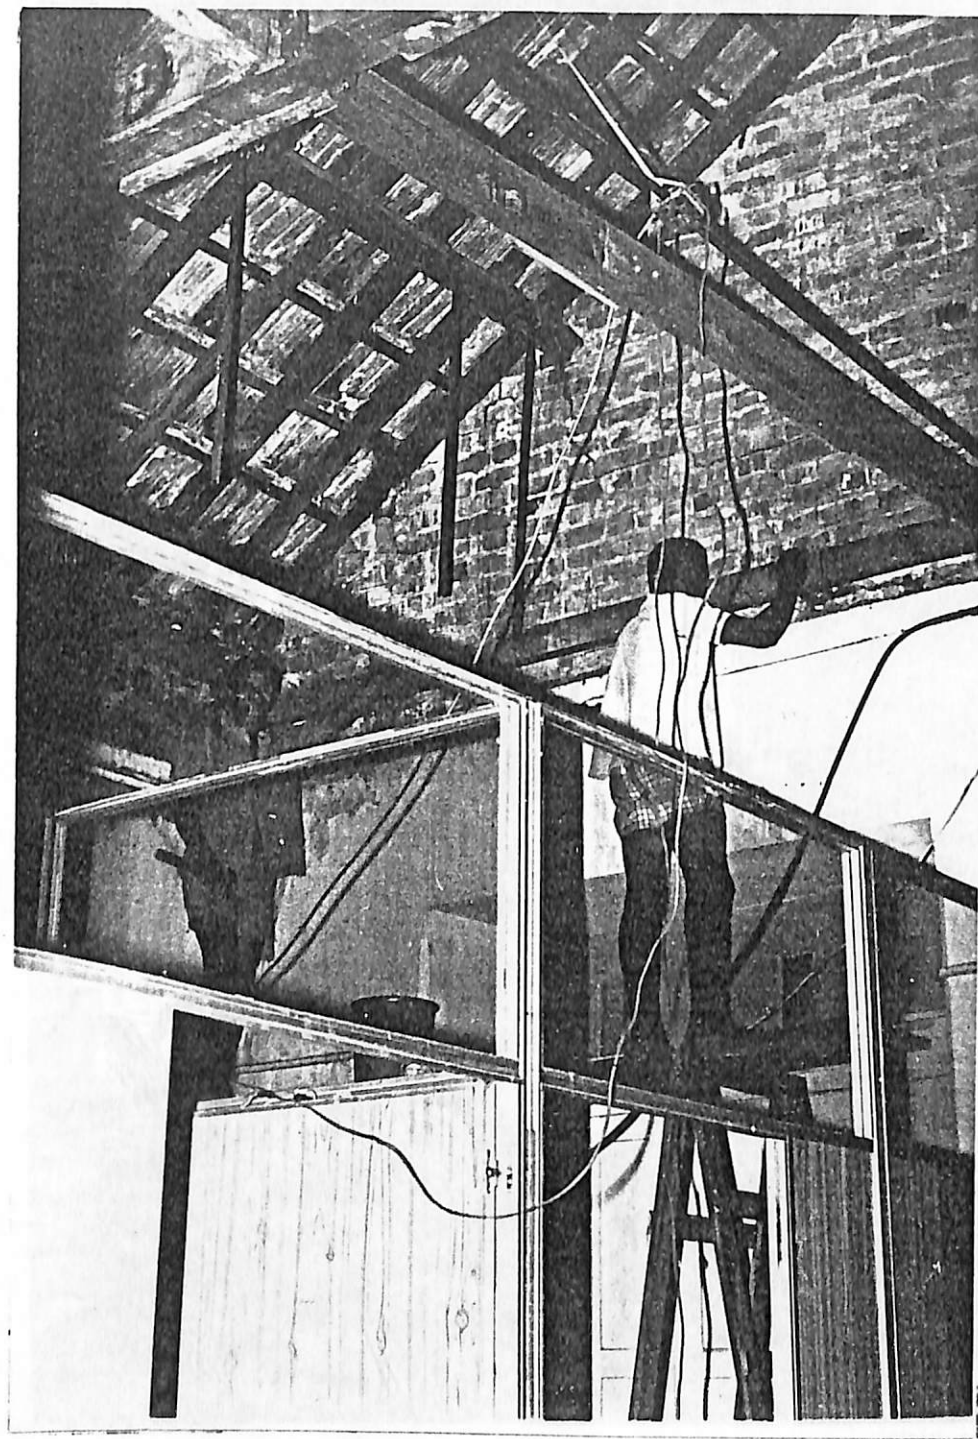
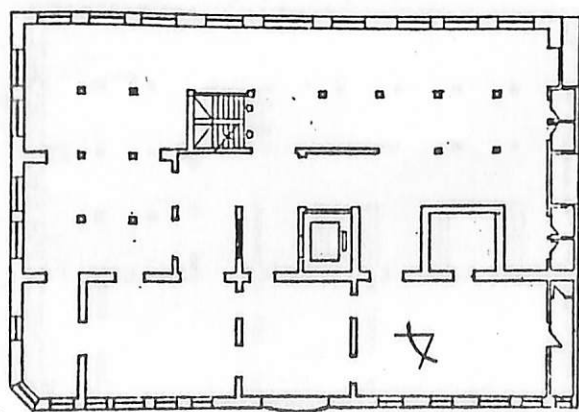
ALA ESQUERDA- TRABALHOS DE SUBS-  
TITUIÇÃO DO PORÇO REMOVIDO.

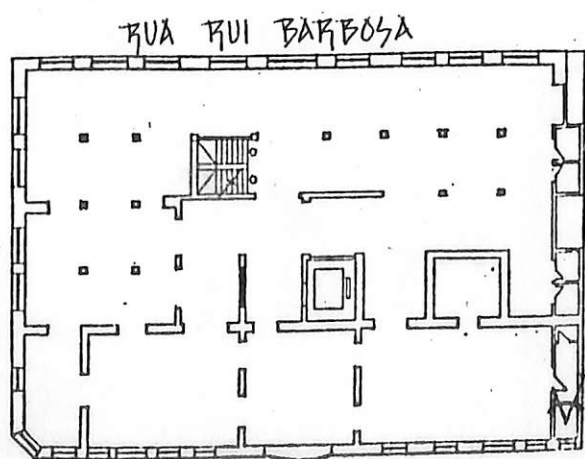
ALA ESQUERDA - SANITÁRIO CONSTRUÍ-  
DO NO ANEXO LATERAL.

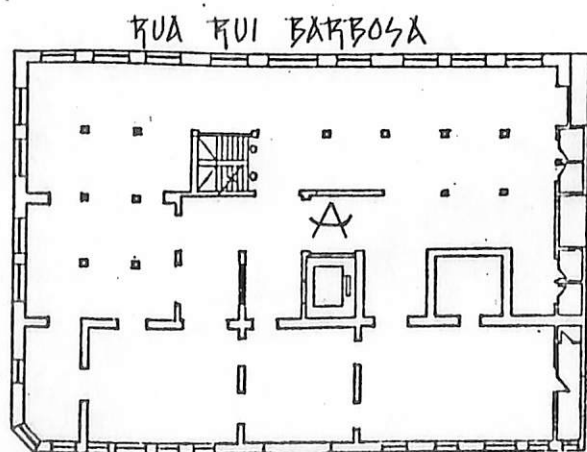
ALA ESQUERDA- POÇO DE ILUMINA-  
ÇÃO ADAPTADO PARA ELEVADOR.  
OBSERVAR QUE EM TODOS OS PAVI-  
MENTOS EXISTEM JANELAS QUE  
SE ABREM PARA O POÇO.

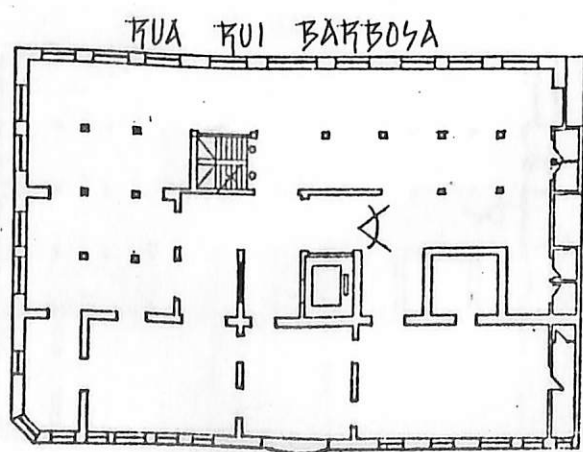
ALA ESQUERDA-VISTA PARCIAL. OBSERVAR QUE EMBORA OS PILARES TENHAM RECEBIDO O MESMO TRATAMENTO DESTINADO À ALA DIREITA, O PISO EM TABOADO É MAIS SIM-  
PLES.

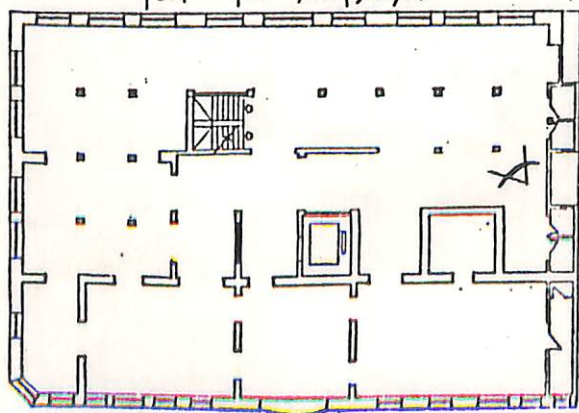
ALA ESQUERDA ENCAIXE DE DIVISÓ-  
RIAS SOBRE AS FACES DO PILAR.  
OBSERVAR REPAROS E ESTRAGOS  
NO REVESTIMENTO EM ESCARIOLE.

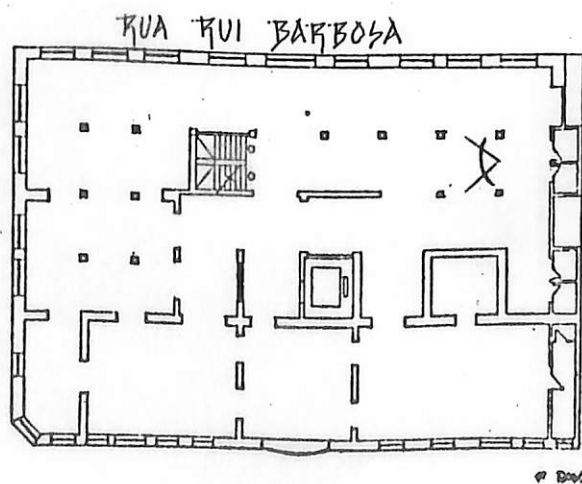
ALA ESQUERDA - NOTAR A PROFUSÃO DE DIVISÓRIAS QUE DESCARACTERIZAM O AMBIENTE. VESTÍGIOS DE UNIDADE NO FORNO EM MADEIRA.
