**Projeto:** CAMI - Centro Administrativo Municipal      Outubro/85  
Integrado  
VOLUME XIII - A - INFORMAÇÕES TÉCNICAS - LEVANTAMENTO  
FOTOGRAFICO  
SMSAS - Secretaria Municipal de Saúde e Assistência  
Social

VOLUME XIII - A - ANTEPROJETO ARQUITETÔNICO DO ANTIGO TESOURO DO  
ESTADO PARA A SECRETARIA MUNICIPAL DE SAÚDE E  
ASSISTÊNCIA SOCIAL - SMSAS  
- INFORMAÇÕES TÉCNICAS SOBRE O IMÓVEL:  
LEVANTAMENTO FOTOGRÁFICO

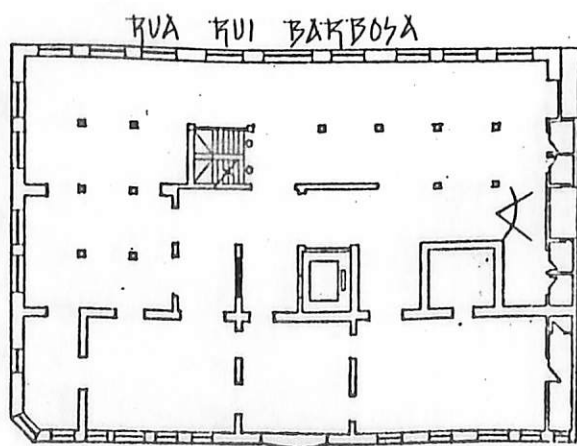
ALA ESQUERDA - TARDE EXTERNA.  
NOTAR MARCAS DE UNIDADE NO  
TORÇO E NA TARDE. O TORÇO  
ENCONTRA-SE MUITO ESTRAGADO.

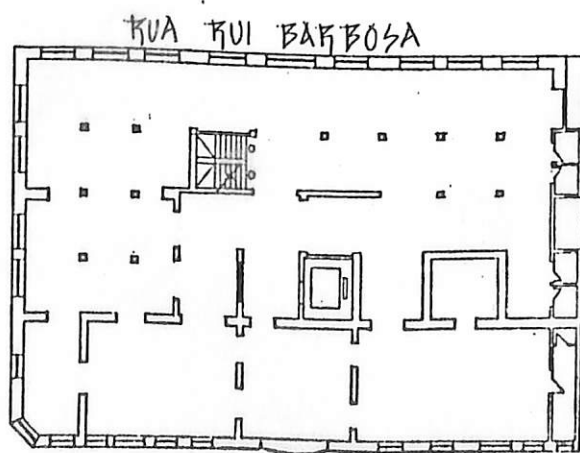
ALA ESQUERDA - ESQUADRIA ADAP-  
TADA PARA PERMITIR ACESSO  
A SANITÁRIO CONSTRUÍDO EM  
ANEXO. NESTE LOCAL O ESTADO  
GERAL DE CONSERVAÇÃO É BAS-  
TANTE PRECÁRIO APRESENTAN-  
DO INCLUSIVE FISSURAS NA PARE-  
DE E NA VERGA.

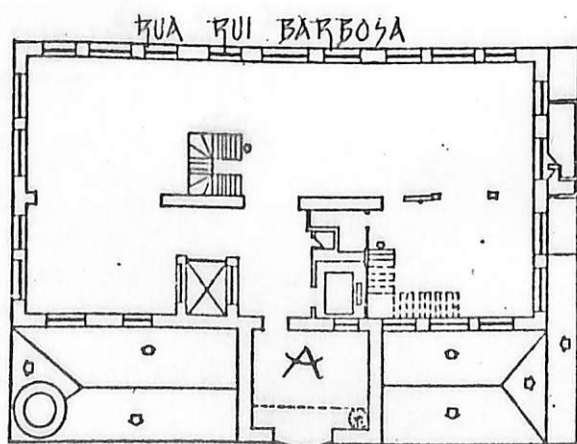
SALA NOBRE - DETALHE DA ESQUADRIA DO BALCÃO PRINCIPAL, VENDO-SE AO FATO O VITRAL COM O EMBLEMA DO ESTADO DA BAHIA. NOTAR O CARPETE ENCOBRINDO PISO EM LADRILHO HIDRÁULICO E DE VIDRO.

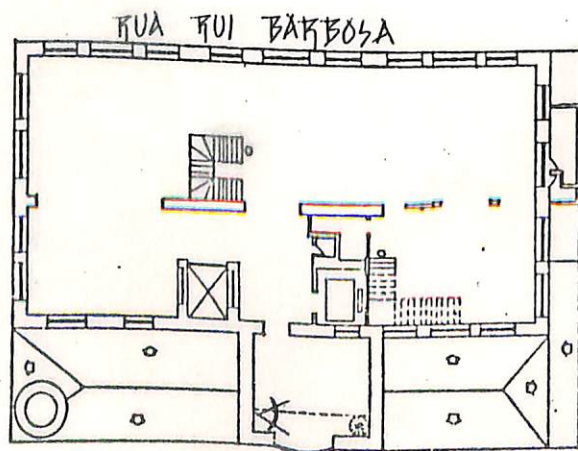
SALÃO NOBRE - DETALHE DO MEZEANI-  
NO EM CONCRETO QUE DESCARACTE-  
RIZA O AMBIENTE. OBSERVAR QUE SEL-  
CIONA OS ESTUQUES DA SALA. ESCADA  
COM ESTRUTURA DE FERRO, PISO E  
GUARDA-CORPO EM MADEIRA DESTAAN-  
DO DO CONJUNTO.

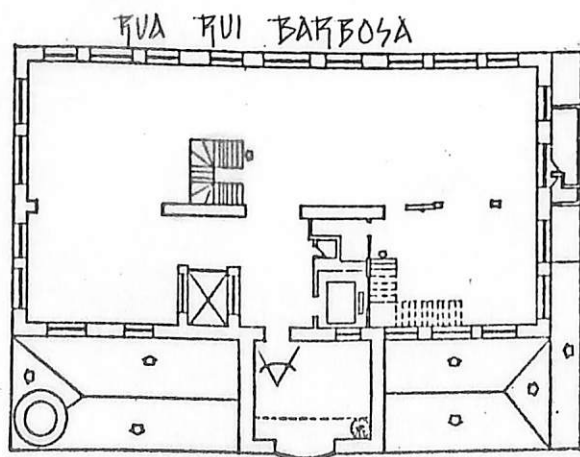
SARÃO NOBRE-PETALHE DO MEZZANINO  
QUE SECCIONA A PORTA À ALTURA DA  
BANDEIRA. NOTAR A FLEXÃO DA VER-  
GA E FIAÇÃO APARENTE.

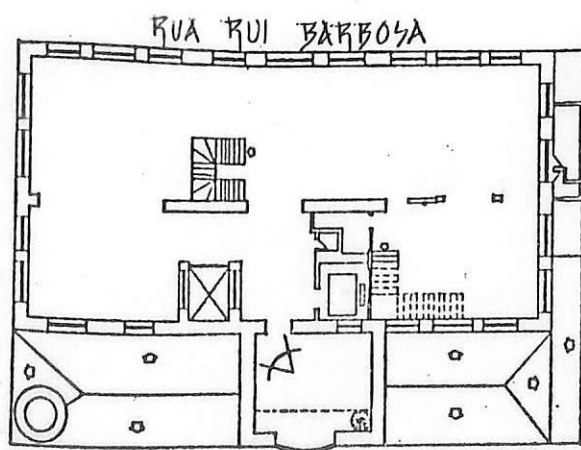
SALA DO NOBRE - DETALHE DA ORNA-  
MENTAÇÃO À NÍVEL DA BASE DA CÚ-  
PULA. NOTAR UNIDADE NESSAS ELE-  
MENTOS E TORÇO EM PLACAS DE  
AGLOMERADO INCOMPATÍVEL COM O IMÓ-  
VEL.

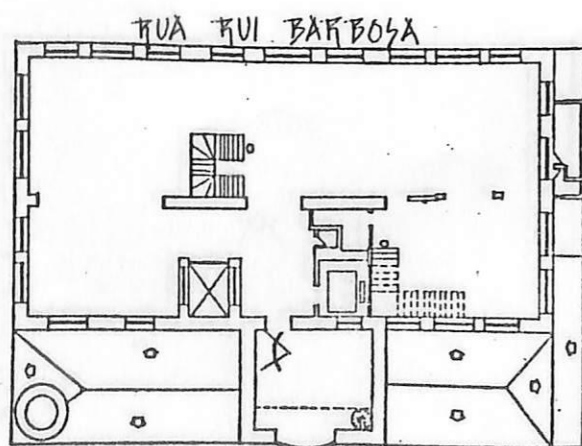
SALÃO NOBRE - OBSERVAR UNIDADE  
EXCESSIVA NAS PAREDES QUE CHE-  
GAM A DESTRUIR OS ESTUQUES.

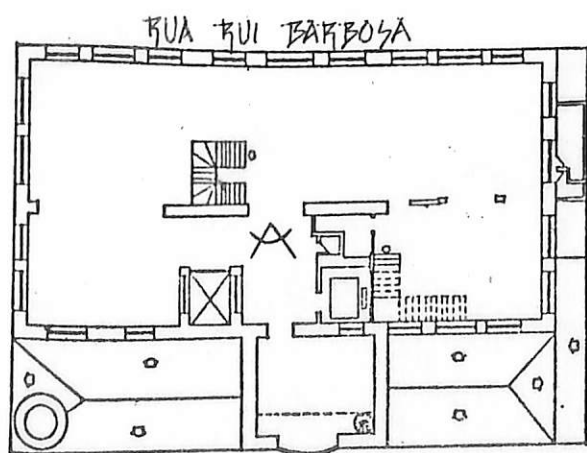
CIRCULAÇÃO CENTRAL - GRADE DE FERRO QUE ISOLA SALÃO NOBRE DO FUNDO, POÇO DE ILUMINAÇÃO.

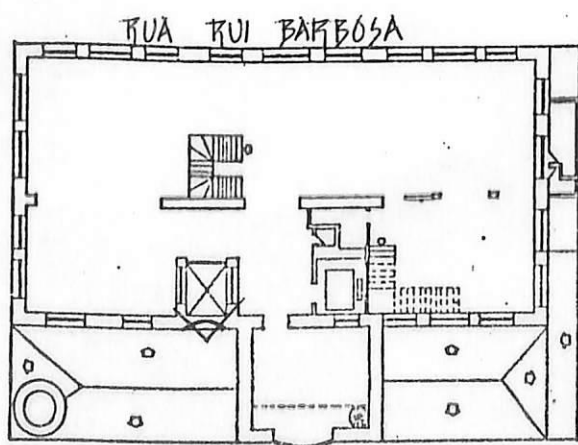
POÇO DE ILUMINAÇÃO DIREITO - VIS-  
TO DO 1º PAVIMENTO. NOTAR FISSU-  
RAS NAS VERGAS.

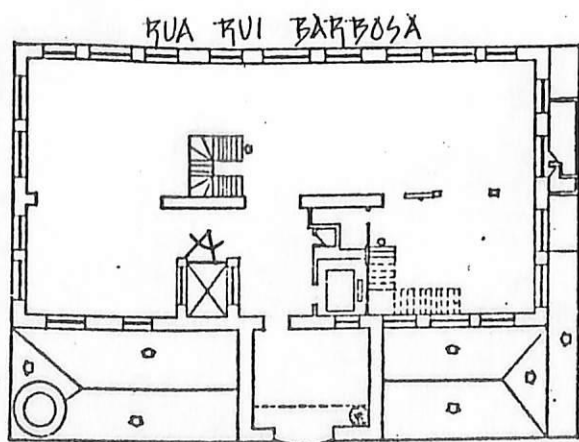
TOÇO DE ILUMINAÇÃO DIREITO - VE-  
TAÇÃO FRONTAL EM ESQUADRIATI-  
XA DE FERRO E VIDRO.

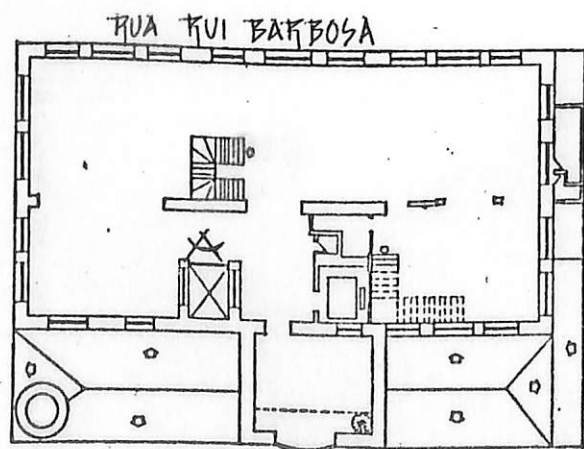
POÇO DE ILUMINAÇÃO DIREITO -  
DETALHE DA VEDAÇÃO FRON-  
TAL.

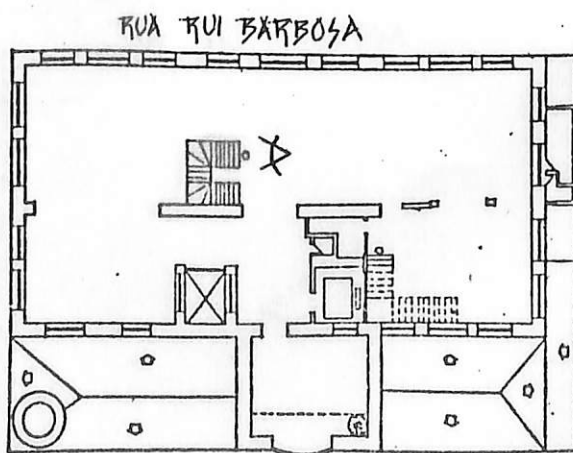
CIRCULAÇÃO CENTRAL - ESCADA EM TORÇA ROTA QUE DÁ ACESSO AO 1º PAVIMENTO. NOTAR APROVEITAMENTO INADEQUADO DO VÃO DA ESCADA COM COMPARTIMENTO EXECUTADO EM DIVISÓRIA DE AGLOMERADO.

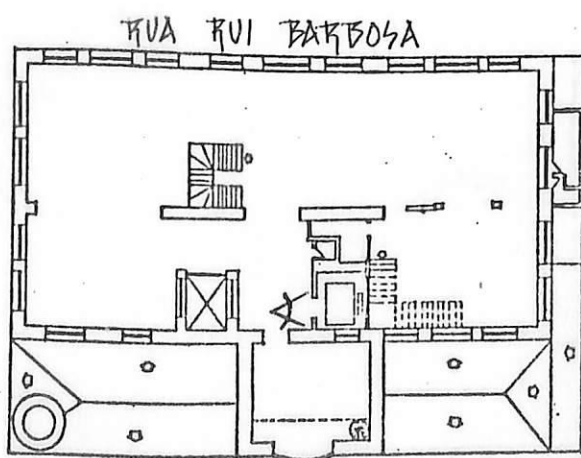
CIRCULAÇÃO CENTRAL - OBSERVAR  
ADAPTAÇÃO DA ESQUADRIA PARA A  
PORTA DO ELEVADOR SITUADO NO PRÓ-  
VÁVEL PISO INICIAL DE ILUMINAÇÃO  
ESQUERDO.

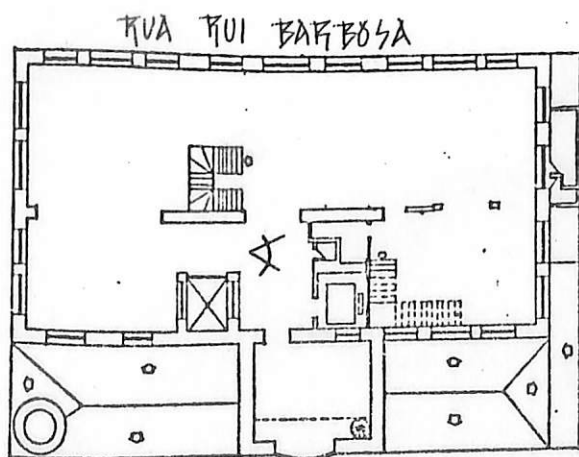
CIRCULAÇÃO CENTRAL - VEDAÇÃO DO  
ACESSO À ALA ESQUERDA COM DIVISÓ-  
RIA EM AGLOMERADO PARA ALOCA-  
ÇÃO DE COFA E SANITÁRIO. NOTAR A-  
GREGAÇÕES AO ESCALONAL DO PILAR À  
2ª FAV. DIREITA.

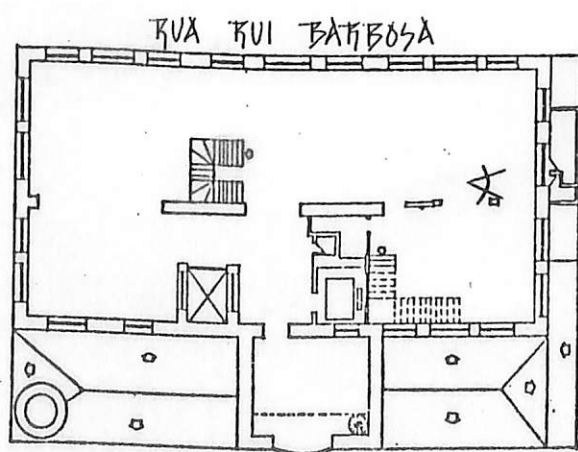
ALA ESQUERDA- UNIDADE NO PILAR  
PROVOCADA PELA MÁ CONSERVAÇÃO  
DA COBERTURA. OBSERVAR DOIS TIPOS  
DIFERENTES DE DIVISÓRIA INDICANDO  
AS SUCESSIVAS SUBDIVISÕES DO IMÓVEL.

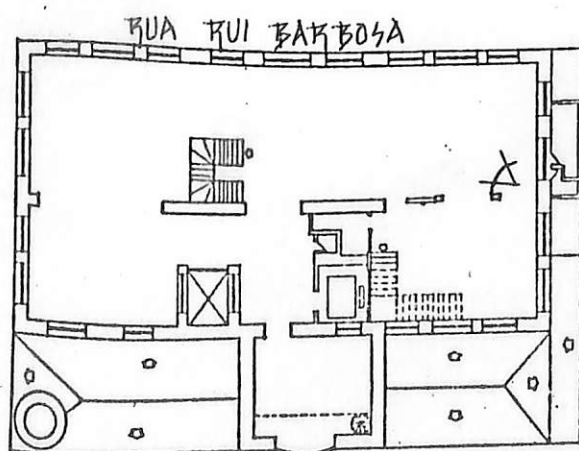
À ESQUERDA-ESQUADRIA ADAPTADA  
PARA DAR ACESSO A SANITÁRIOS  
EXISTENTES NOS ANEXOS LATERAIS.

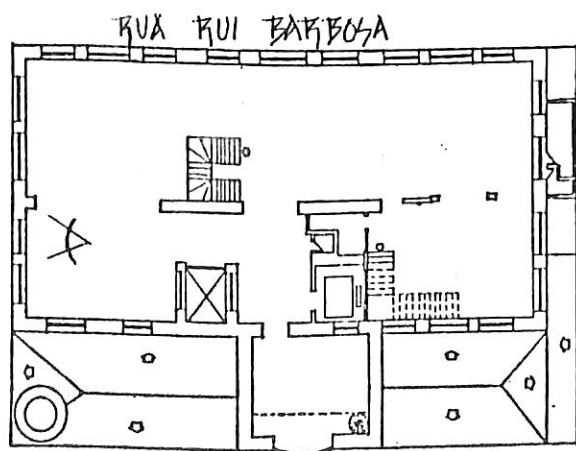
ALA DIREITA — VISTA DE UMA DAS  
ESQUADRIAS ORIGINAIS. NOTAR RE-  
BAIXAMENTO DO TORÇO POSTE-  
RIOR EXECUTADO EM GESSO.

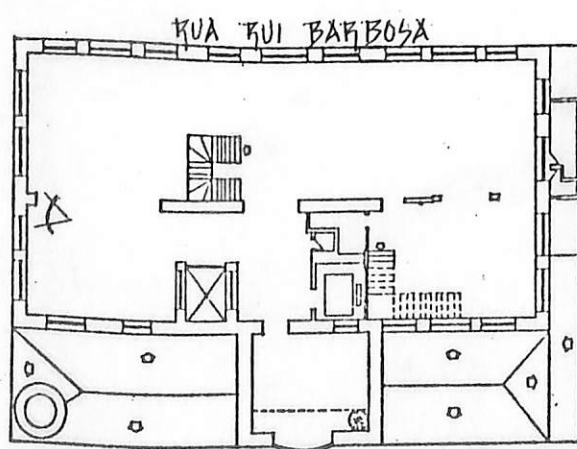
ALA DIREITA - DETALHE DO TORÇO  
EM GESSO, PODENDO-SE VER ATRÁ-  
VÉS DA ABERTURA, RESTOS DA ES-  
TRUTURA DO TORÇO ORIGINAL EM  
MADEIRA, QUE SE ENCONTRA TOTALMEN-  
TE ESTRAGADO.

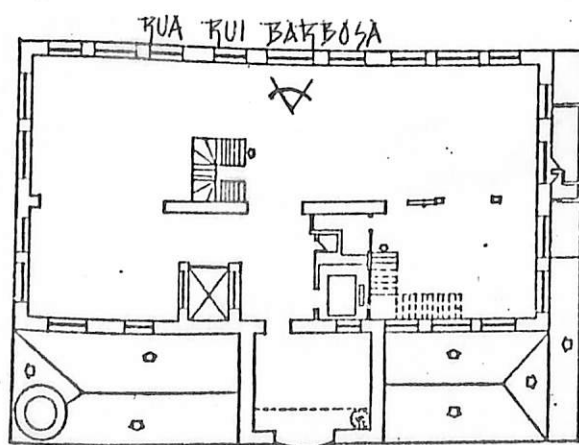
CORPO CENTRAL, TUNDOS - ADAPTAÇÃO DO ESPAÇO PARA COLOCAÇÃO DE SANITÁRIO SOBRE PISO EM TABOADO. NOTAR ELEVÇÃO DE PISO PARA AS INSTALAÇÕES DO ESGOTO.

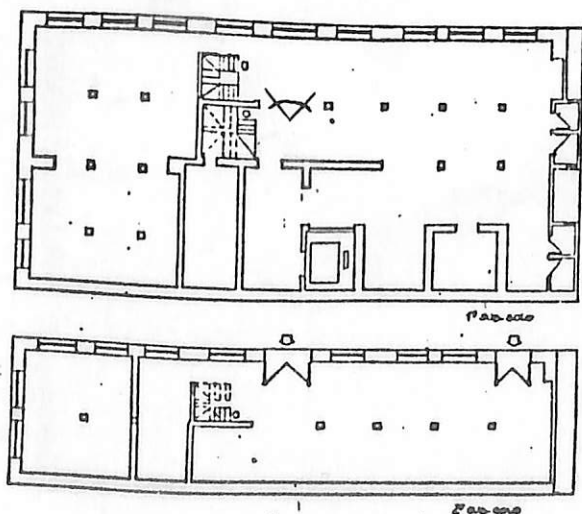
1º SUB-SOLO - VISTA PARCIAL. AO FUNDO  
ESQUADRIA CENTRAL DO PAVIMENTO QUE  
POSSUI MAIOR LARGURA QUE AS DEMAIS  
E COM POSTIGOS QUE FORMAM UM AR-  
CO PLENO. NOTAR QUADRO DE LUZ  
E O ALARGAMENTO DO CÔMODO.

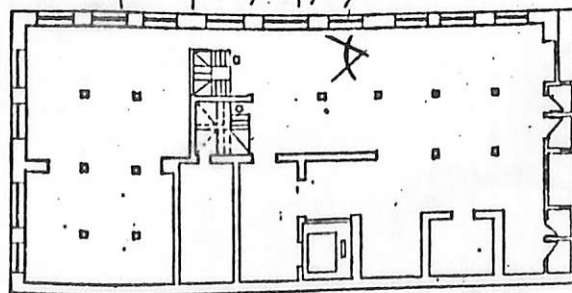
1º SUB-SOLO - VISTA PARCIAL. NOTAR DESMORONAMENTO DO REVESTIMENTO EM ESTUQUE DO TETO DELO EXCESSO DE UMIDADE. A MALHA DE PROYÉ ENCONTRA-SE COMPLETAMENTE ENTERRUTADA.

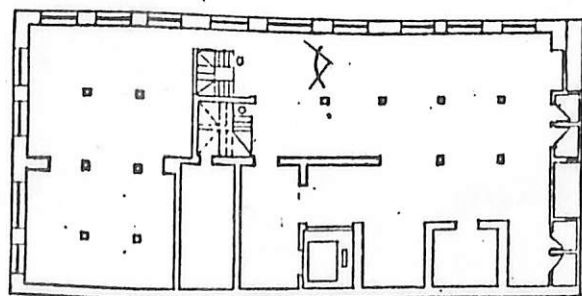
1º SUB-SOLO - VISTA PARCIAL. PISO EM TALO, ALAGADO. NOTAR O DESMORONAMENTO DE PARTE DO REVESTIMENTO DO TETO QUE SE ENCONTRA ENCHAFADO E A EXPANSÃO POR OXIDAÇÃO DAS LONGARINAS E DE MALHA DEPLOYÉ DA LAJE DO TETO.

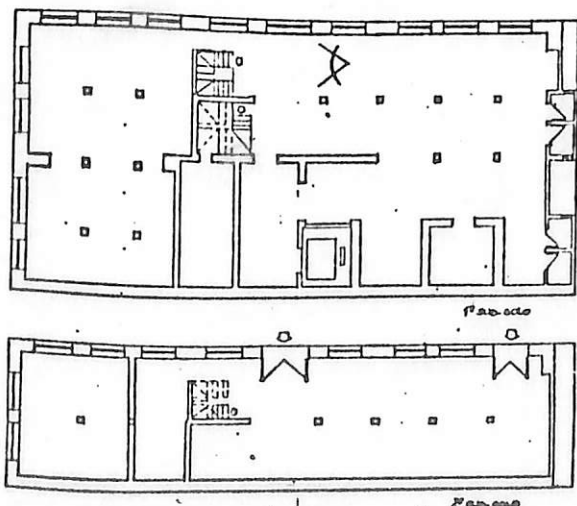
PSUB-SOLO - DETALHE DE TETO. OXIDAÇÃO DA MALHA DEPLOYÉ E CONSEQUENTE DESMORONAMENTO DO REBOCO DA LAJE.

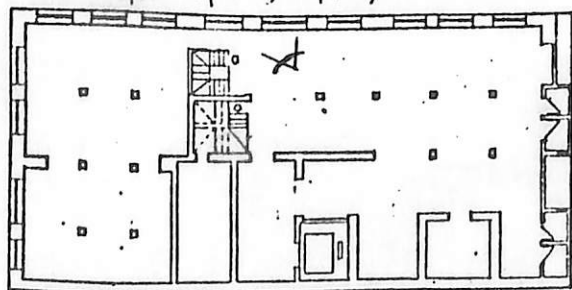
1º SUB-SOLO - QUADRO GERAL DE LUZ. A REDE ELÉTRICA INADEQUADA E DESPROTEGIDA CONSTITUI-SE NUM SÉRIO RISCO À SEGURANÇA DO EDIFÍCIO.

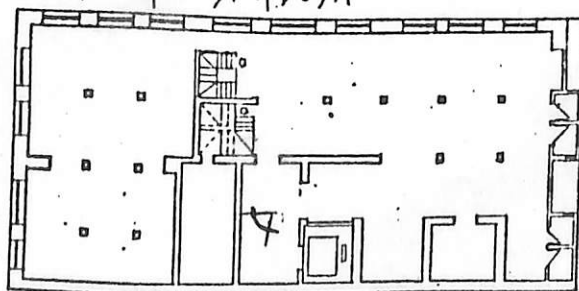
1º SUB-SOLO - NOTAR FISSURA NA VIGA E DESMORONAMENTO DO REVESTIMENTO DO TETO. OS FIOS DISTRIBUIDORES DE ENERGIA AOS DEMAIS PAVIMENTOS PASSAM SEM QUALQUER PROTEÇÃO.

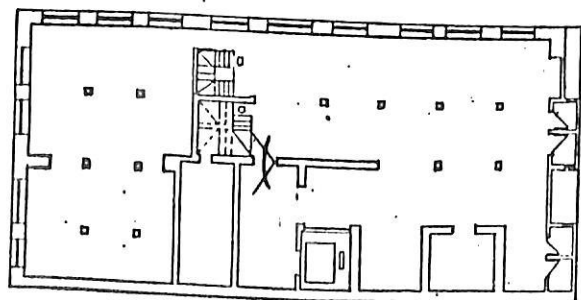
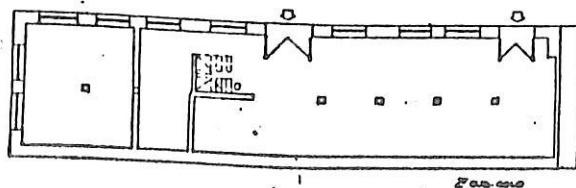
1º SUB-SOLO - DETALHE DE PILAR. FIS.

SURAS PROVOCADAS PELA EXPANSÃO  
POR OXIDAÇÃO DAS LONGARINAS. OBSER-  
VAR FIAÇÃO APARENTE.

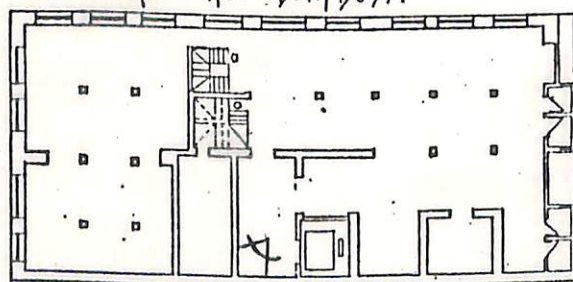
Foto 100

1º SUB-SOLO - O EXCESSO DE UNIDADE  
PROVOCA A EXPANSÃO POR TREFUGEM  
DE VIGAS, LONGARINAS E MALHA DE  
TALOYÉ PROVOCANDO O DESMORONA-  
MENTO DE REVESTIMENTOS E FISSU-  
RAS NOS PILARES.

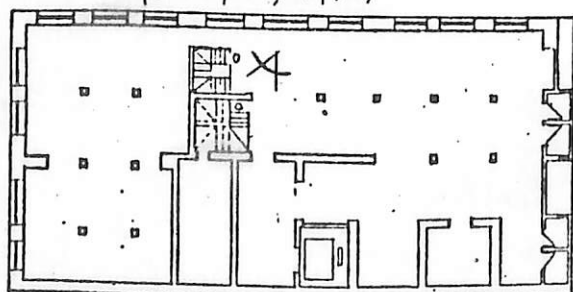
1º SUB. SOLO - DETALHE DA INATE -  
QUADA FIAÇÃO APARENTE.

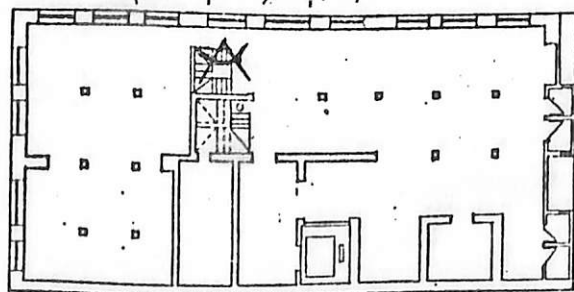
1º SUB-SOLO - GRADE ISOLANDO A ESCADA QUE DÁ ACESSO AO TÉRREO.

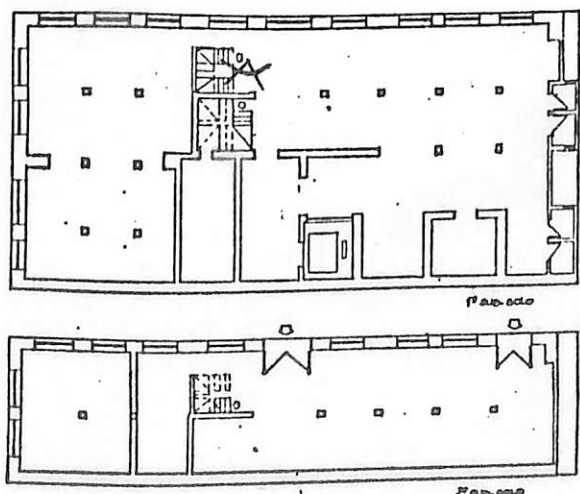
1º SUB-SOLO - ESCADA EM CONCRETO ARMADO QUE DÁ ACESSO AO TÉRREO. NO PUNTO, À DIREITA, PASSAGEM QUE DÁ ACESSO AO RESERVATÓRIO. A PLACÃO APARENTE ALIMENTA A BOMBA HIDRÁULICA.

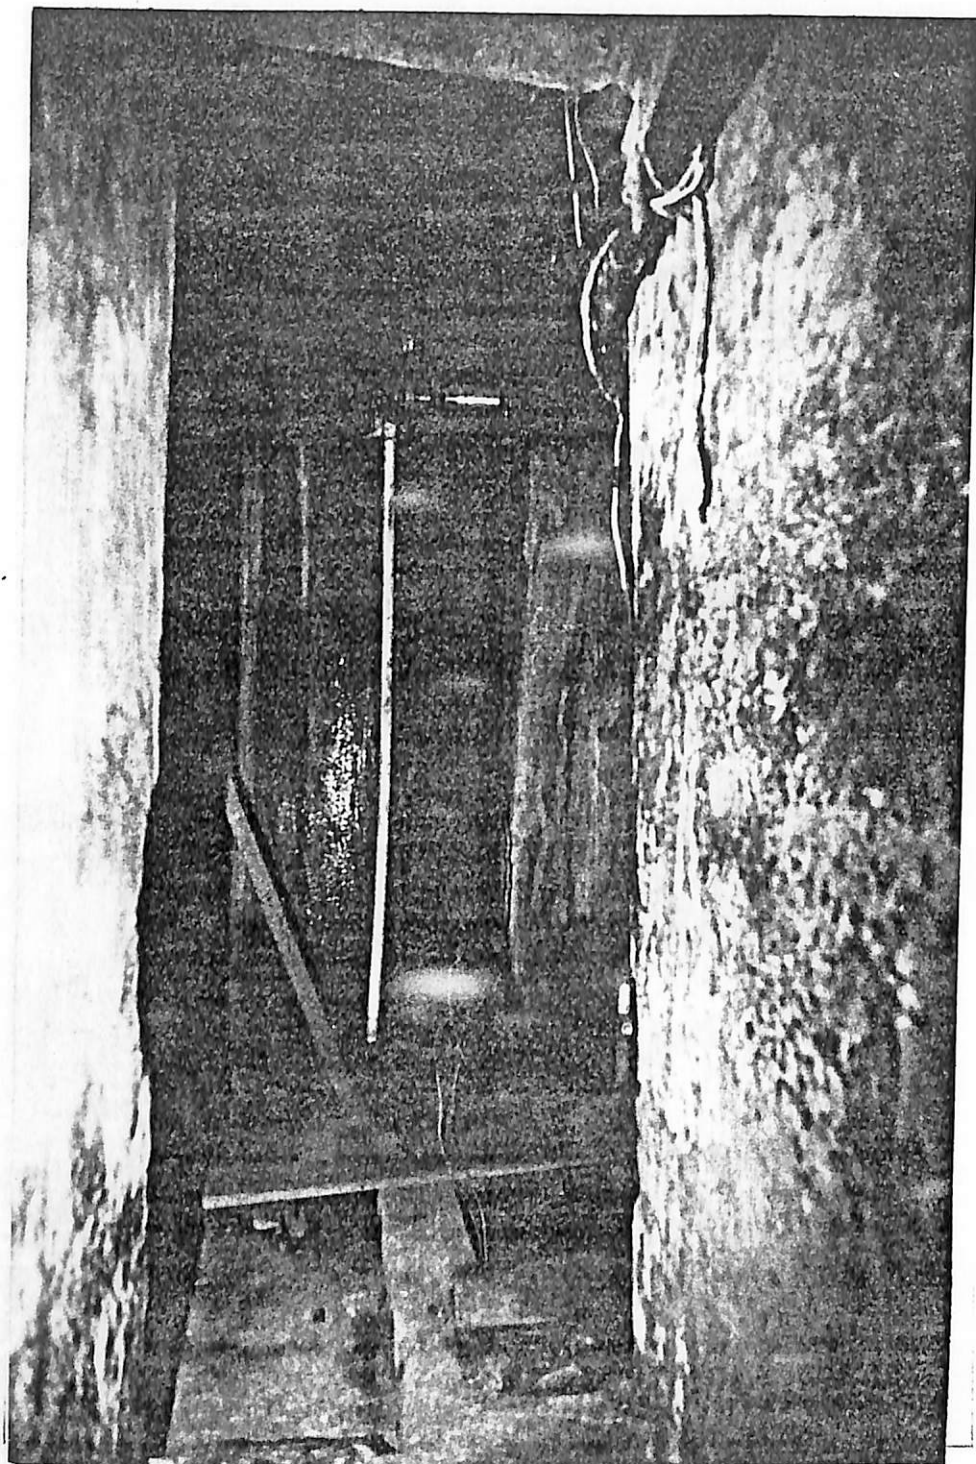
PRUB-3010 - ESCADA QUE DÁ ACESSO AO TERCIO. AO FUNDO, PASSAGEM PARA O RESERVATÓRIO.

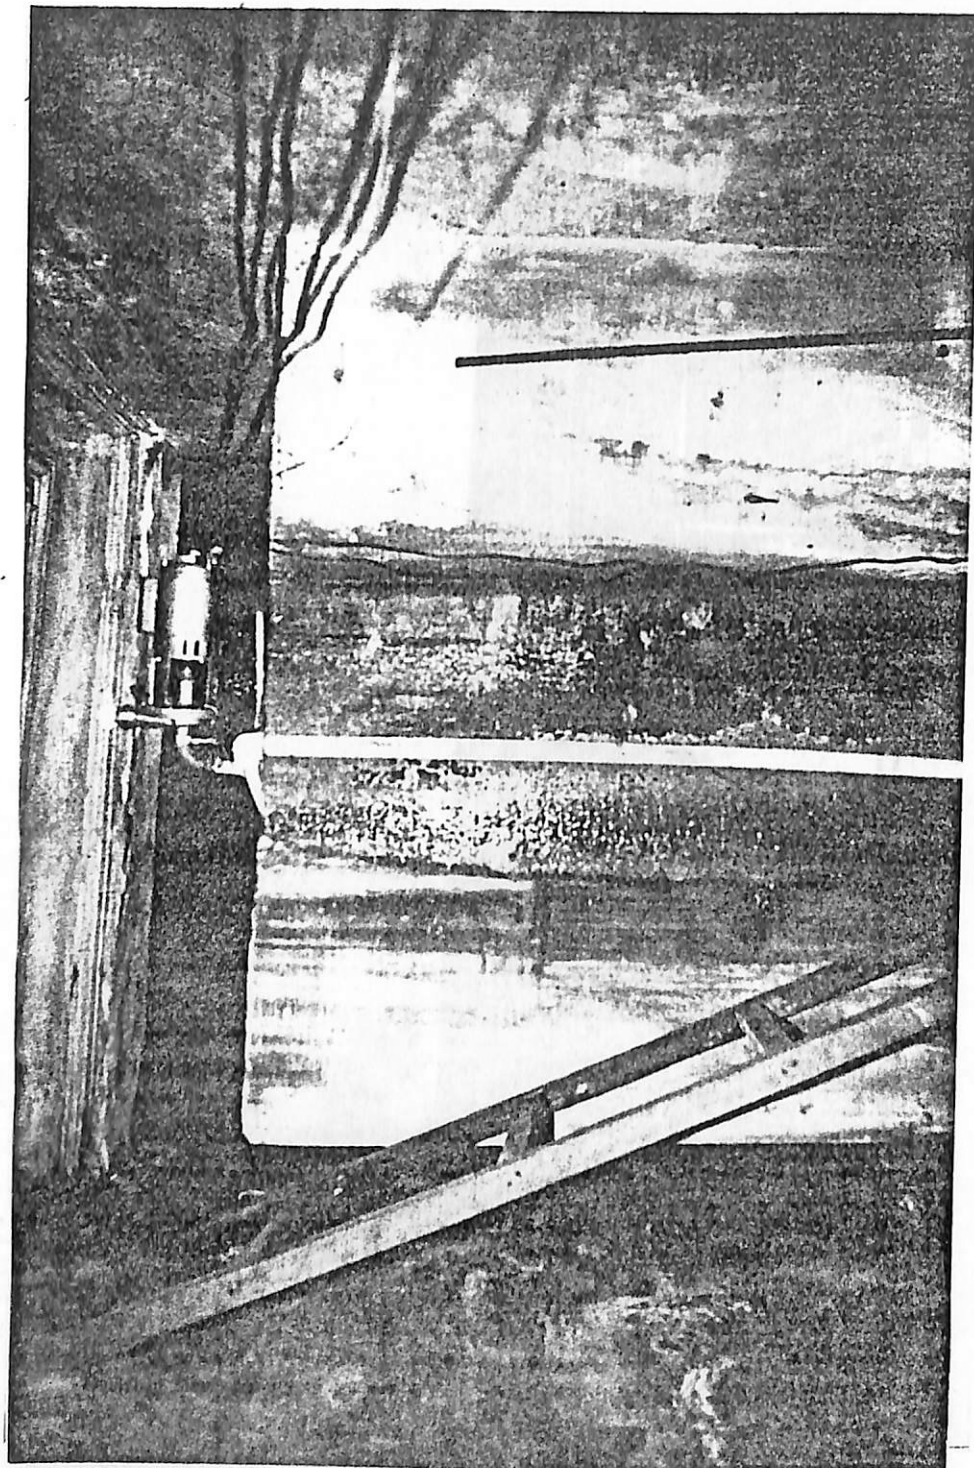
1º SUBSÓLO - AO FUNDO, O RESERVATÓRIO  
NOTAR PRECARIEDADE DAS INSTALA-  
ÇÕES ELÉTRICAS E HIDRÁULICAS.

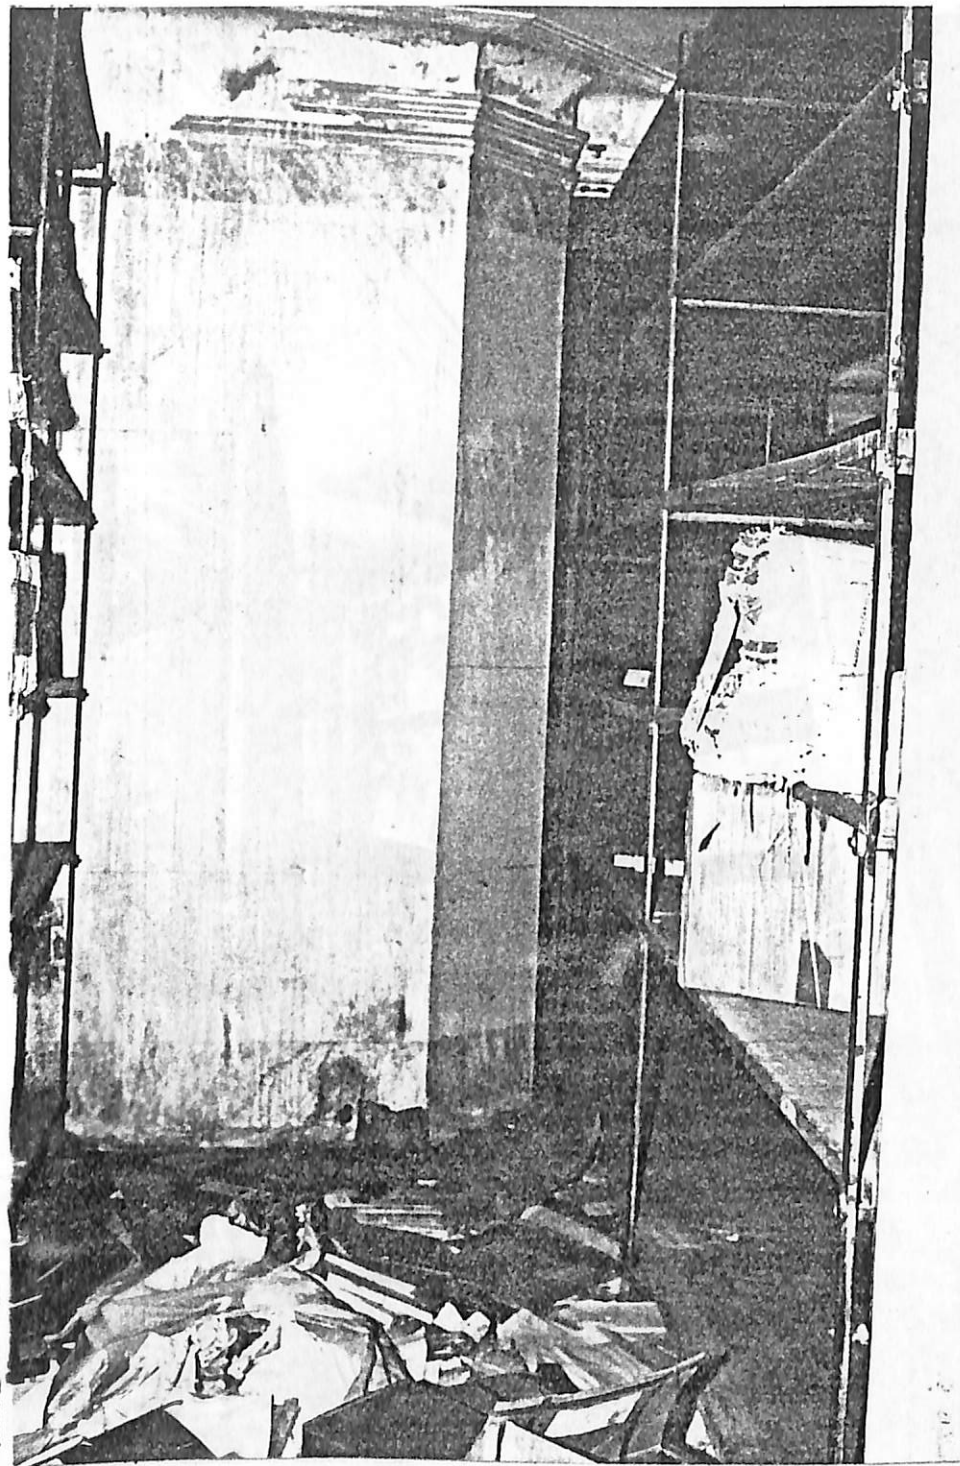
1º SUB-SOLO - VISTA DO RESERVATÓRIO

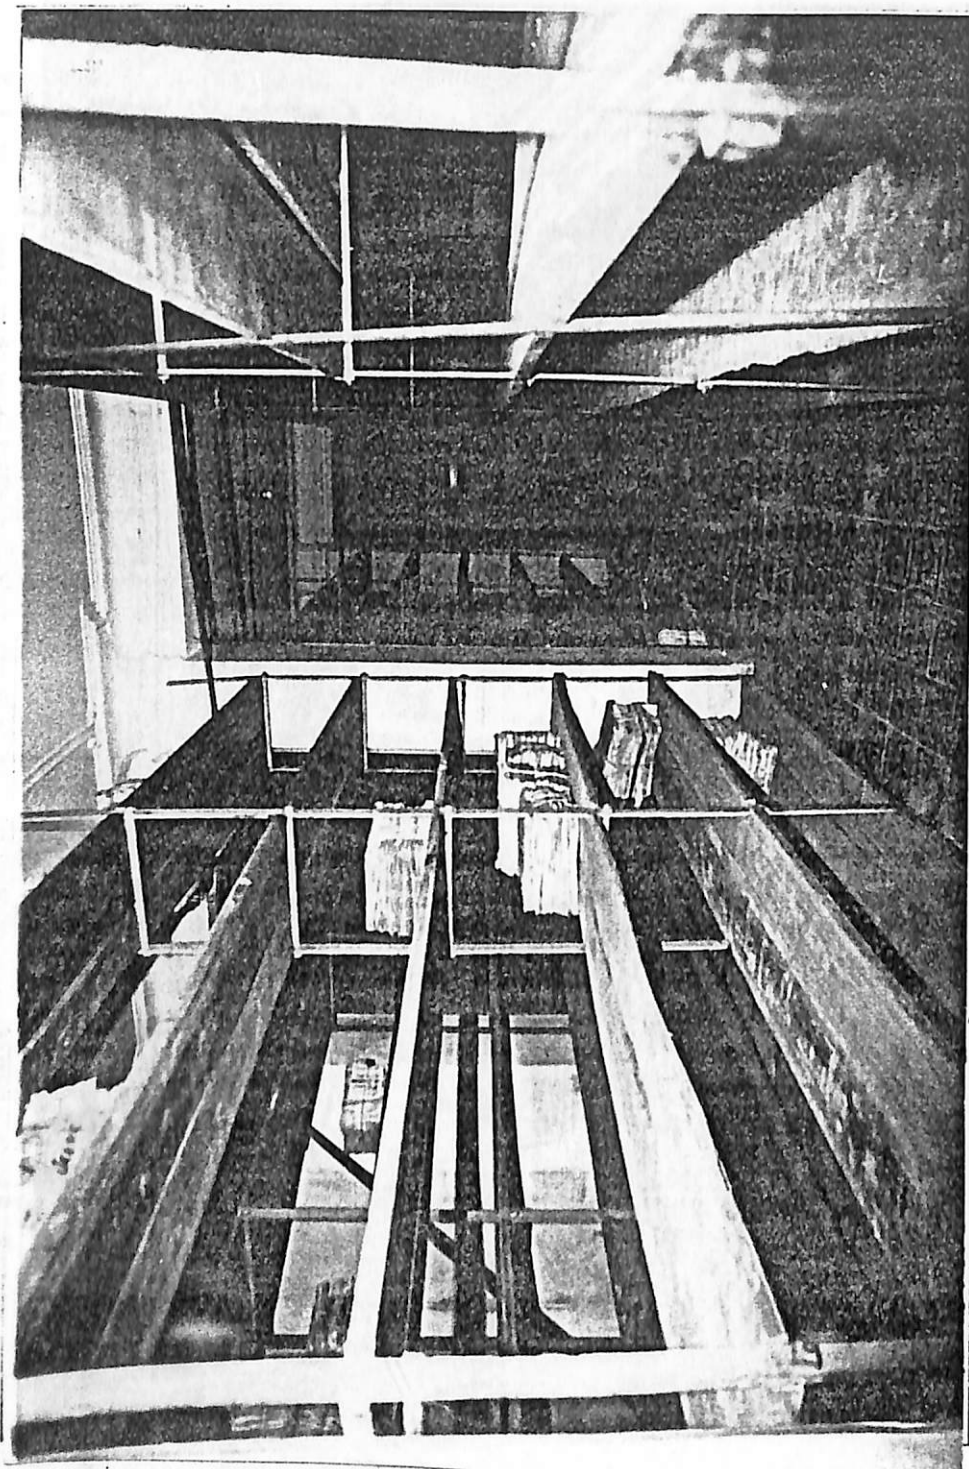
1º SUB-SOLO - ÂNGULO TORÇADO PELO  
MURTO DE CONTENÇÃO E PAREDE QUE  
ENVOLVE O RESERVATÓRIO. NOTAR  
MANGUAS DE UNIDADE.

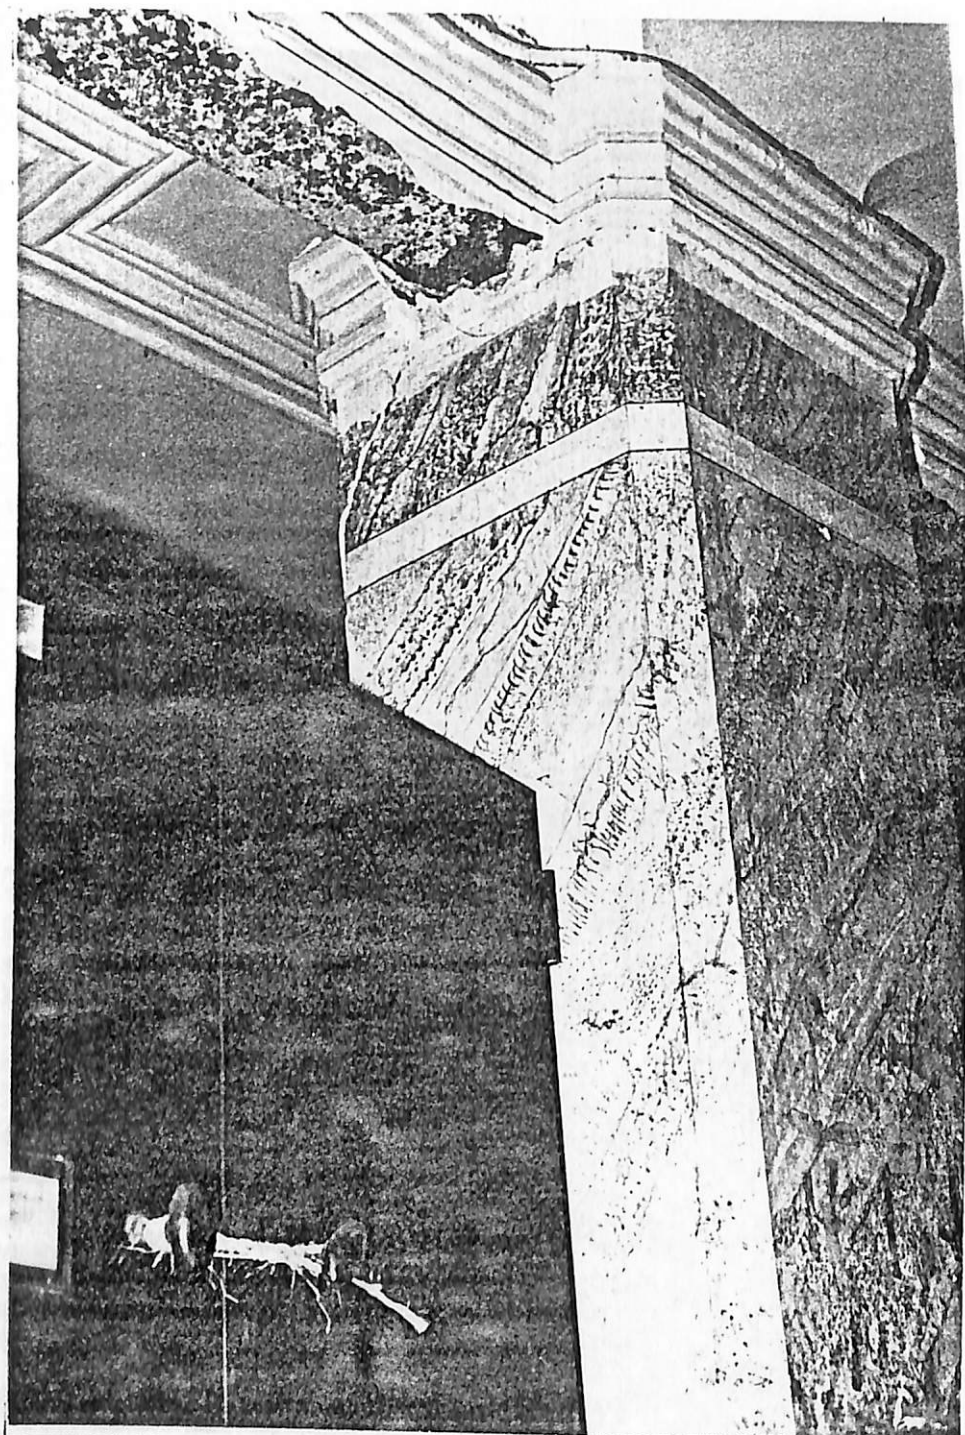
1º SUB-SOLO - TRINCHAS NO PILAR PRO-  
VOCADAS PELA EXPANSÃO DA VIGA  
POR OXIDAÇÃO.

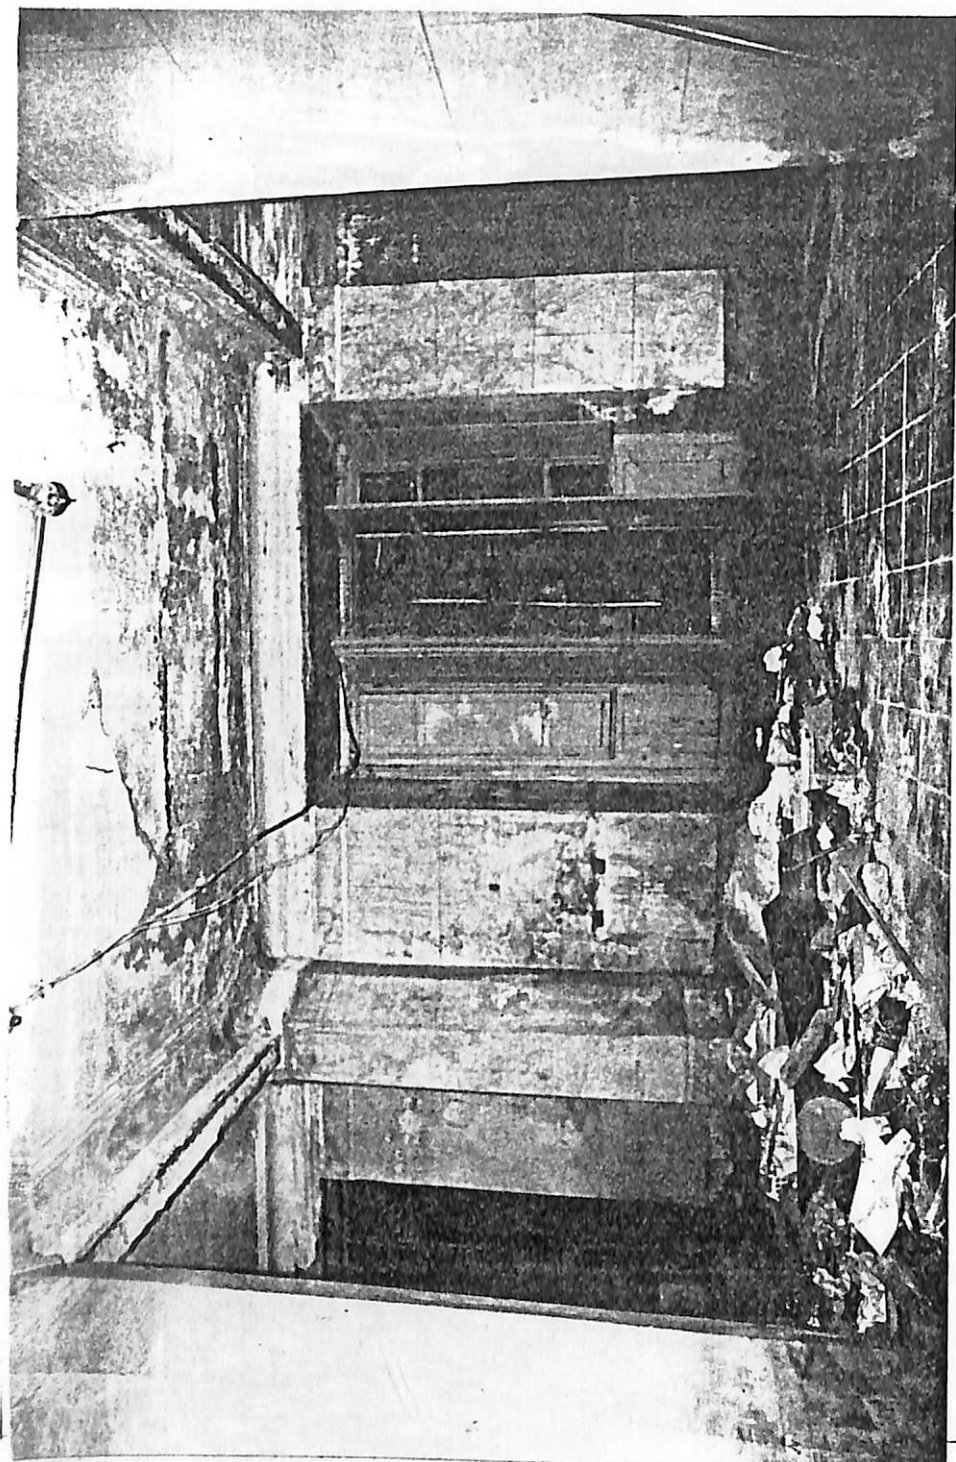
1º SUB-SOLO - VISTA PARCIAL. NOTAR  
O EXCESSO DE UNIDADE NO TETO E  
PAREDES.

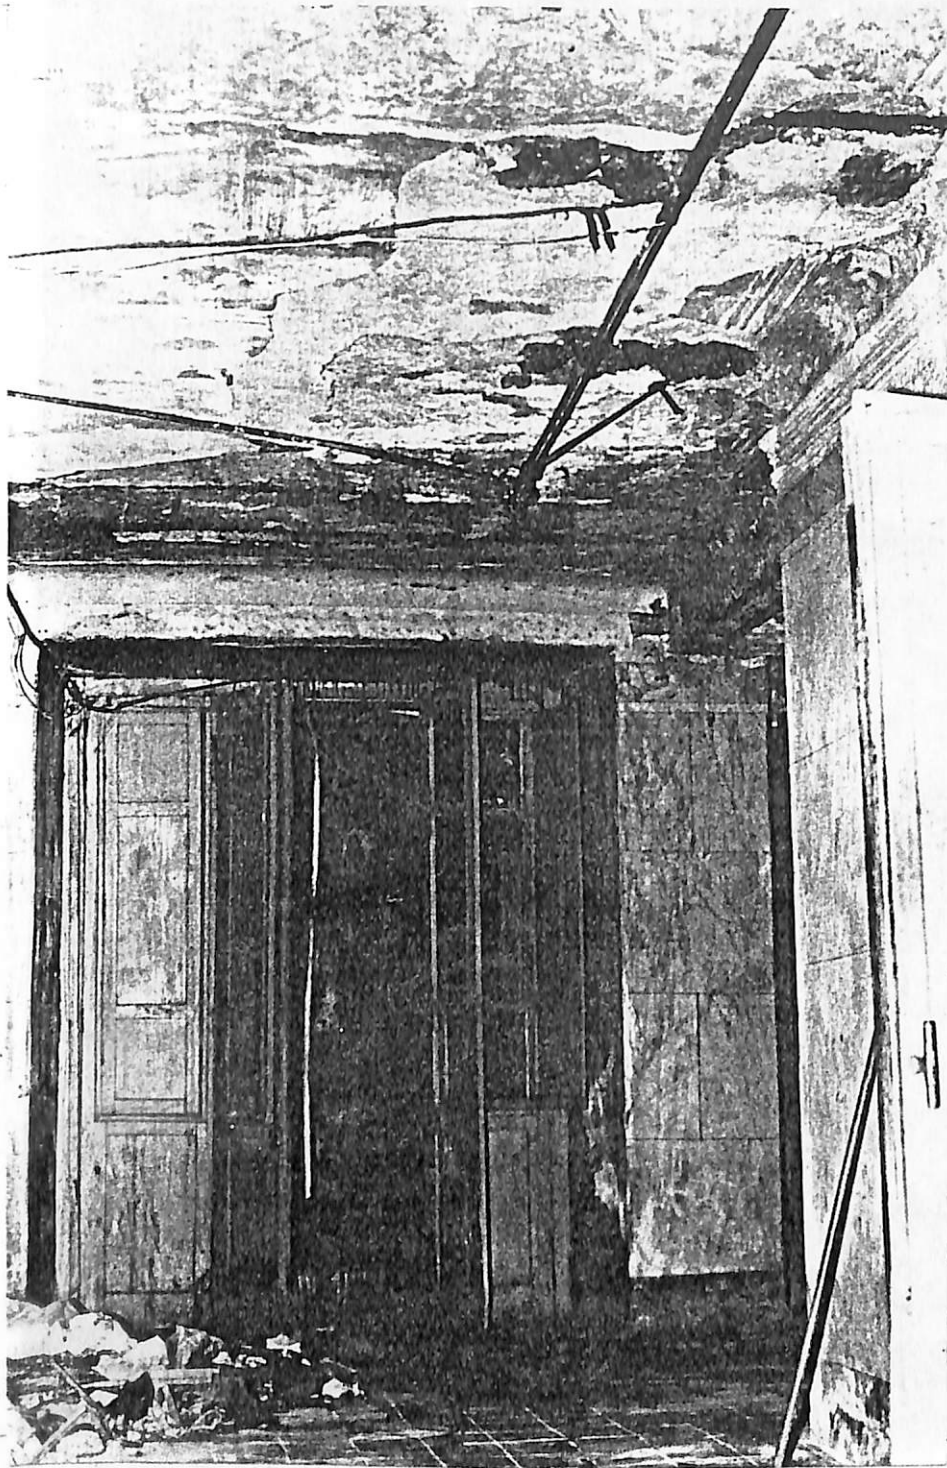
1º SUB-SOLO - VISTA PARCIAL. A ESQUADRIA DA ESQUERDA DÁ ACESSO A UM SANITÁRIO.

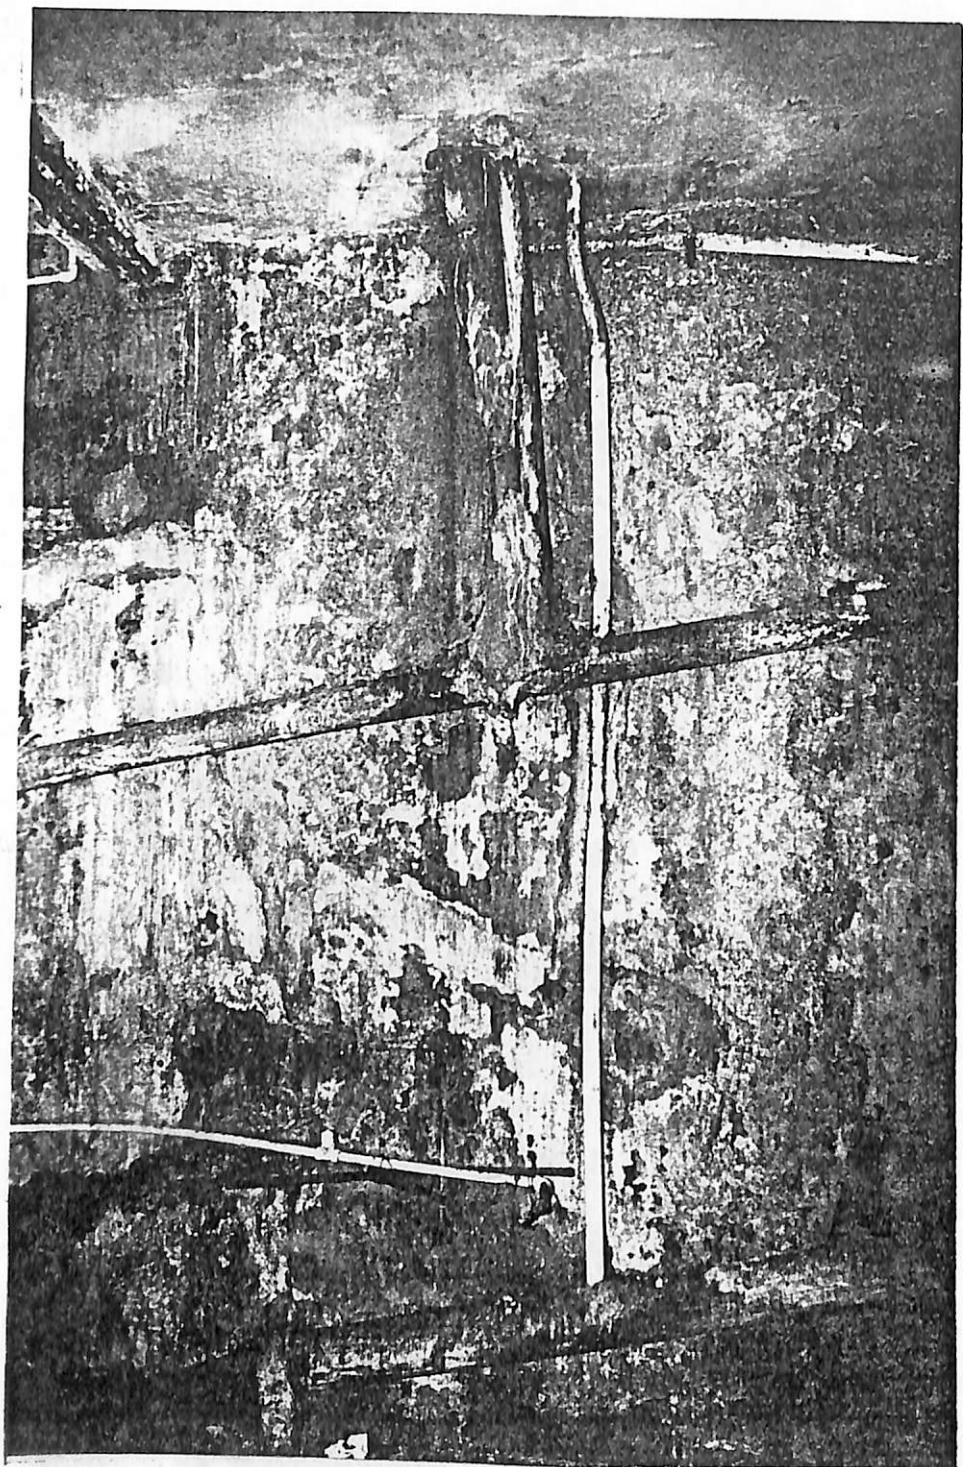
1º SUB-SOLO - DETALHE DA ESQUADRIA  
QUE DÁ ACESSO À LATERAL DO IMÓ-  
VEL.

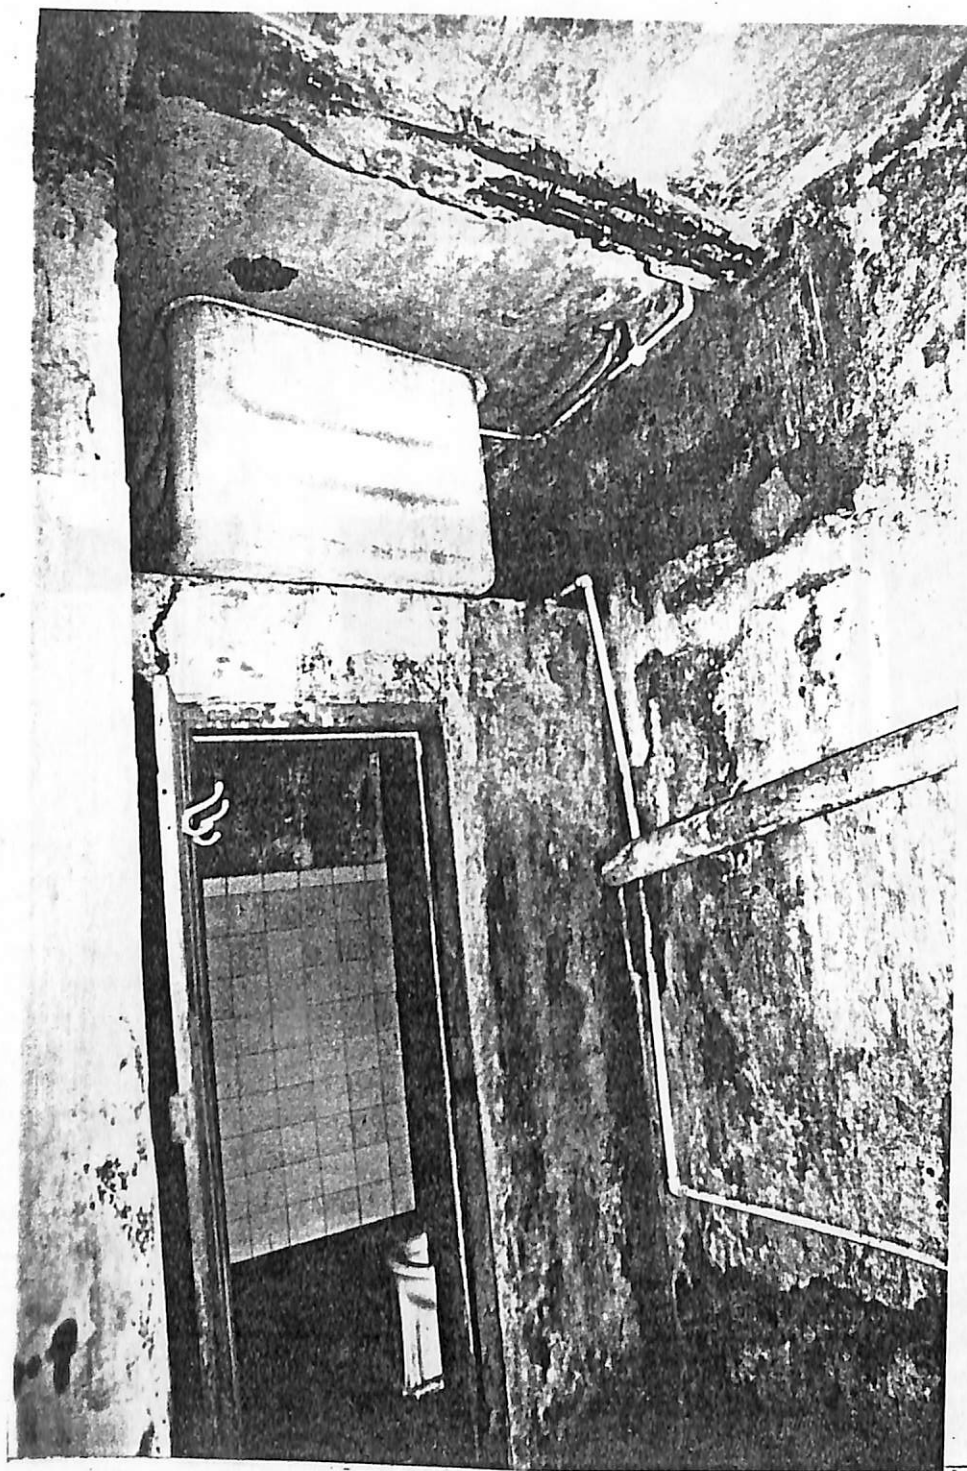
1º SUB-SOLO - TUBULAÇÃO QUE SERVE  
 NOS SANITÁRIOS ANEXOS À LATERAL  
 ESQUERDA DO EDIFÍCIO.

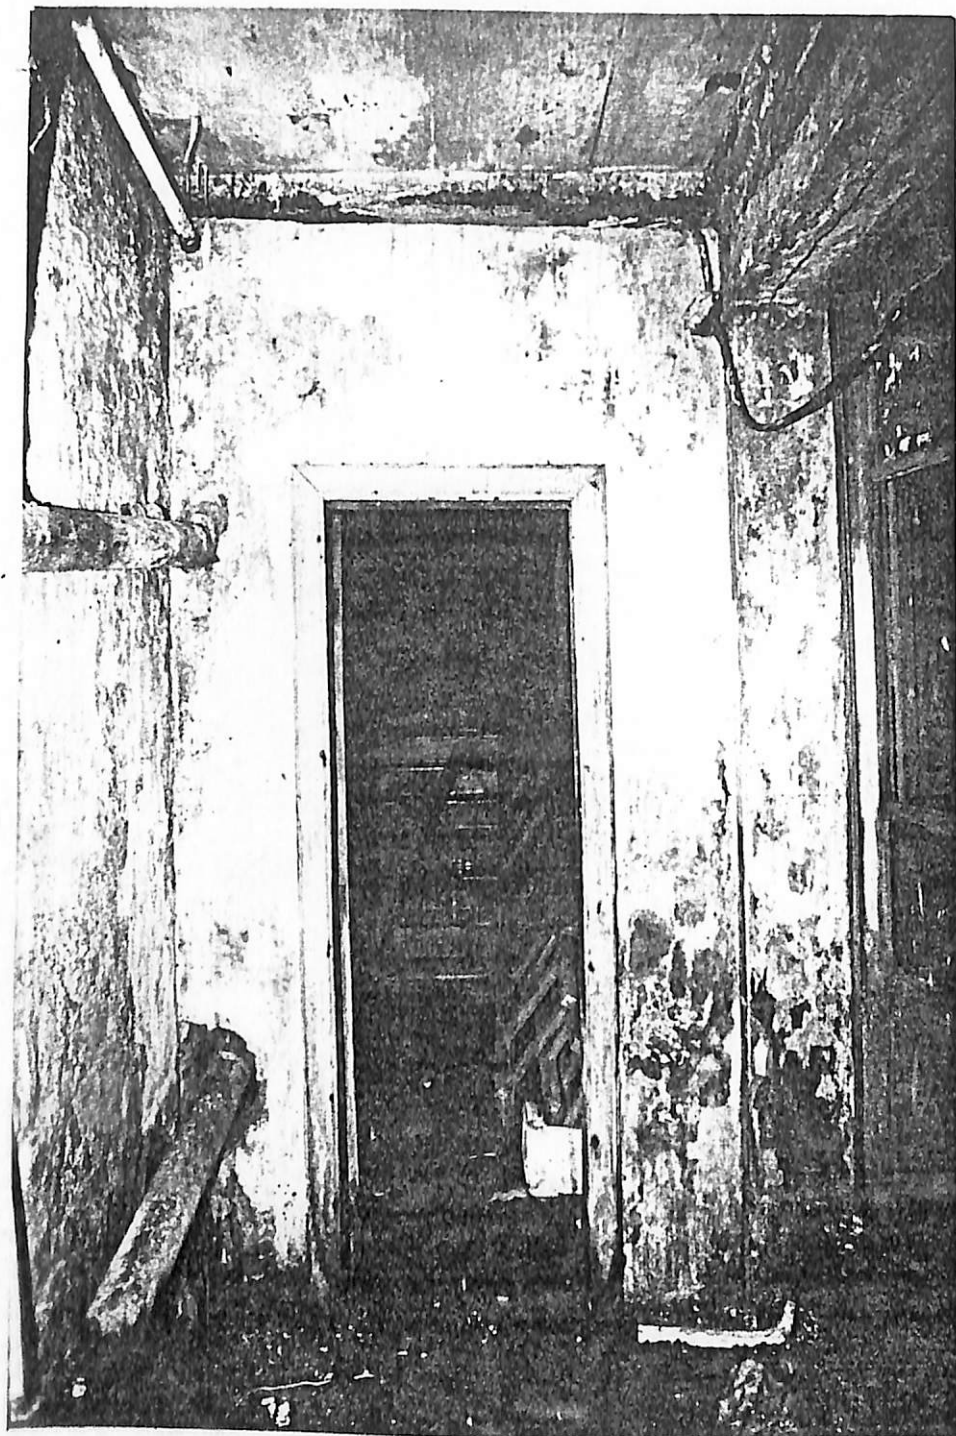
1º SUB-SOLO - ANEXO LATERAL ESQUER-  
DO. NOTAR O EXCESSO DE UNIDADE  
QUE TORNA O AMBIENTE EXTREMA-  
MENTE INSALUBRE.
