**Projeto:** CAMI - Centro Administrativo Municipal      Outubro/85  
Integrado  
VOLUME XIII - A - INFORMAÇÕES TÉCNICAS - LEVANTAMENTO  
FOTOGRAFICO  
SMSAS - Secretaria Municipal de Saúde e Assistência  
Social

VOLUME XIII - A - ANTEPROJETO ARQUITETÔNICO DO ANTIGO TESOURO DO  
ESTADO PARA A SECRETARIA MUNICIPAL DE SAÚDE E  
ASSISTÊNCIA SOCIAL - SMSAS  
- INFORMAÇÕES TÉCNICAS SOBRE O IMÓVEL:  
LEVANTAMENTO FOTOGRÁFICO

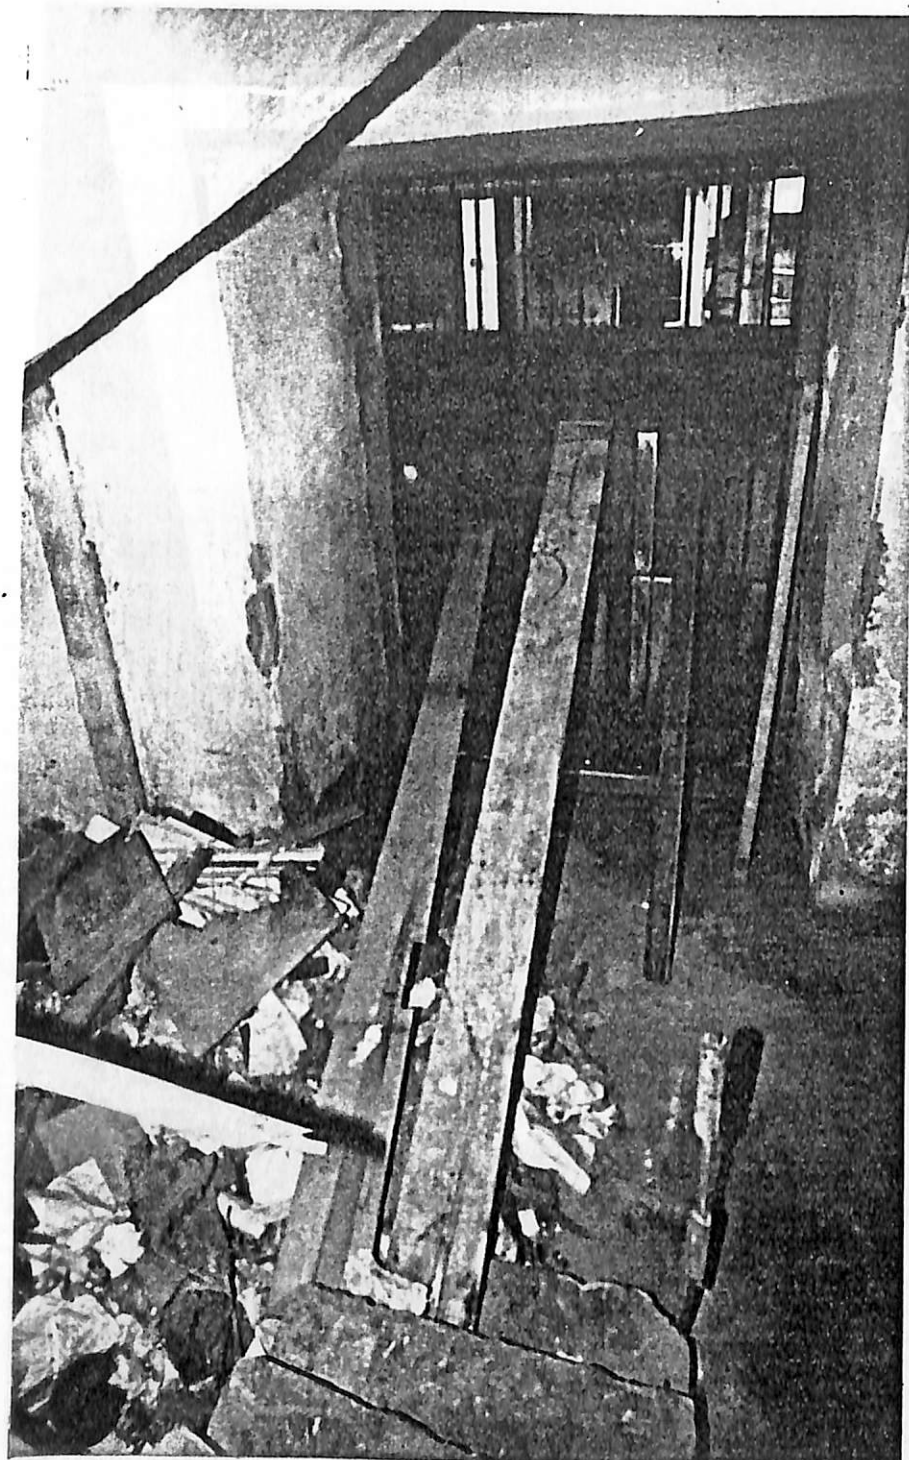
1º SUB-SOLO - ANEXO LATERAL. AO FUN-  
DO ESCADA QUE INDICA A EXISTÊN-  
CIA DE UM ACESSO DE SERVIÇO A-  
TUALMENTE INUTILIZADO.

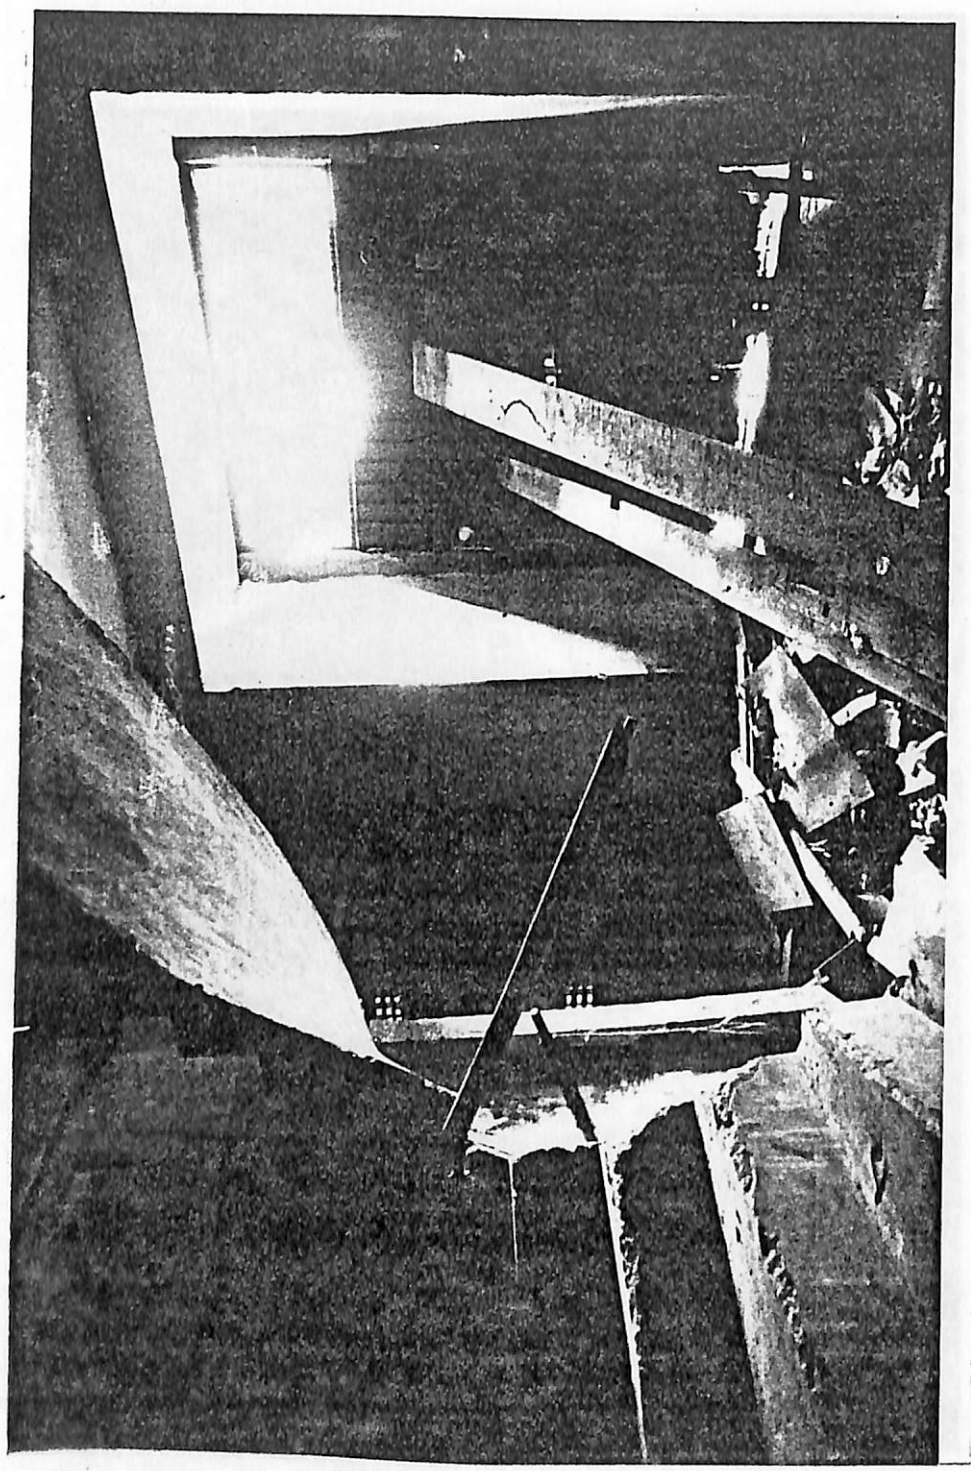
2º SUB-SOLO - VISTA DA PORTA DE ACESSO PELA RUA QUI BARBOSA

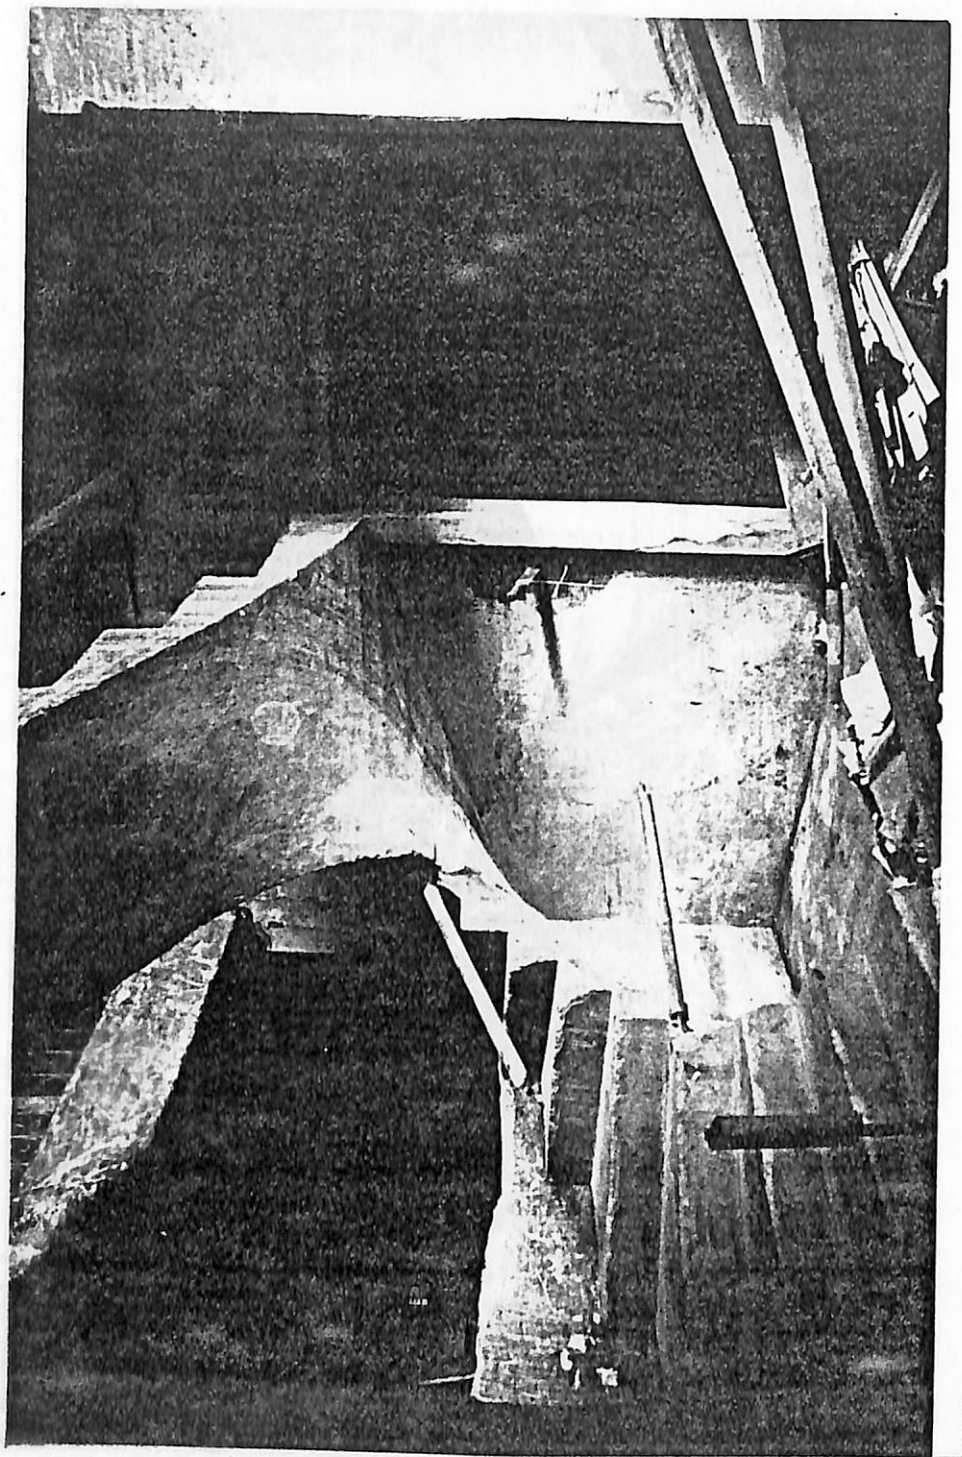
2º SUB-SOLO: EM PRIMEIRO PLANO,  
 ESCADA QUE DÁ ACESSO AO 1º SUB-SO-  
 LO. NOTAR O ESTADO DE ABANDONO.  
 QUE SE ENCONTRA ESTE PAVIMENTA-  
 TO.

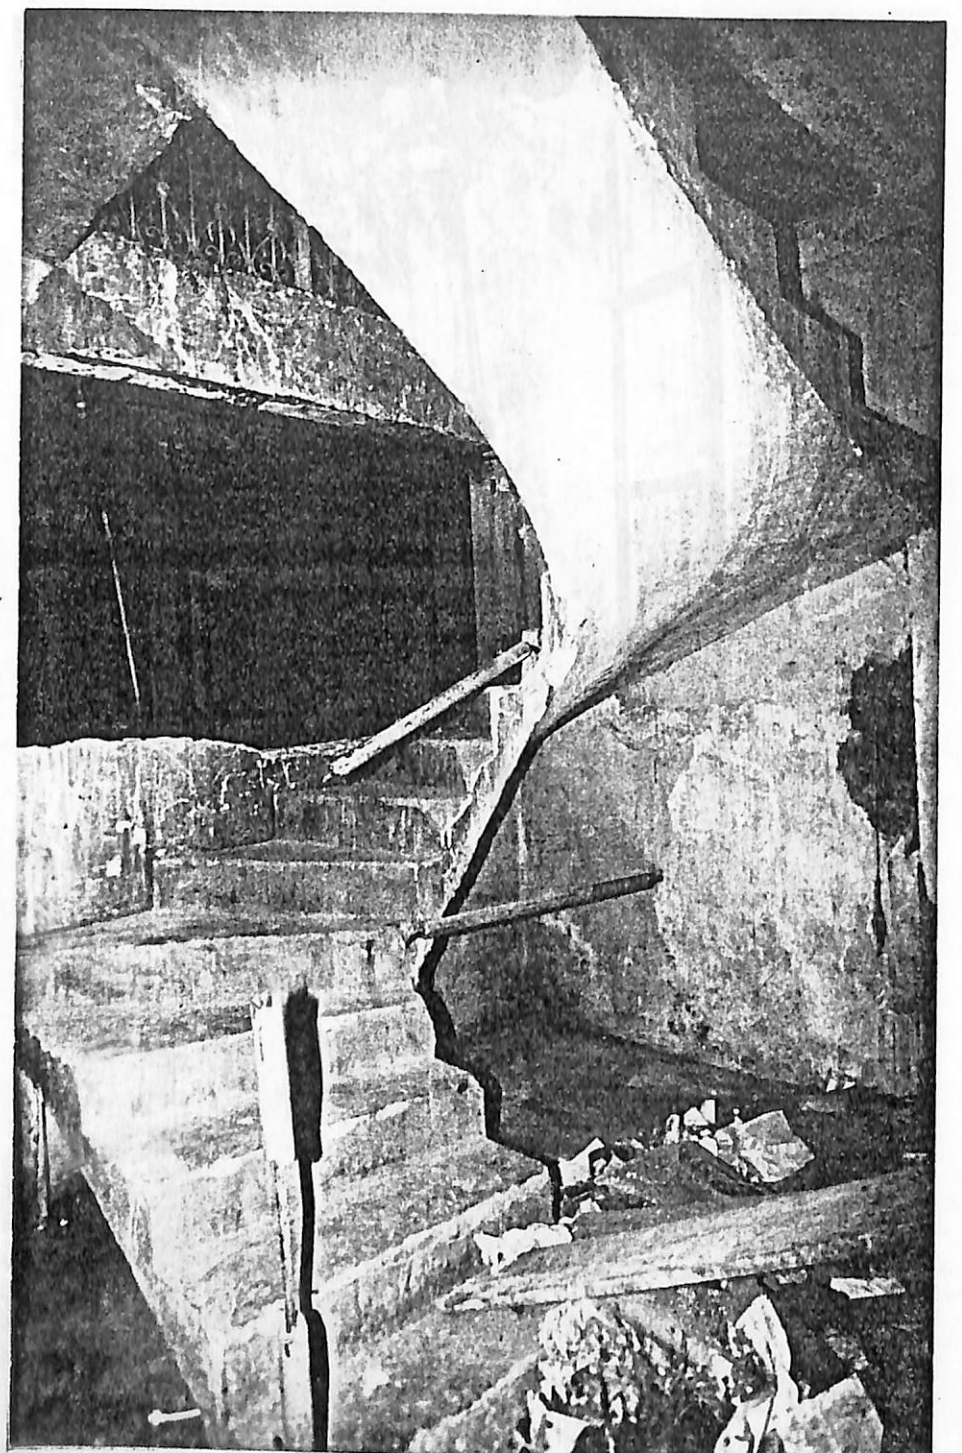
2º SUB-SOLO: ESCADA EM CONCRETO ARMADO QUE LEVA AO 1º SUB-SOLO.

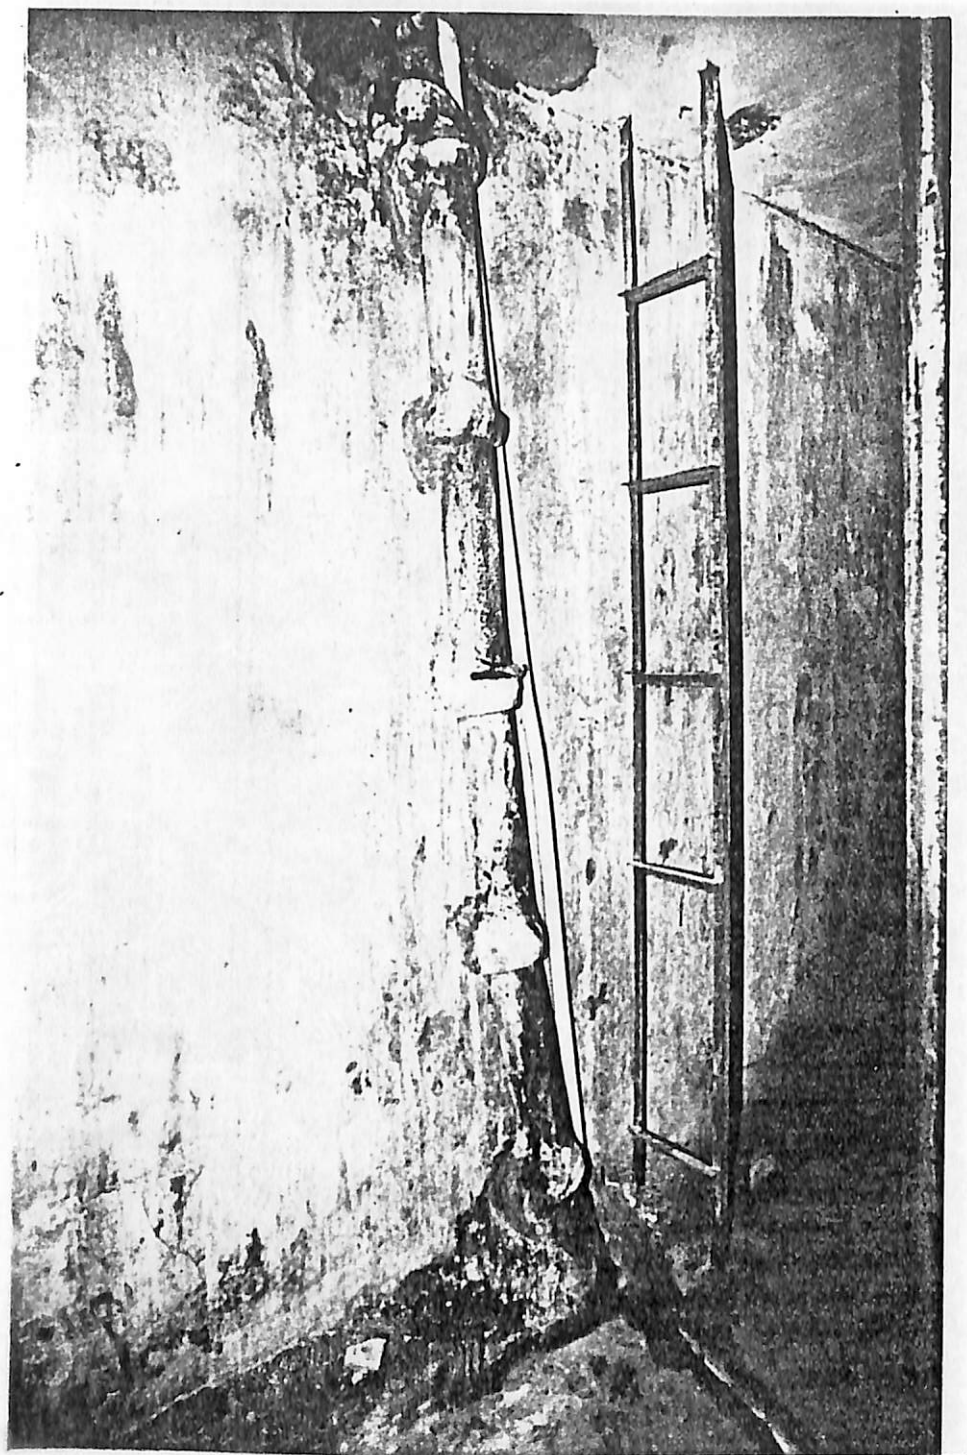
2º SUB-SOLO: DETALHE DA ESCADA.

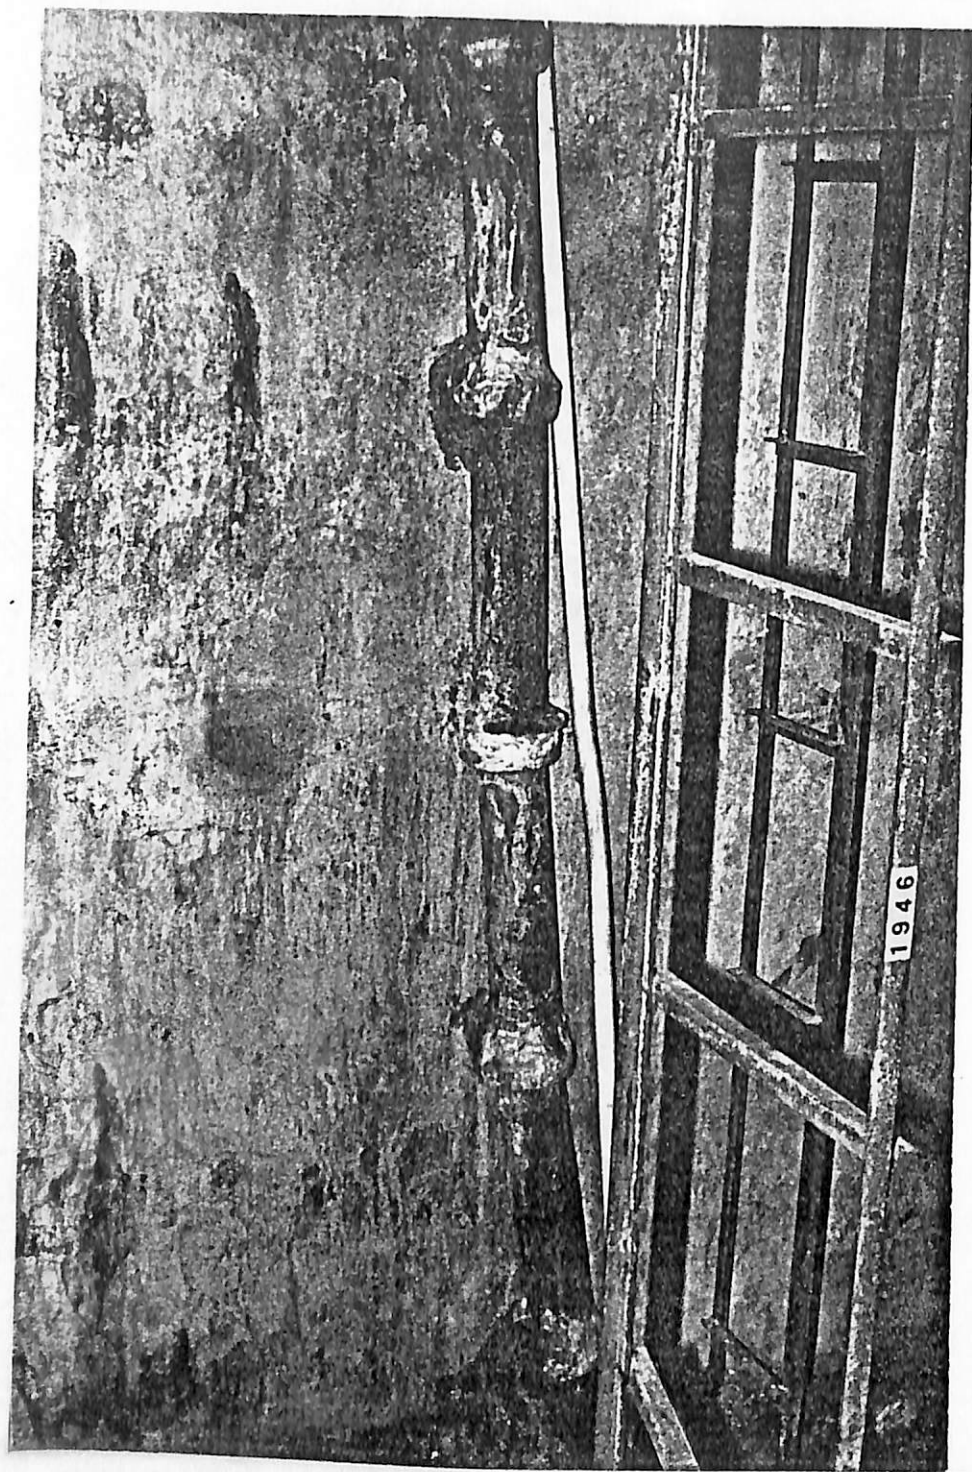
2º SUB-SOLO: TUBULAÇÃO HIDRÁULICA  
EM PVC E EM MANILHA CERÂMICA. PRO-  
VAVELMENTE POSSUI LIGAÇÃO COM O  
RESERVATÓRIO SITUADO NO 1º SUB-SOLO.

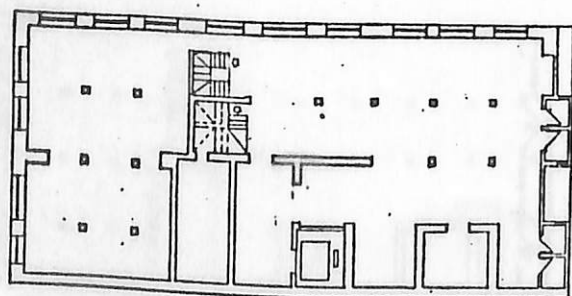
2º SUB-SOLO: DETALHE DA PAREDE AO FUNDO DO PAVIMENTO. NOTAR MANCHAS DE UMIDADE.

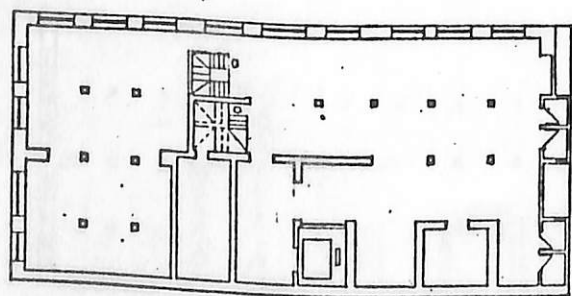
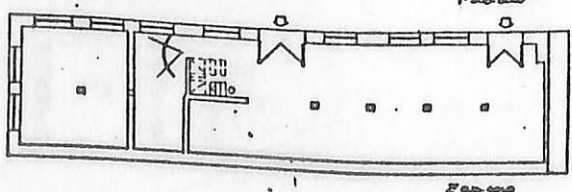
2º SUB-SOLO: RESTOS DA ANTIGA  
SUB-ESTACÃO.

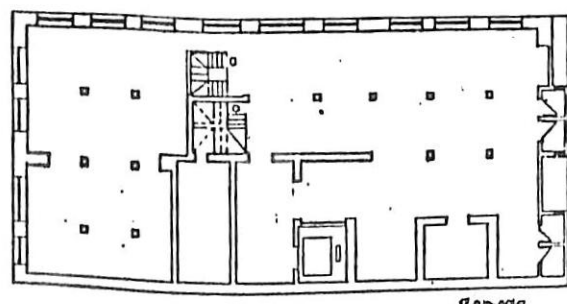
2º SUB-SOLO: ANTIGA SUB-ESTAÇÃO, HOJE DESATIVADA.

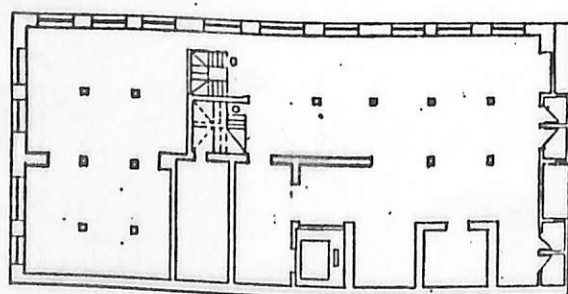
2º SUB-SOLO: MATERIAL REMANES-  
CENTE DA SUB-ESTAÇÃO.

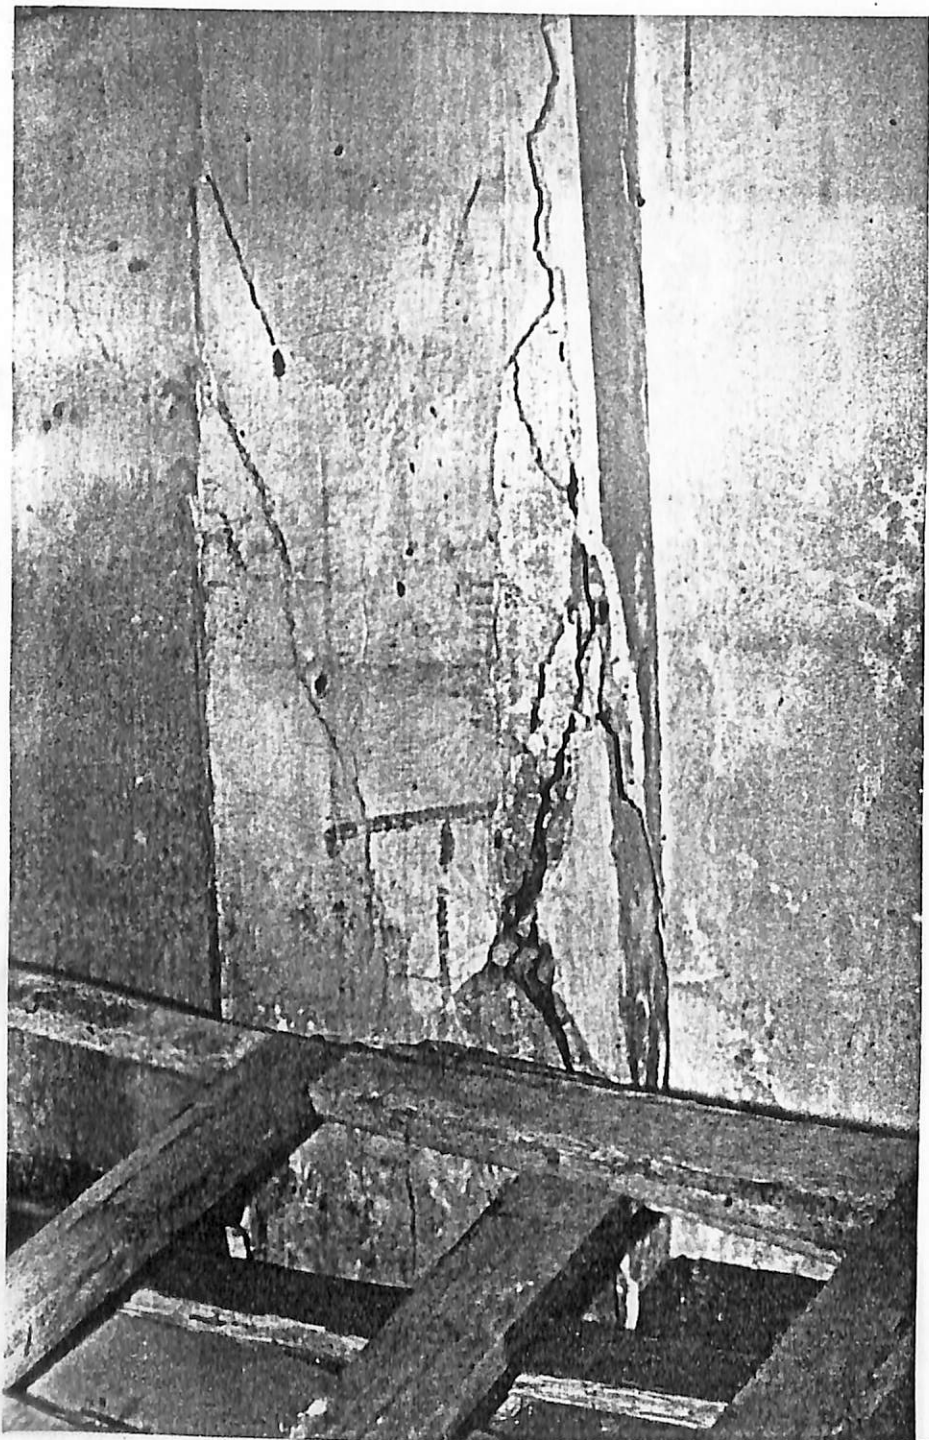
2º SUB-SOLO: DETALHE DE PILAR NA  
TAR. FISSURA VERTICAL.

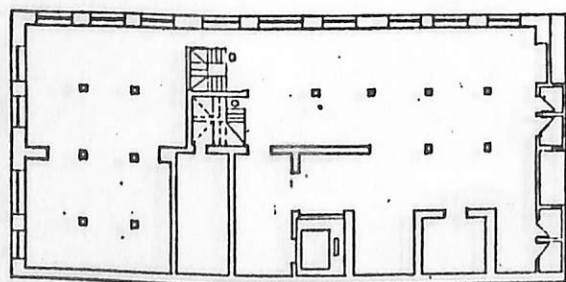
2º SUB-SOLO: DETALHE DA TESSURA  
NO TIVAR.

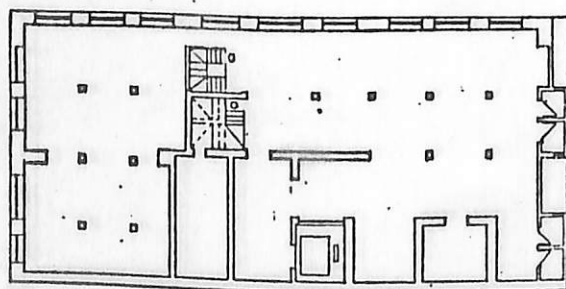
2º SUB-SOLO: PAREDE LATERAL ESQUERDA COM ABERTURAS GRADEADAS PARA VENTILAÇÃO/ILUMINAÇÃO.

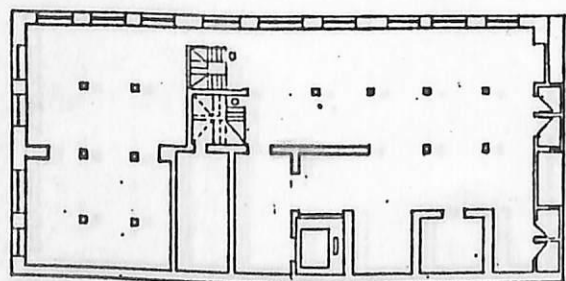
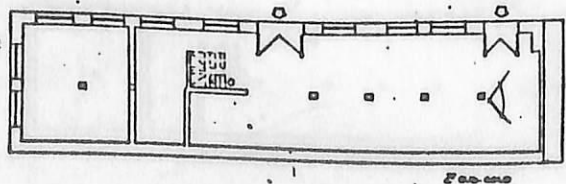
2º SUB-SOLO: PAREDE LATERAL ES  
QUEBIDA. ÓCULOS COM GRATES DE  
FERRO.

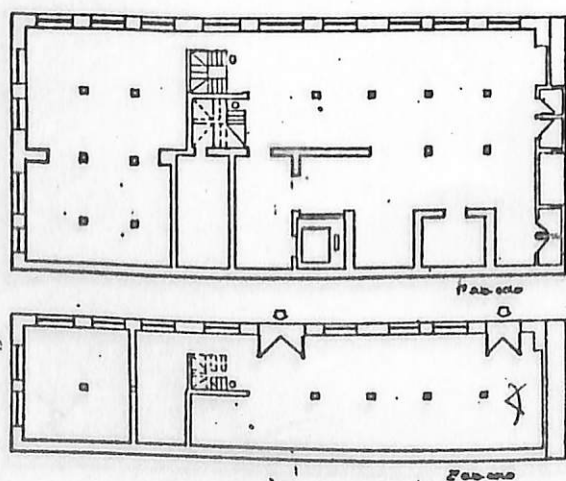
2º SUB-SOLO: DETALHE DO ÓCULO DA PAREDE LATERAL ESQUERDA. POR TRÁS PODE-SE NOTAR A TUBULAÇÃO DO SANITÁRIO DO PAVIMENTO SUPERIOR SOBRE PILOTIS (ANEXO LATERAL).

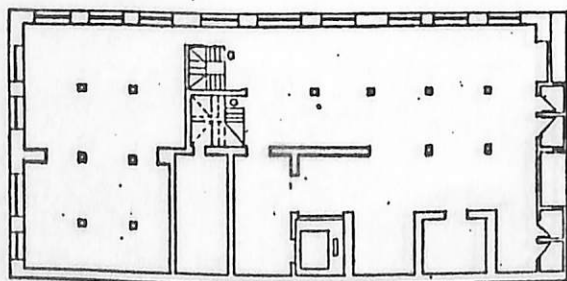
2º SUB-SOLO: VISTA PARCIAL DA PAREDE LATERAL DIREITA SEMI-ENTERRADA. OS OLHOS TICAM NO NÍVEL DA RUA.

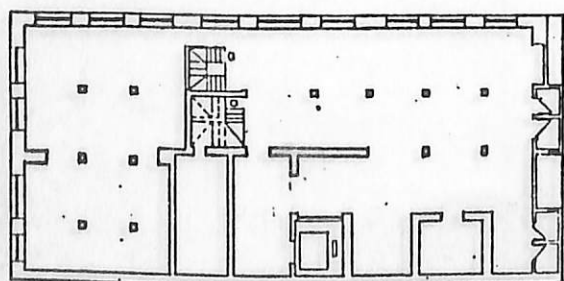
2º SUB-SOLO: VISTA PARCIAL - LADO DIREITO DO PAVIMENTO.

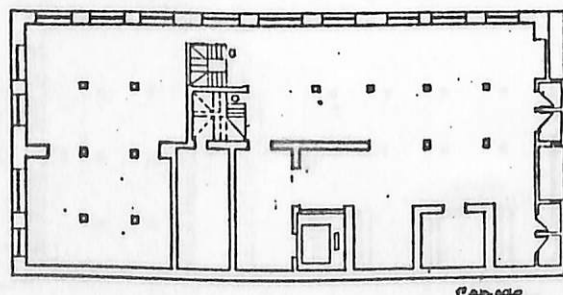
2º SUB-SOLO: VISTA PARCIAL.

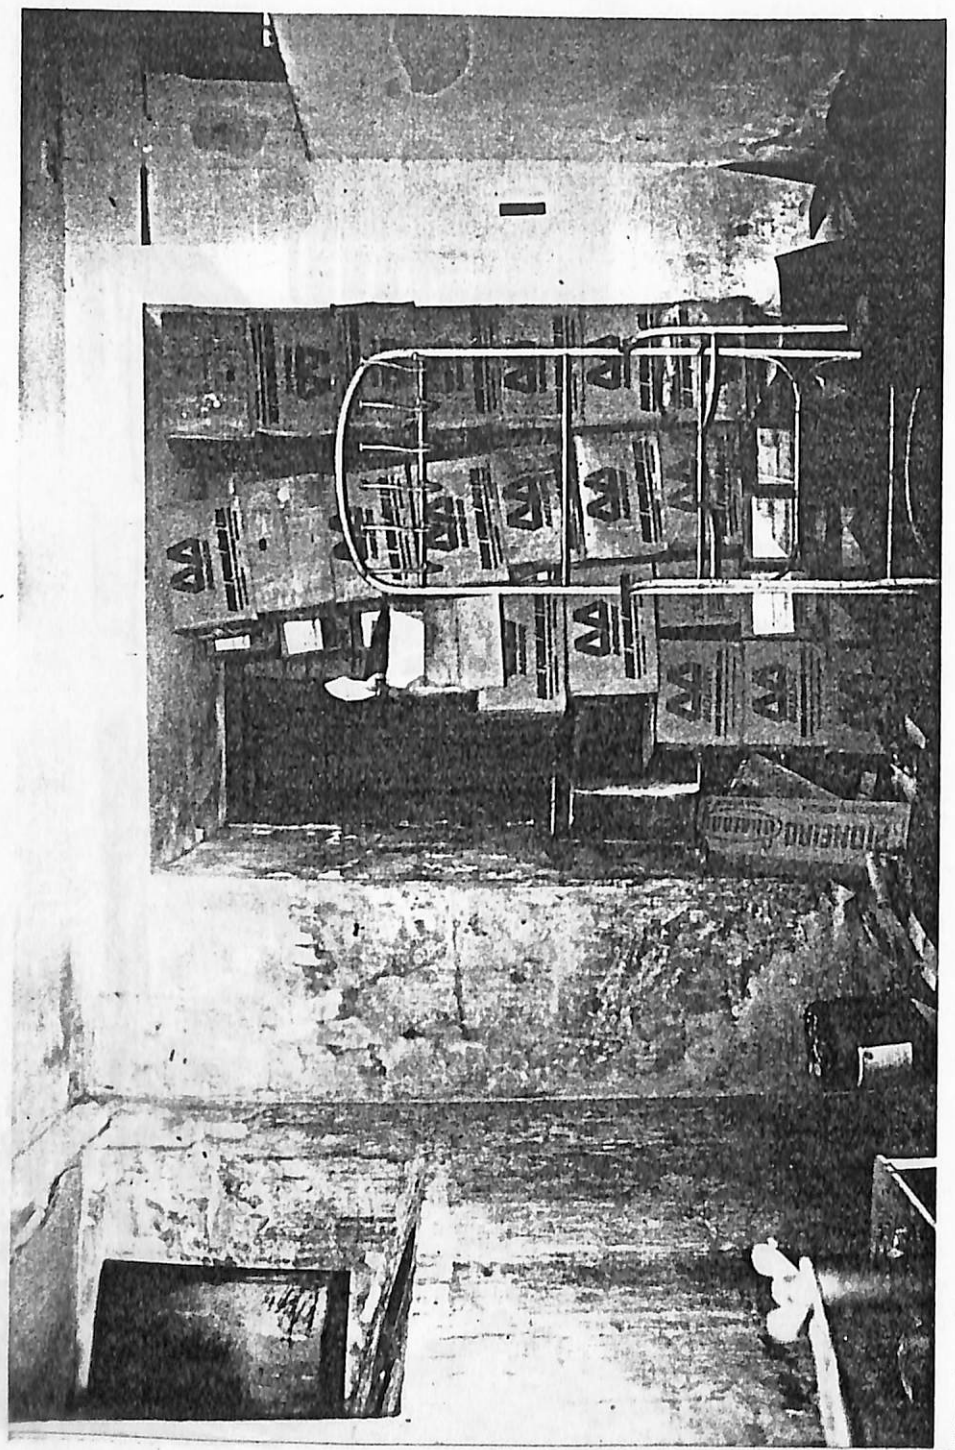
2º SUB-SOLO: DETALHE DO ÂNGULO DIREITO. (ESQUINA COM A RUA RUI BARBOSA). NOTAR EXCESSO DE UMIDADE E FISSURA SOBRE O ÓCULO.
