**Projeto:** CAMI - Centro Administrativo Municipal  
Integrado  
VOLUME XV-A - LEVANTAMENTO FOTOGRÁFICO  
SESP - Secretaria Municipal de Serviços  
Públicos. OUTUBRO/85

VOLUME XV - A - ANTE PROJETO ARQUITETONICO DA ANTIGA ESCOLA DE  
BELAS ARTES PARA A SECRETARIA DE SERVIÇOS PÚ-  
BLICOS.

- LEVANTAMENTO FOTOGRAFICO

OUTUBRO/85

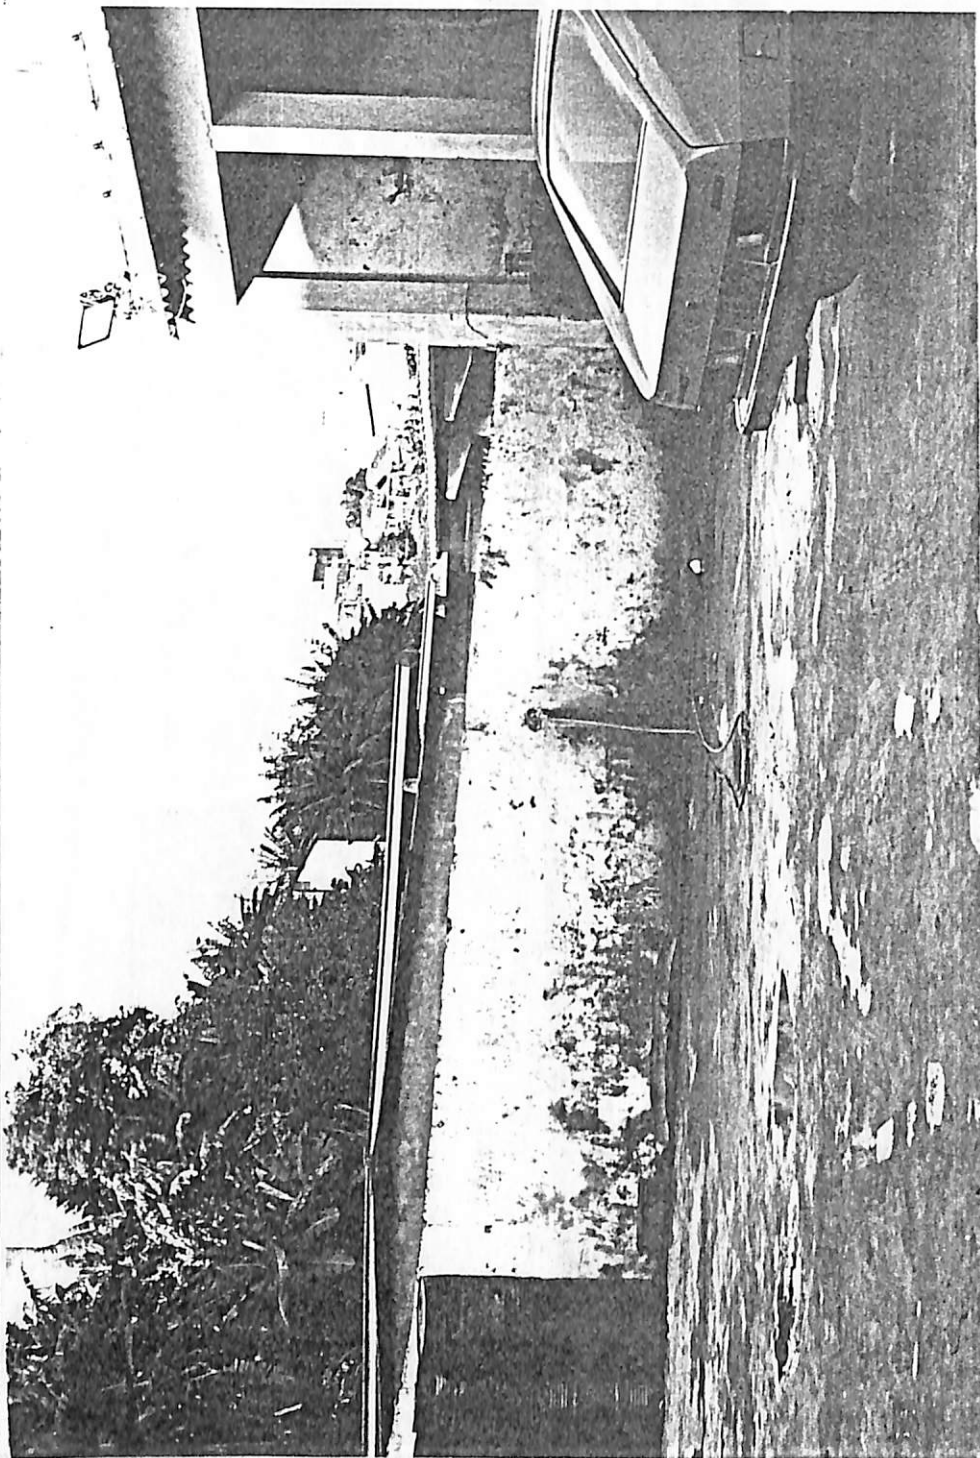
PAV TERREO

CASA DE BOMBAS E LI-  
XEIRA. AO FUNDO ARCO  
ANTIGO COM VEDACÃO  
ATUAL EM ALVENARIA.

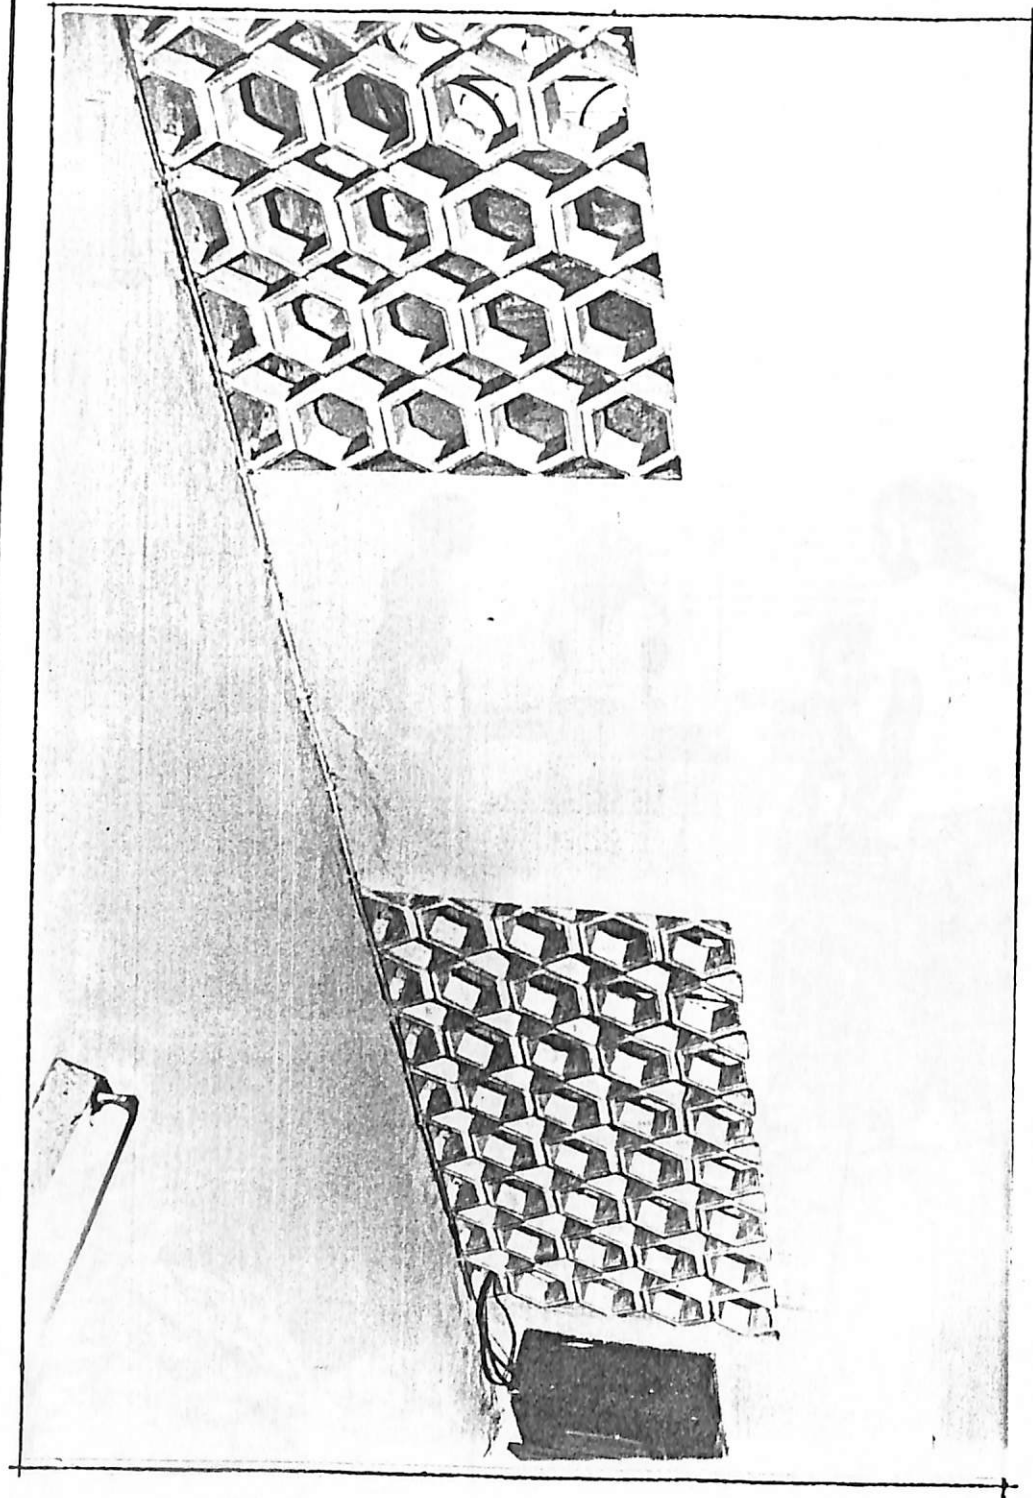
PAV TERRED

VÃOS ANTIGOS VEDADOS COM  
COMBOFÓF.

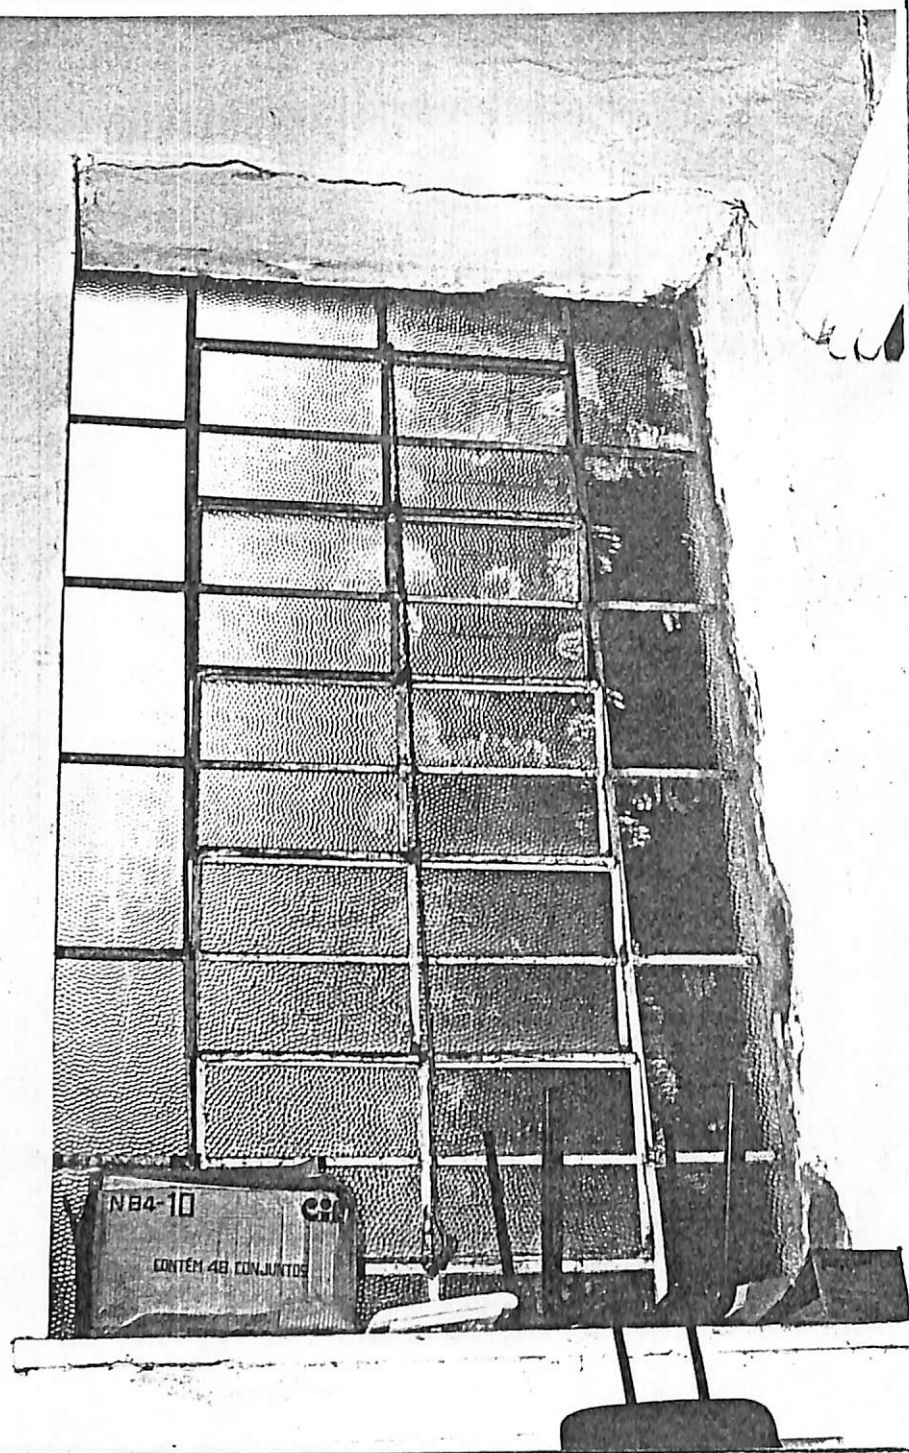
PAV TERREO

ESQUADRIA DO SETOR DE OPERA-  
 ÇÕES APRESENTANDO OXIDAÇÃO  
 E VERGA COM FIGURA.

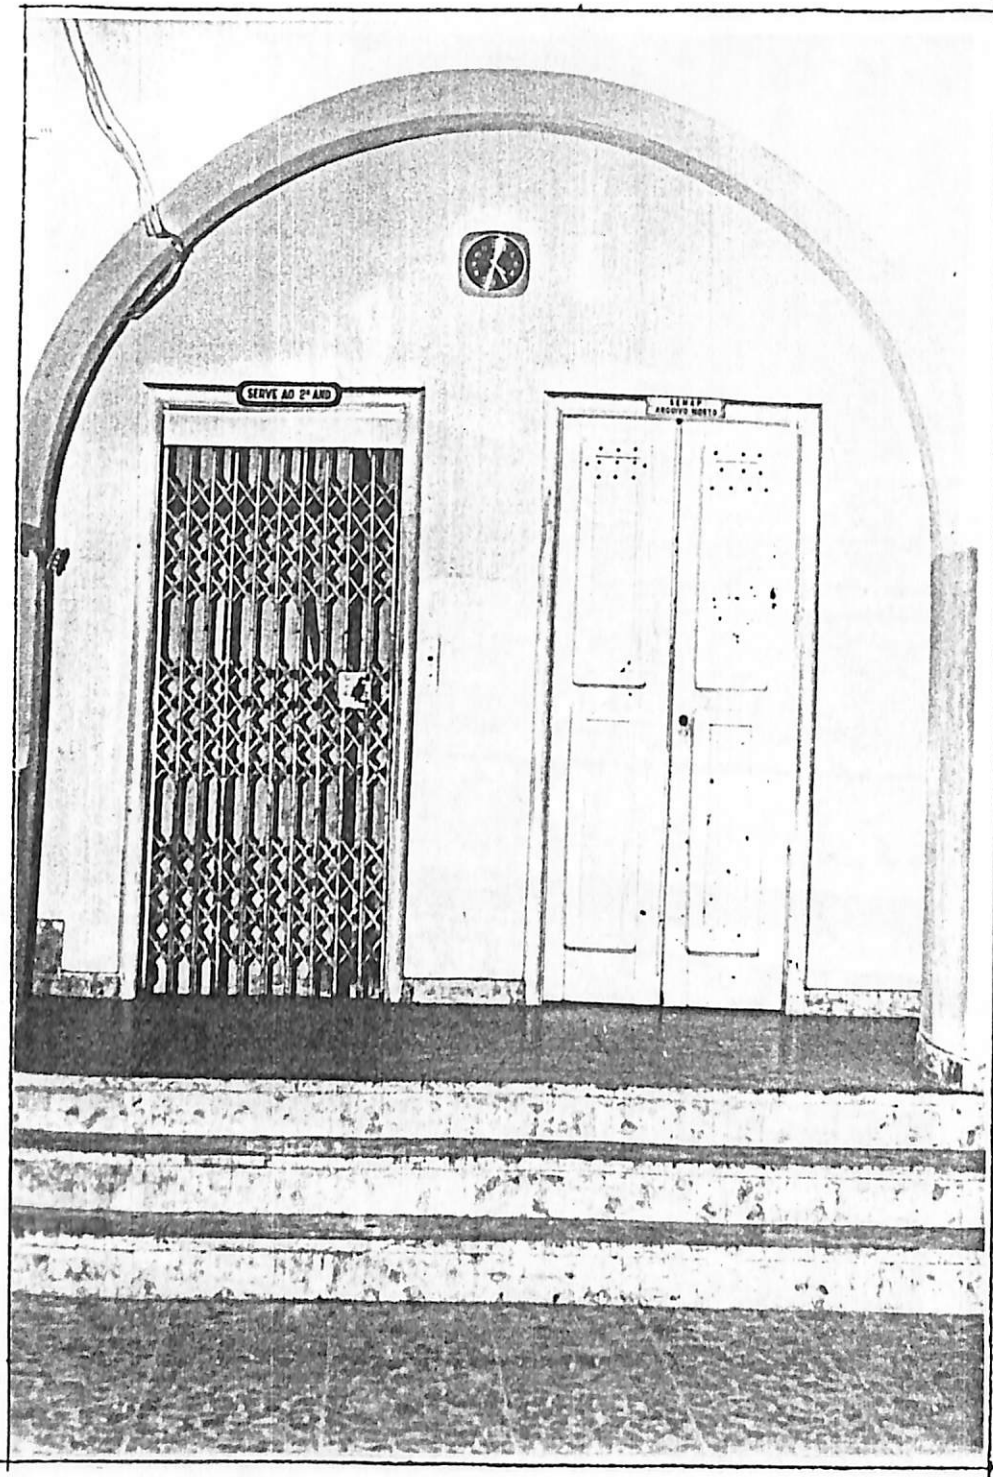
PAV TÉRREO

VISTA PARCIAL DO GEMENTER-  
RADO COM PAREDE BEXIGADA  
POR UMIDADE.

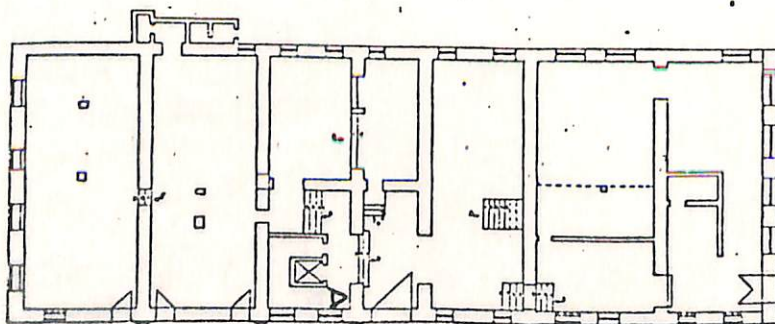
PAV TERREO

VISTA PARCIAL DA ESCADA EM  
CONCRETO ARMADO COM REVE-  
TIMENTO EM MÁRMORE ROMA-  
NO.

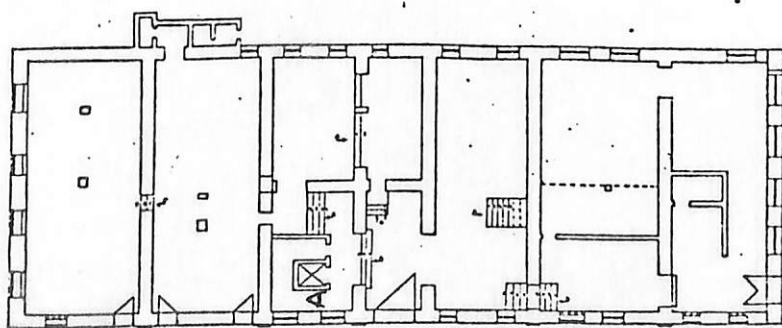
PAV TERREO

QUADRO DE DISTRIBUIÇÃO DE LUZ  
DO HALL DO ELEVADOR. INSTA-  
LAÇÕES PRECÁRIAS QUE LEVAM A  
CURTO CIRCUITO.

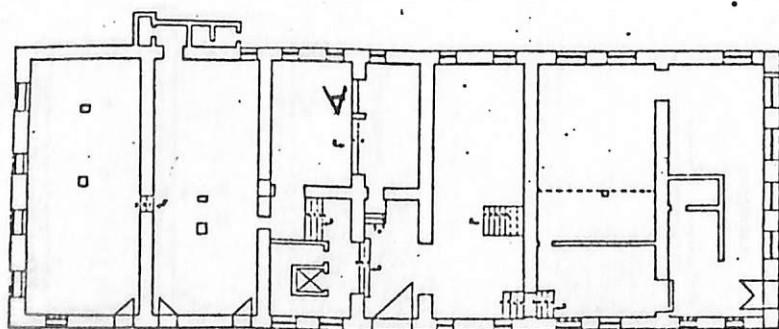
PAV TERRED

VISTA PARCIAL DO ALMOXARIFADO  
MOSTRANDO PAREDE DO FUNDO  
COM ALTO ÍNDICE DE UMIDADE.

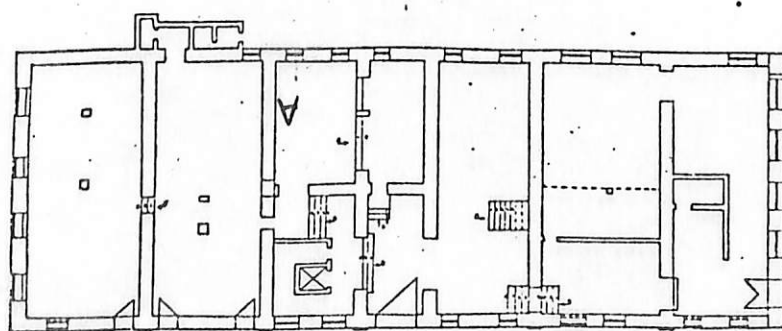
PAV. TERREO

VISTA PARCIAL DO ALMOXARIFADO.  
APRESENTANDO NO TETO MANCHA  
DE UMIDADE E FERRAGEM EXPO-  
STA OXIDADA.

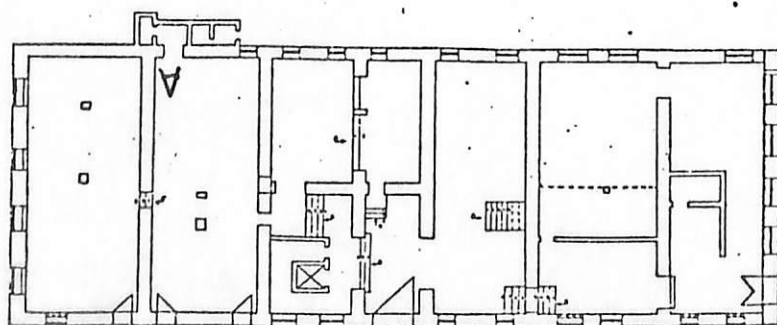
PAV TERREO

VISTA DO HALL DO SANITÁRIO,  
INTERNO AO ALMOXARIFADO  
MOSTRANDO PAREDE COM AL-  
TO GRAU DE UMIDADE.

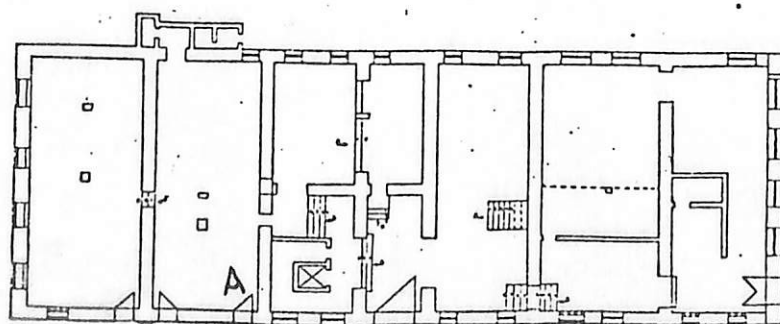
PAV TÉRREO

ESQUADRIA ANTIGA NO SETOR  
DE MATERIAIS DANIFICADA PE-  
LA COLOCAÇÃO DE APARELHO DE  
AR CONDICIONADO.

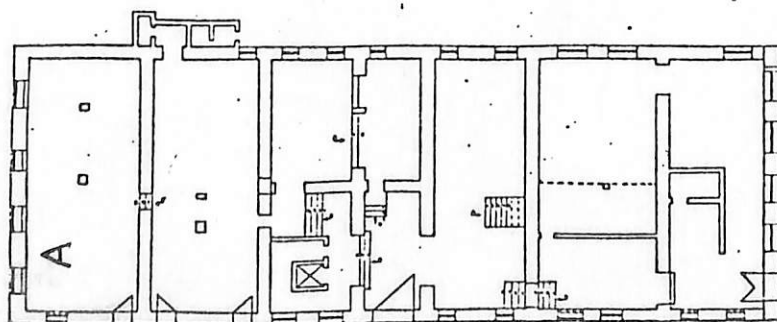
PAV. TÉRREO

VISTA PARCIAL DO DEPÓSITO EM  
PÉSSIMO ESTADO DE CONSERVA-  
ÇÃO. AO FUNDO TRECHO DE AR-  
CO VEDADO COM ALVENARIA.

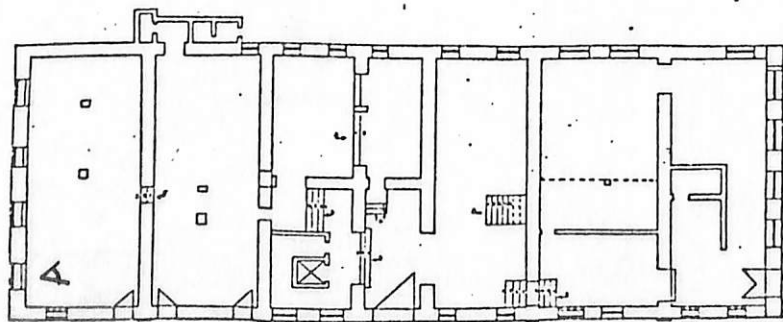
PAV TERREO

VISTA PARCIAL DO DEPÓSITO APRESENTANDO PÉSSIMO ESTADO DE CONSERVAÇÃO.

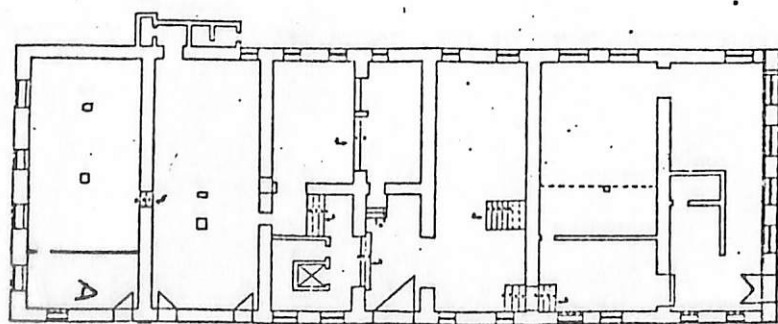
PAV TERRED

VISTA PARCIAL DO DEPÓSITO  
APRESENTANDO PÉSSIMO ES-  
TADO DE CONSERVAÇÃO. AO  
FUNDO VÃO COM GRADIL AN-  
TIGO.

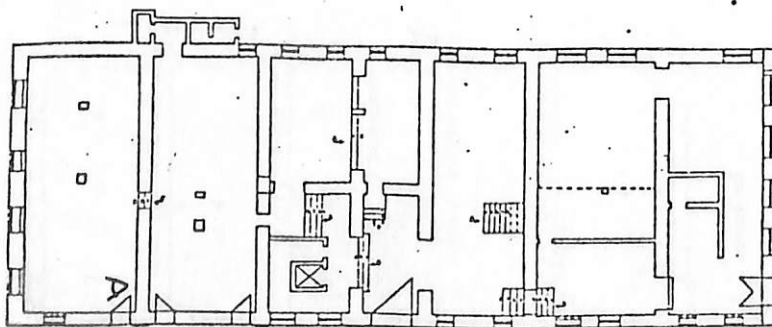
PAV TERREO

DEPÓSITO APRESENTANDO MATE-  
RIAS EMPRESTÁVEIS. NOTAR À  
DIREITA DIVISÓRIA DE MADEIRA.

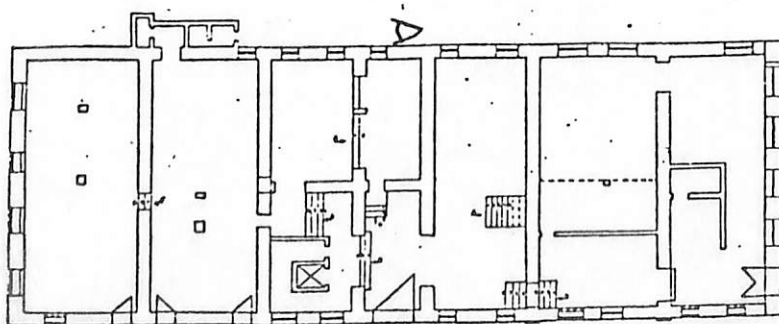
PAV. TERREO

CIRCULAÇÃO EXTERNA DE ACESSO AO SANITÁRIO DO PUXADO EM PÉSSIMO ESTADO DE CONSERVAÇÃO.

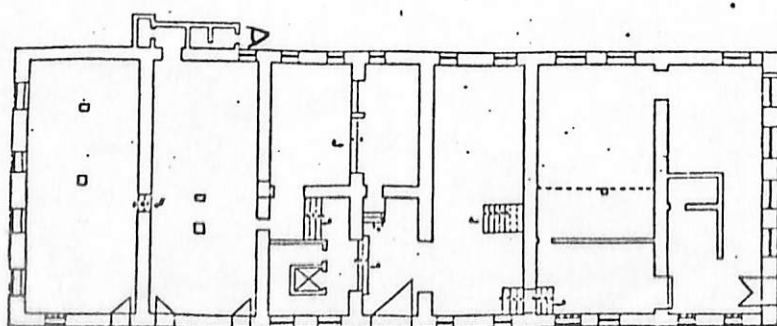
PAV TERREO

VISTA DO SANITÁRIO (PUXADO) EM  
PÉSSIMO ESTADO DE CONSERVA-  
ÇÃO.

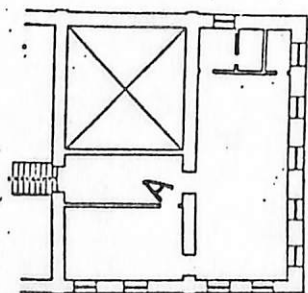
PAV. INTERMEDIÁRIO

TRECHO DA CIRCULAÇÃO APRESEN-  
TANDO UMIDADE NAS PAREDES..

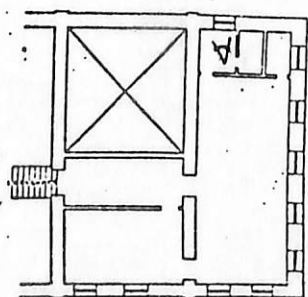
PAV. INTERMEDIÁRIO

VISTA DA COPA APRESENTANDO  
ANTIGO VÃO DE JANELA VEDADO  
COM ALVENARIA.

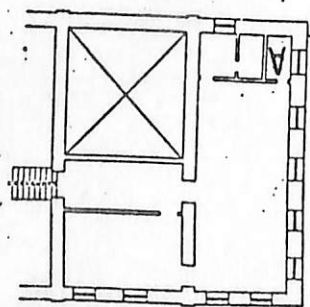
PAV. INTERMEDIÁRIO

VISTA DO SANITÁRIO APRESEN-  
TANDO ANTIGO VÃO DE JANELA.  
VEDADO COM ALVENARIA .

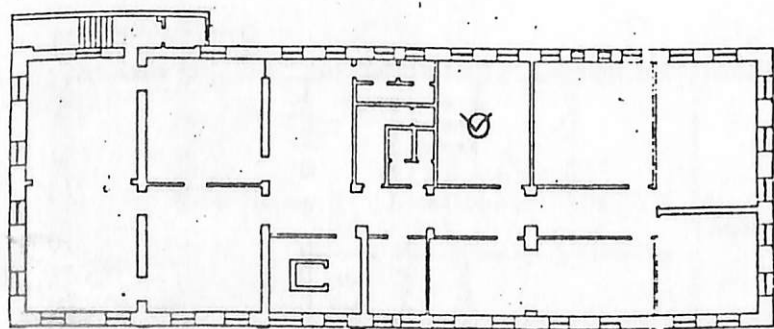
1º PAV.

SETOR DE DOCUMENTAÇÃO  
MOSTRANDO LAJE COM UMI-  
DADE APARENTE

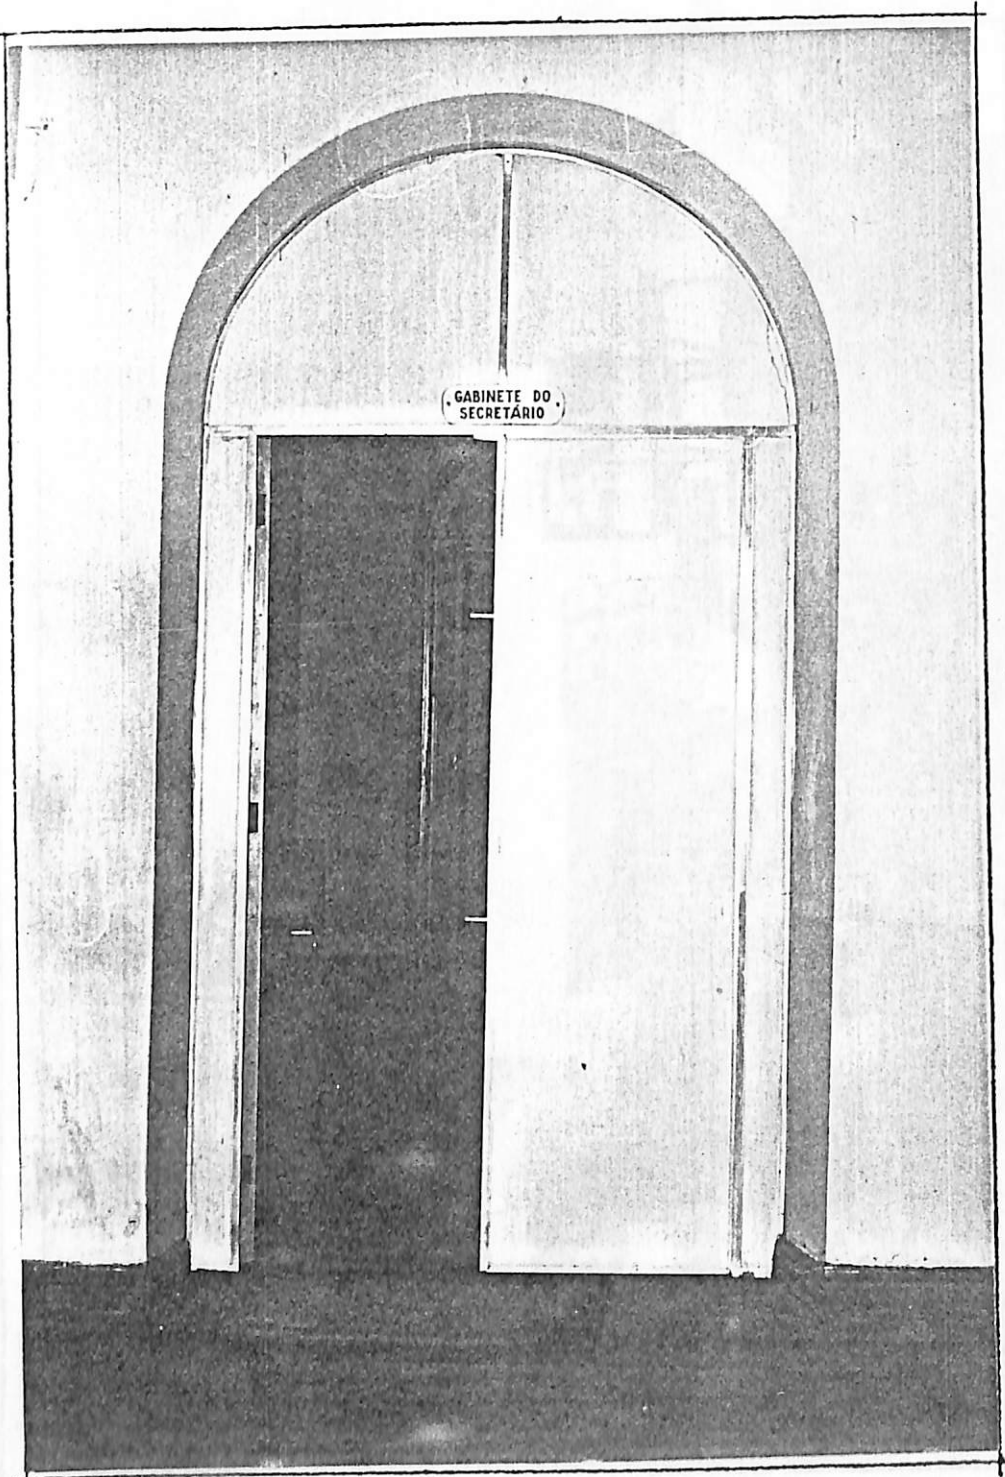
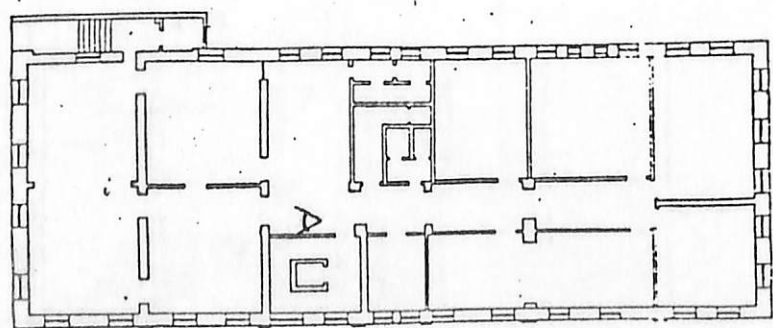
1º PAV.

VÃO EM ARCADEA COM DIVISÓRIA MODERNA DE ACESSO À ESPERA DO SECRETÁRIO.

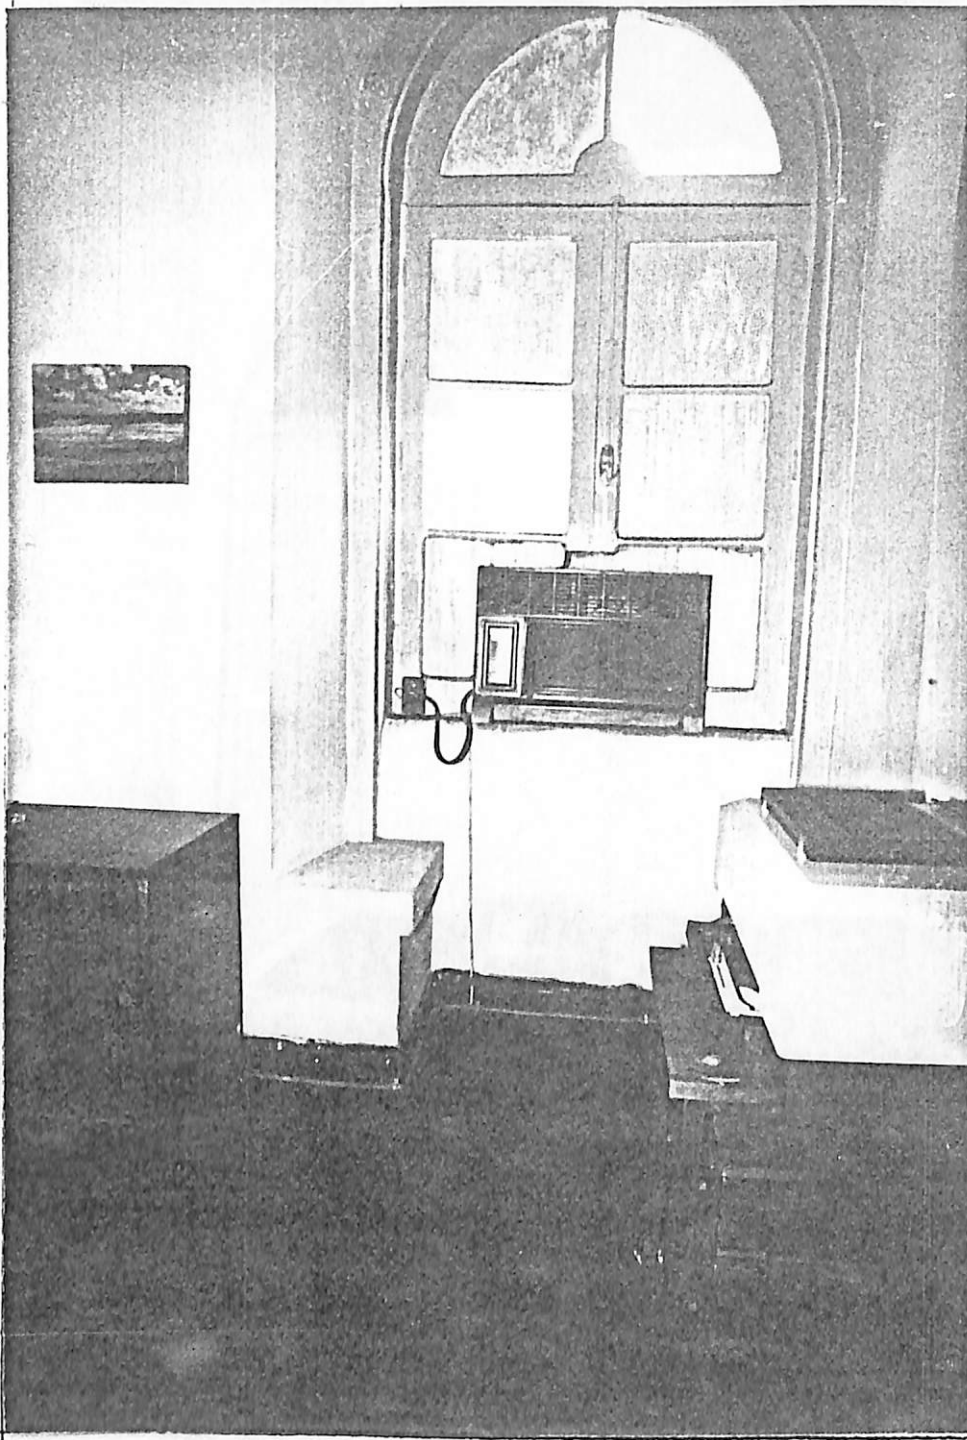
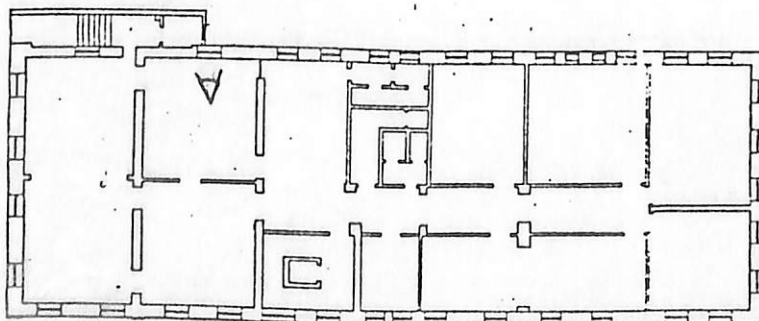
1º PAV.

DETALHE DE VÃO DE JANELA  
MOSTRANDO INSTALAÇÃO INA-  
DEQUADA DE AR CONDICIONA-  
DO.

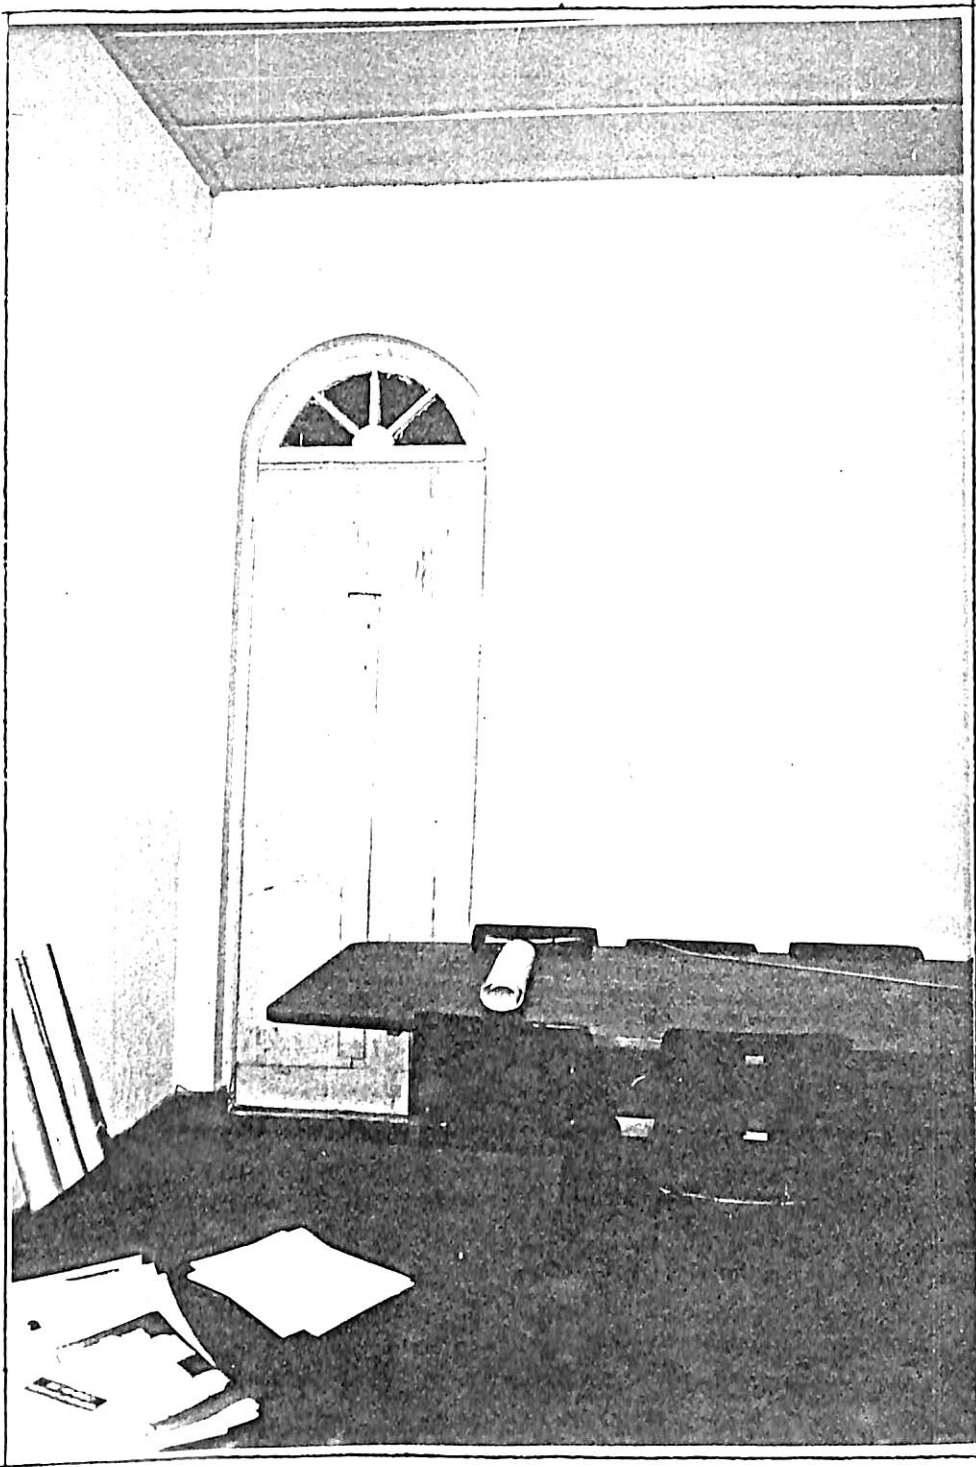
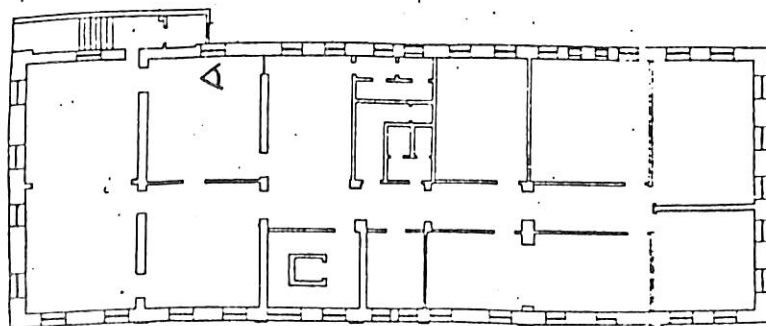
1º PAV.

VISTA PARCIAL DA SALA DA  
ACESSORIA COM VÃO DE POR-  
TA VEDADO COM MADEIRA.

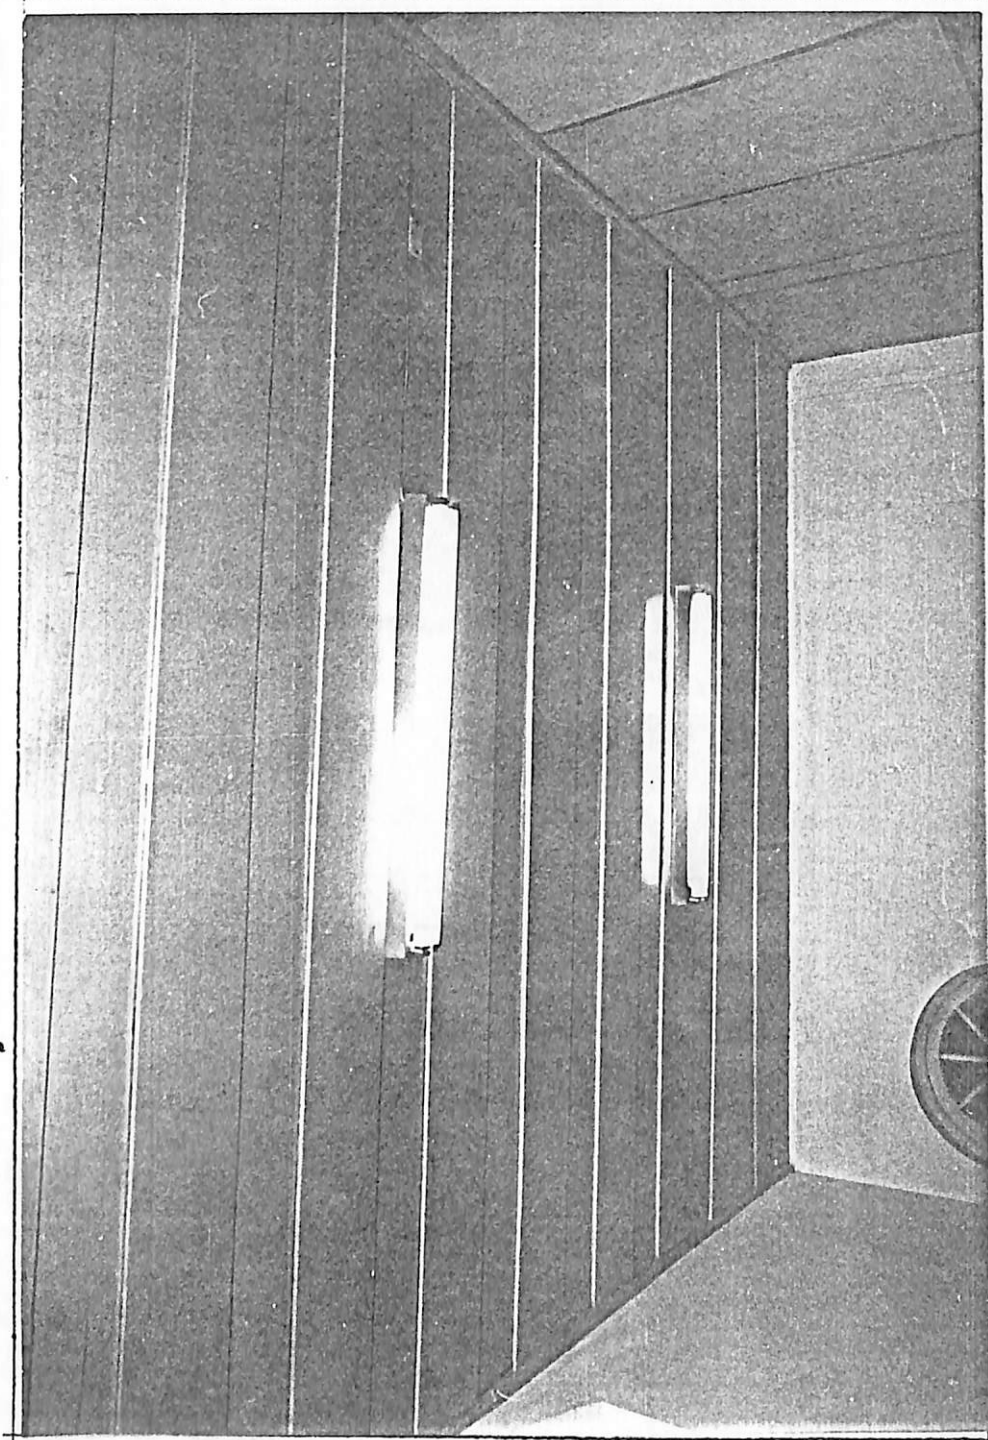
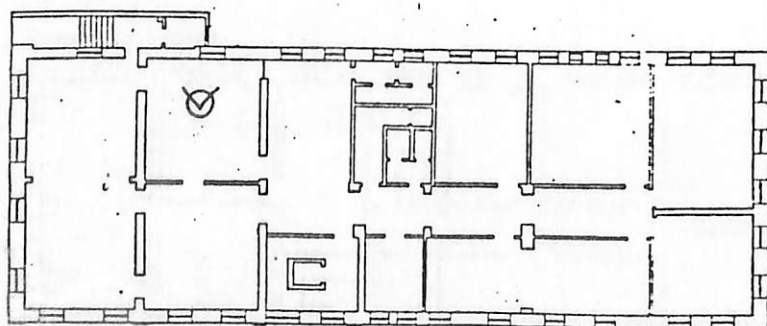
1º PAV.

VISTA DO FORRO DA ACESSORIA  
EM BOM ESTADO. NOTAR CALHAS  
DE LUZ MODERNAS INADEQUADAS.

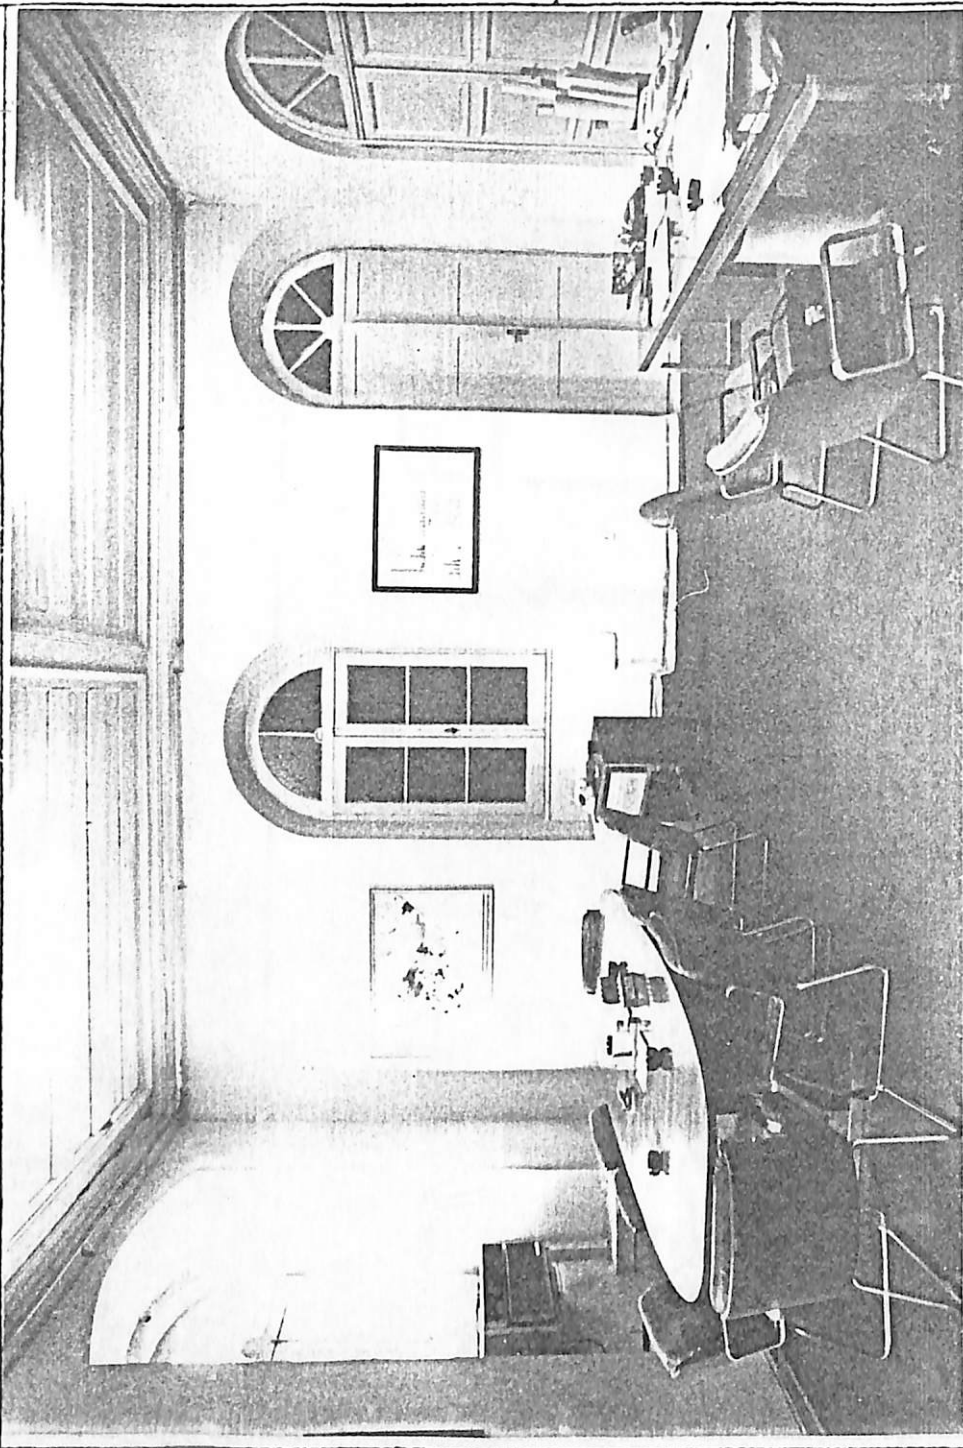
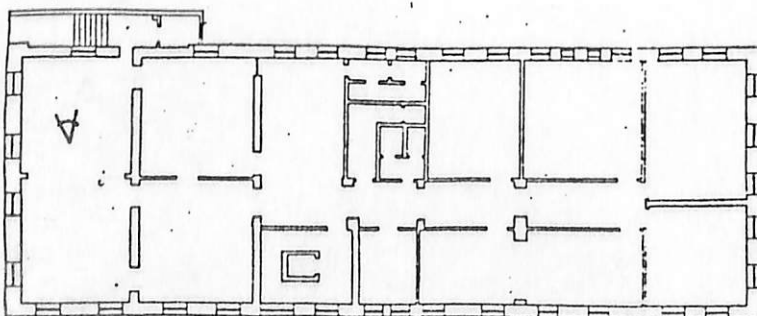
1º PAV.

VISTA PARCIAL DA SALA  
DO SECRETÁRIO. NOTAR  
INSTALAÇÃO INADEQUADA  
DO AR CONDICIONADO E  
FORRO ANTIGO EM ESTADO  
RAZOÁVEL.

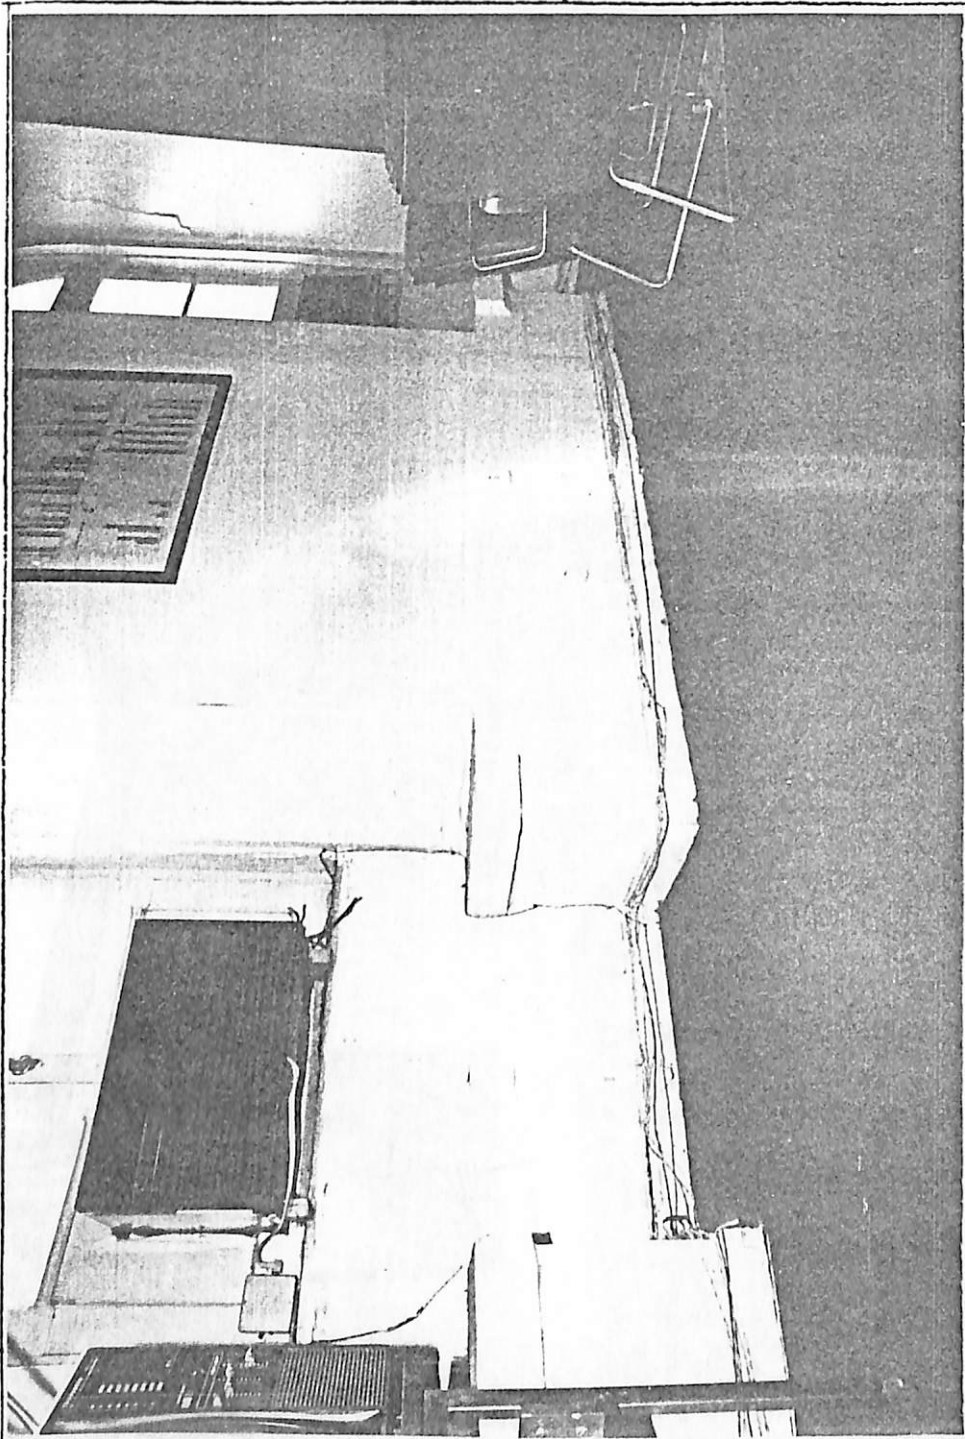
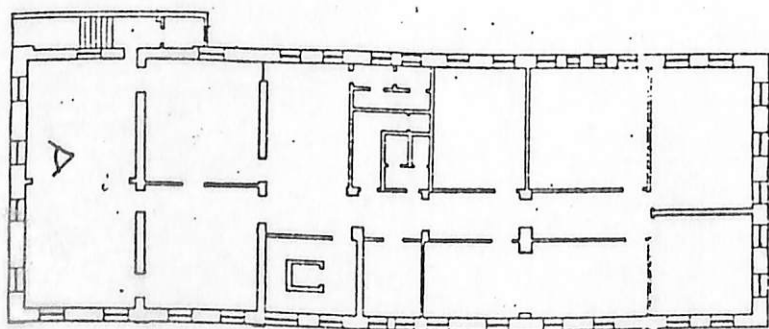
1º PAV.

DETALHE DE CONVERGÊNCIAS  
E INSTALAÇÕES ELÉTRICAS  
INADEQUADAS.

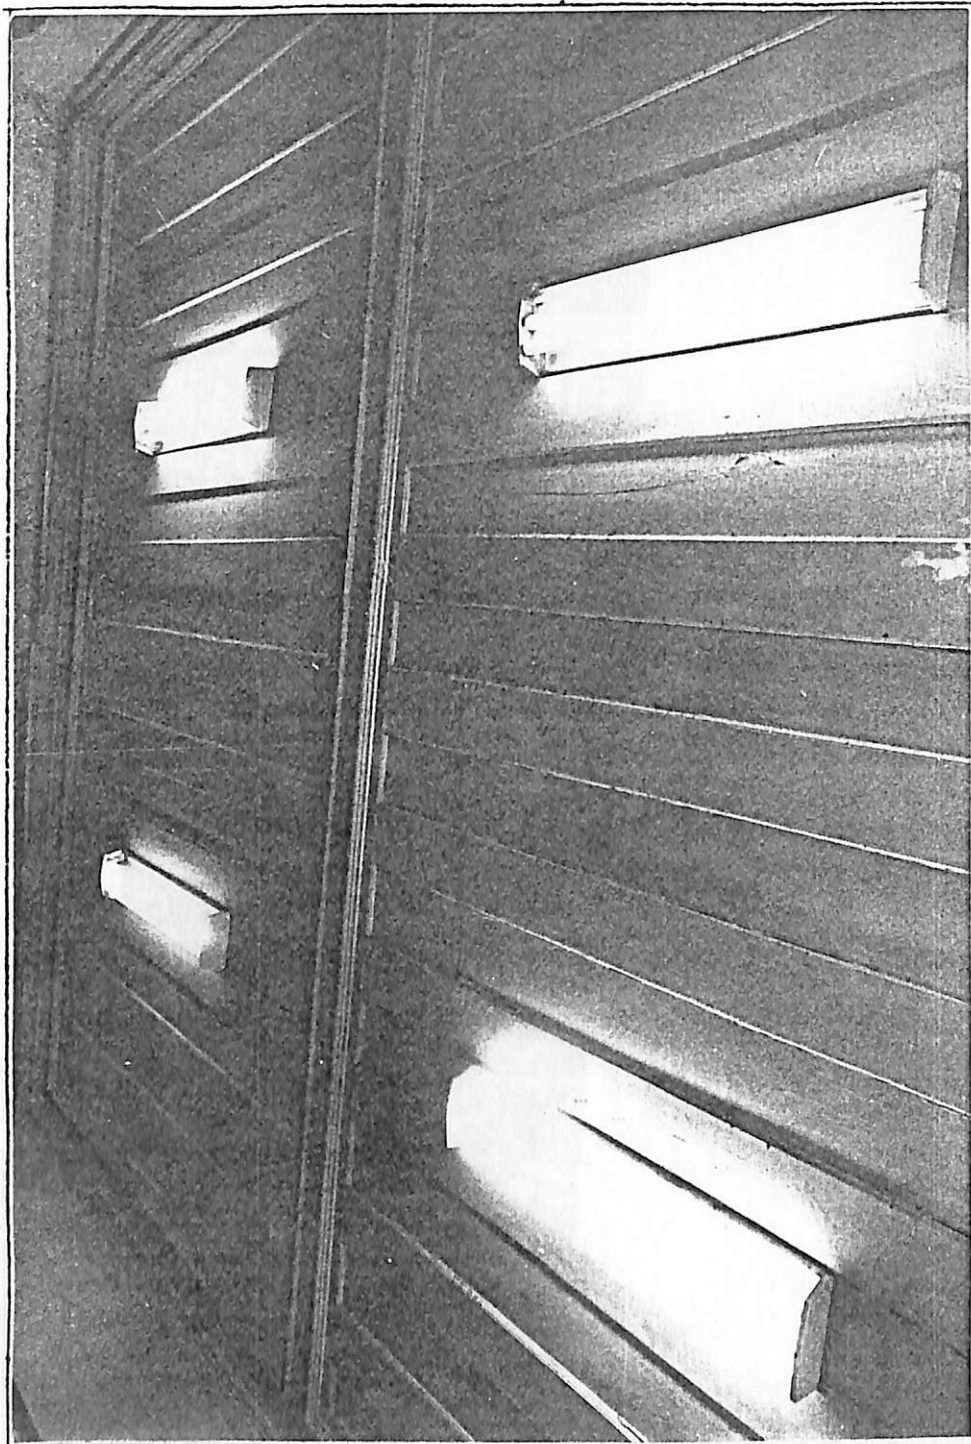
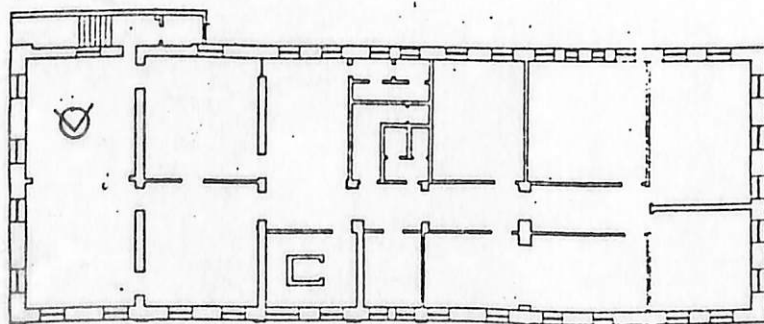
1º PAV.

VISTA DO FORRO ANTIGO DA  
SALA DO SECRETÁRIO COM  
CALHAS DE LUZ MODERNAS  
INADEQUADAS.
