**Projeto:** CAMI - Centro Administrativo Municipal  
Integrado  
VOLUME XV-A - LEVANTAMENTO FOTOGRÁFICO  
SESP - Secretaria Municipal de Serviços  
Públicos. OUTUBRO/85

VOLUME XV - A - ANTE PROJETO ARQUITETONICO DA ANTIGA ESCOLA DE  
BELAS ARTES PARA A SECRETARIA DE SERVIÇOS PÚ-  
BLICOS.

- LEVANTAMENTO FOTOGRAFICO

OUTUBRO/85

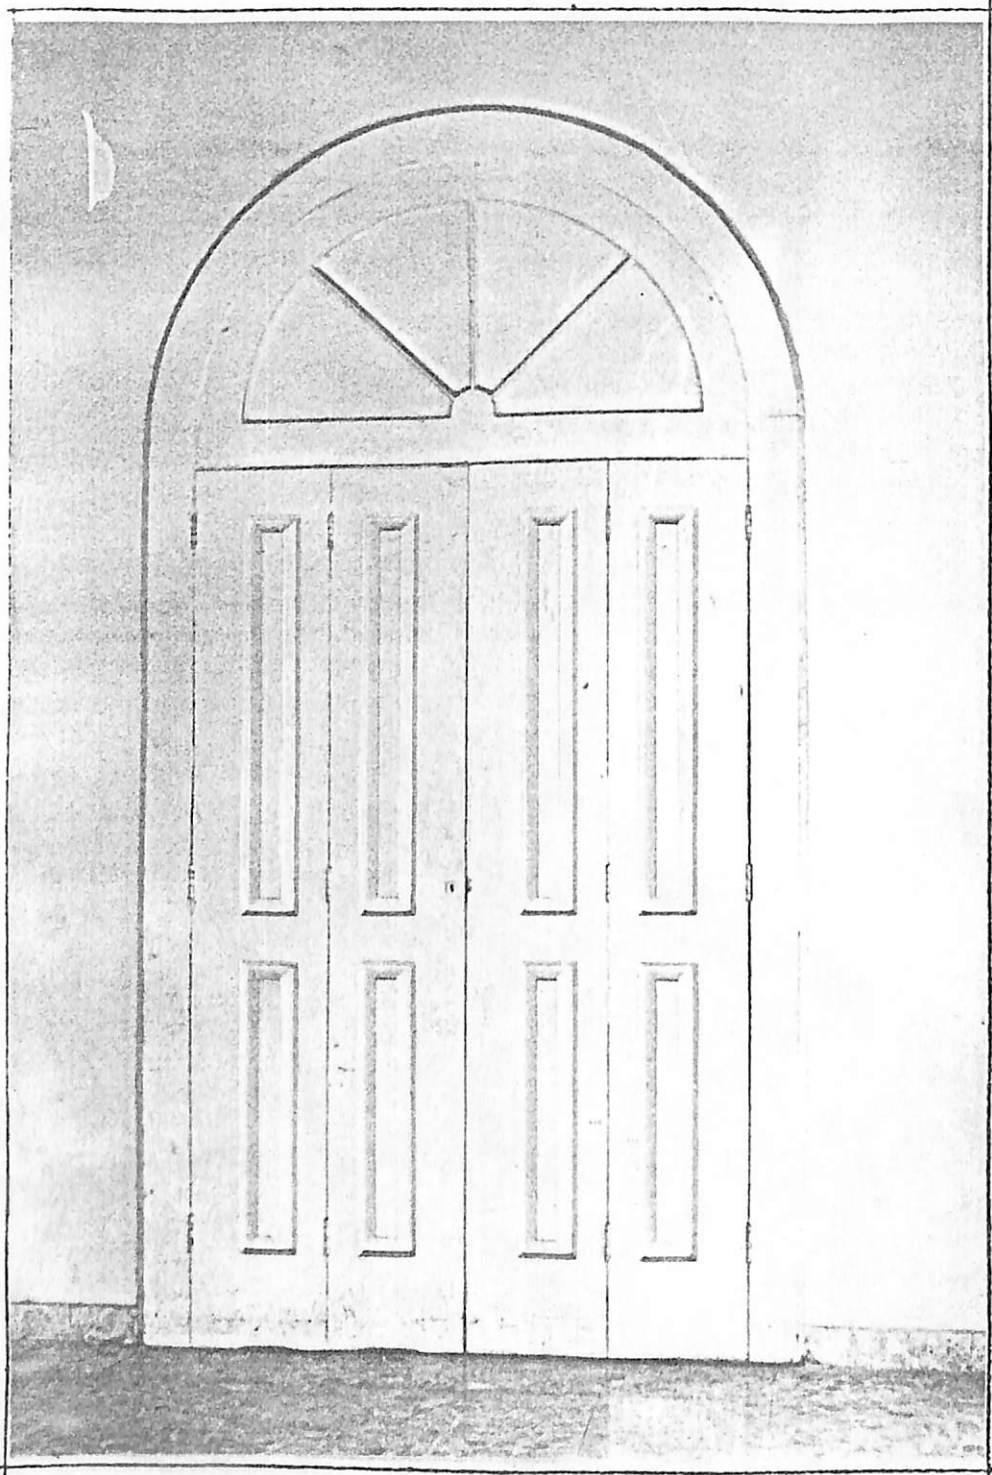
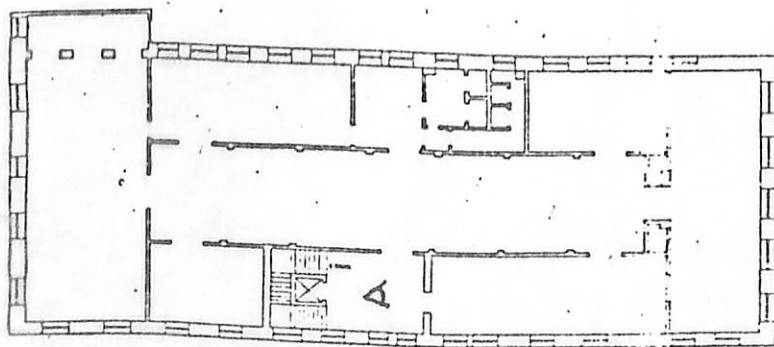
2º PAV.

VÃO EM ARCO COM VEDAÇÃO EM  
PORTA DE ALMOFADA COM BAN-  
DEIRA EM CAIXILHO DE VIDRO  
ESSA ENCONTRA-SE SEM FUN-  
ÇÃO DEVIDA EM CONSEQUEN-  
CIA DO ESTREITAMENTO DO  
VÃO .

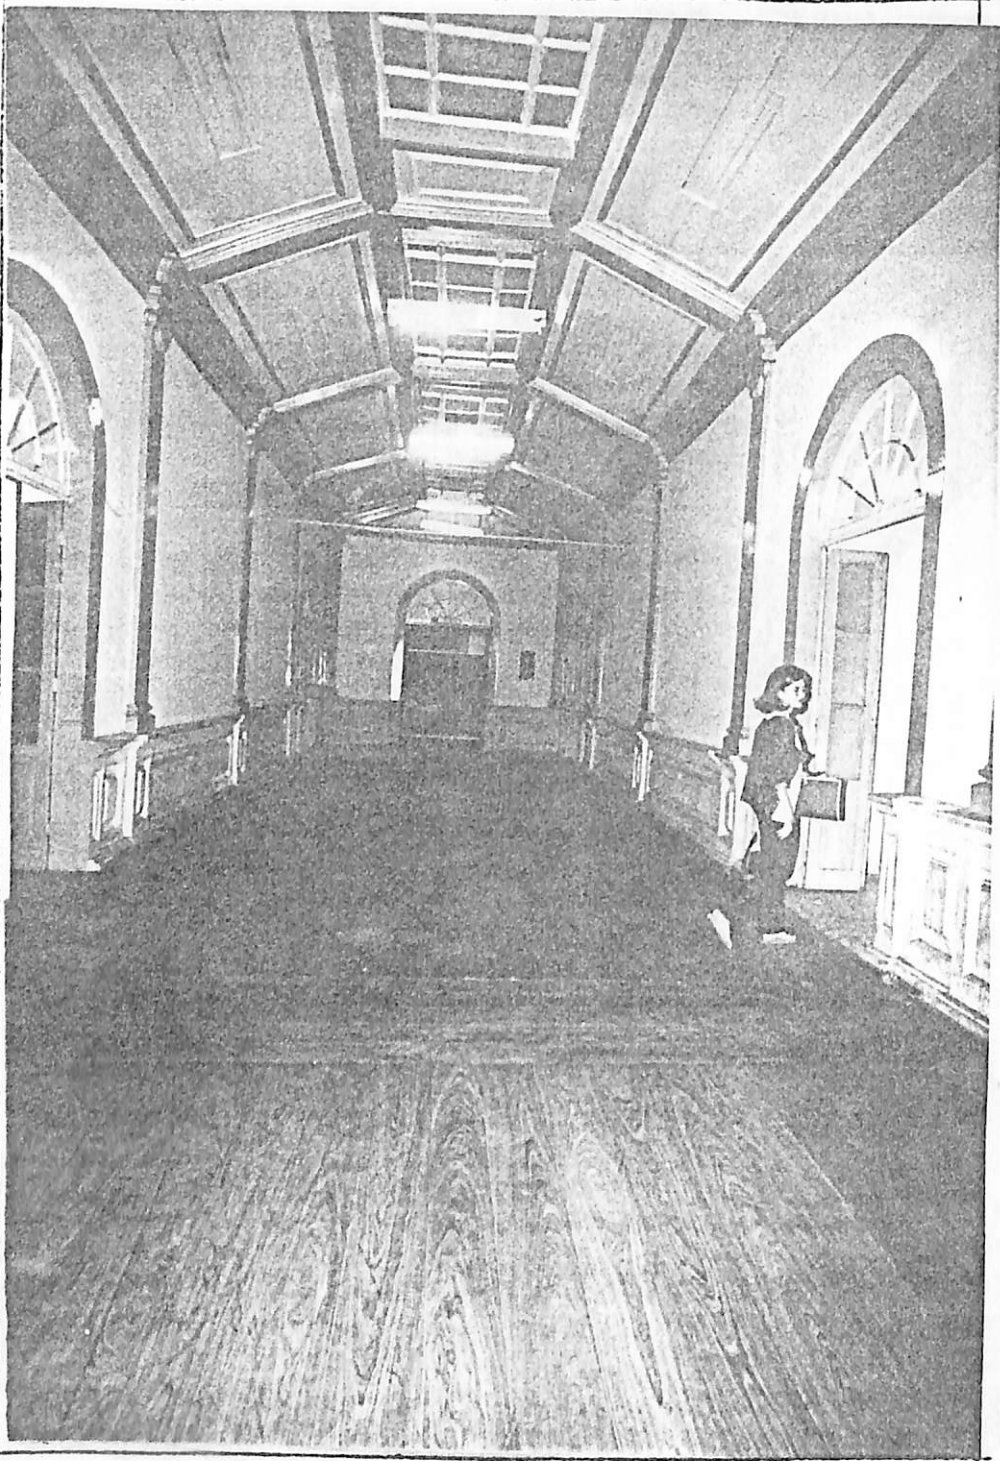
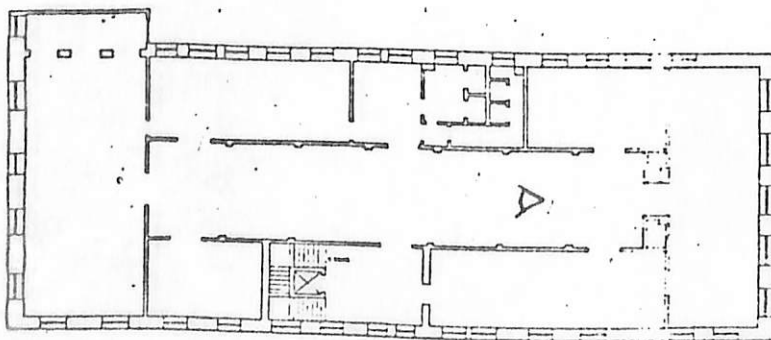
2º PAV.

VISTA GERAL DA GALERIA  
MOSTRANDO PISO EM TABUA-  
DO EM ESTADO RAZOÁVEL DE  
CONSERVAÇÃO.

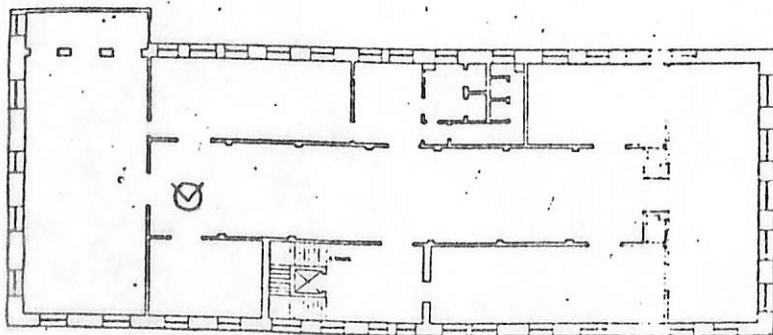
DETALHE DE CAIXOTÃO CENTRAL  
EM CAIXILHO DE MADEIRA E VI-  
DRO. NOTAR O SISTEMA INADEQUA-  
DO DE ILUMINAÇÃO.

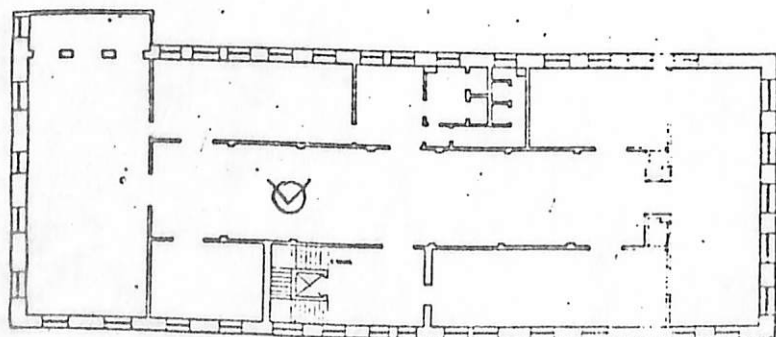
DETALHE DE CAIXOTÕES DO  
FORRO DE TUMBA. NOTAR  
SISTEMA INADEQUADO DE  
ILUMINAÇÃO.

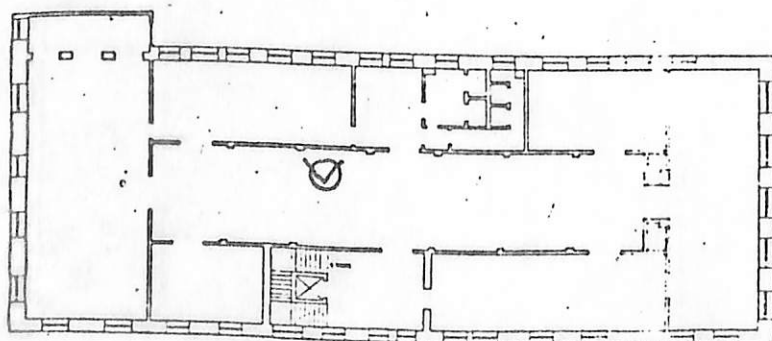
DETALHE DE CAIXOTÃO DO FORRO  
DE TUMBA DANIFICADA POR CORTE  
CENTRAL DE ANTIGA CALHA DE ILU-  
MINAÇÃO.

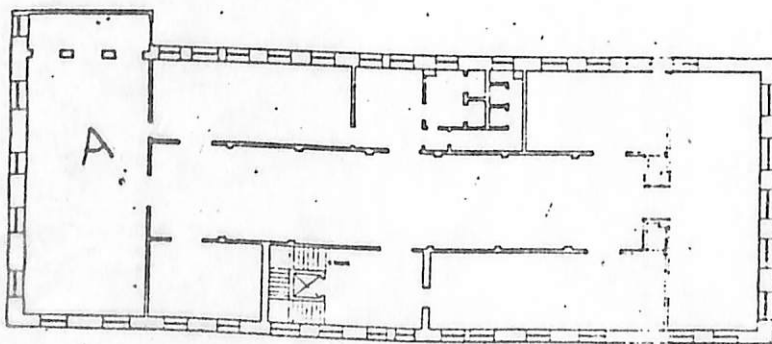
VISTA PARCIAL DO SALÃO LATERAL DIREITO MOSTRANDO PARTE REYTANTE DO FORRO DE GAMELA E CONFUSO 414-TEMA MODERNO DE ILUMINAÇÃO.

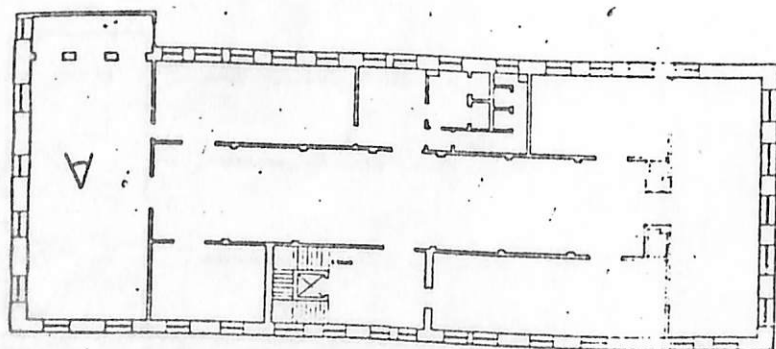
VISTA PARCIAL DO SALÃO DI-  
REITO MOSTRANDO ARCOS DE  
ACESSO AO PUXADO, PAREDE  
INFILTRADA E FORRO MO-  
DERNO EM ESTADO PRECÁRIO.

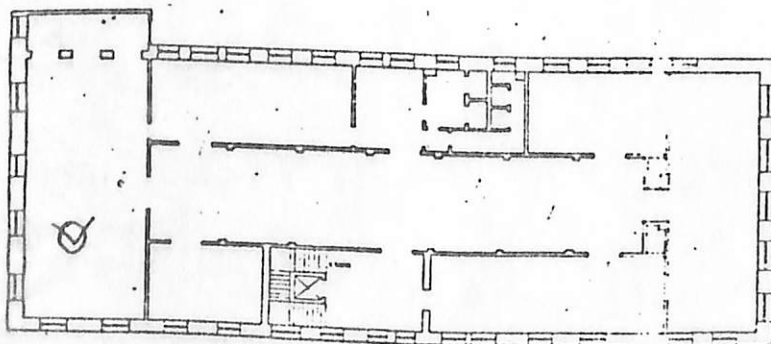
DETALHE DO FORRO DE GAMELA  
DO GALÃO LATERAL DIREITO. NO-  
TAR SISTEMA INADEQUADO DE  
ILUMINAÇÃO.

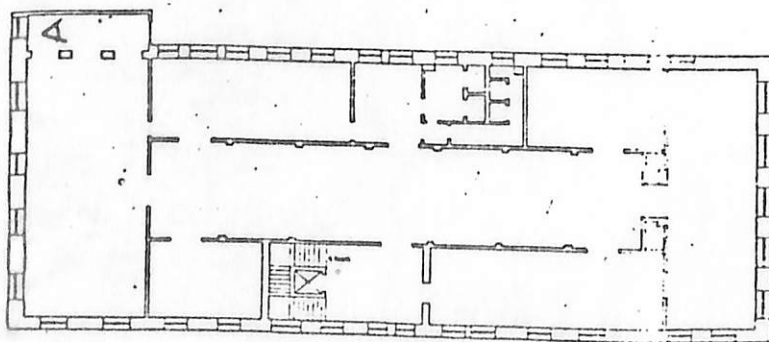
VISTA DO FOXADO MOSTRANDO  
FORRO DE COMPENSADO EM PRE-  
CÁRIO ESTADO E MOLDURADO  
POR CIMA LHA ANTIGA. NOTAR  
PAREDE APRESENTANDO UMI-  
DADE.

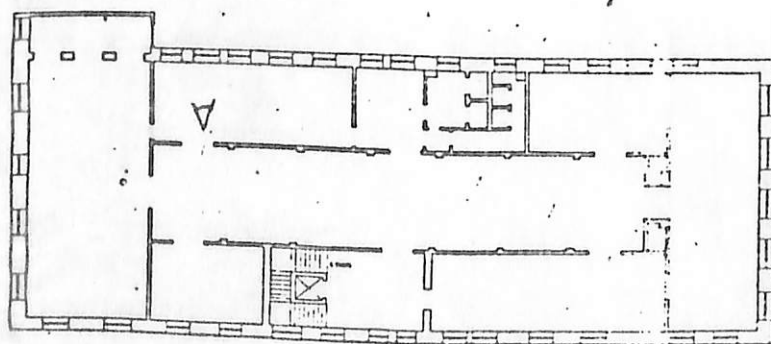
TIPOS DE EQUADRIAS EXISTENTES NO PAVIMENTO.

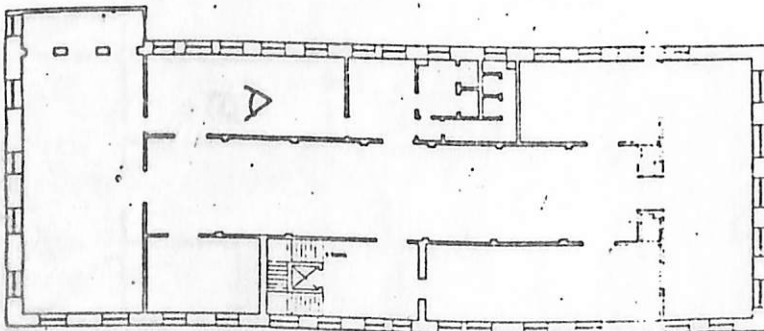
DETALHE DO PISO EM TABUADO  
EM ESTADO RAZOÁVEL DE CON-  
SERVAÇÃO.

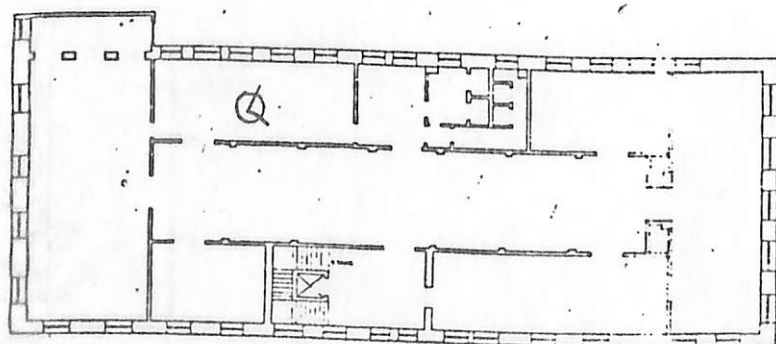
VISTA DO FORRO ANTIGO EM ESTADO  
DE PRECÁRIO DE CONSERVAÇÃO E  
INADEQUADO SISTEMA DE ILUMI-  
NAÇÃO.

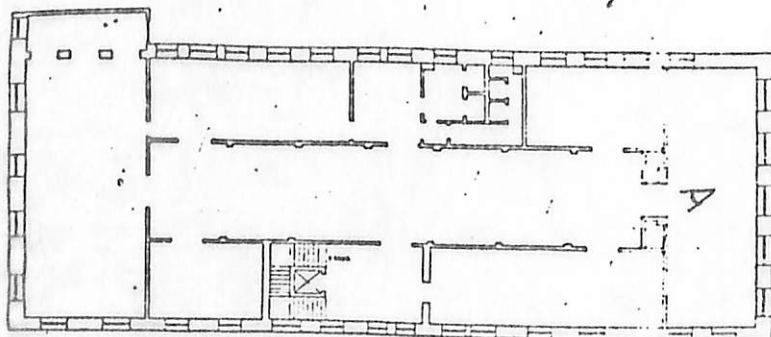
PORTA DE ACESSO AO ANTIGO  
DEPÓSITO DE QUADROS. NOTAR  
REVESTIMENTO MODERNO EM  
FÓRMICA.

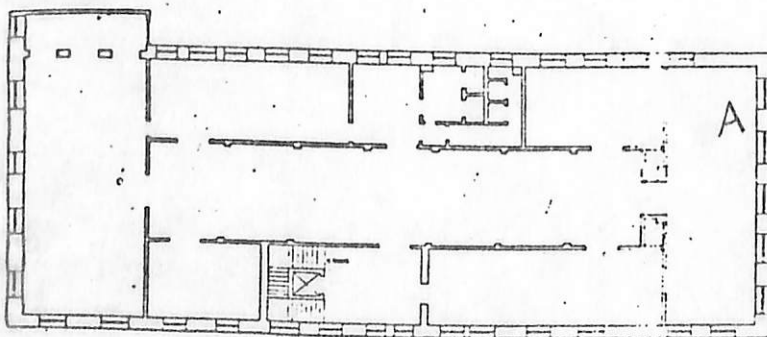
VISTA PARCIAL DO GALÃO LATERAL ESQUERDO MOSTRANDO DIVISÓRIAS E FORRO MODERNOS.

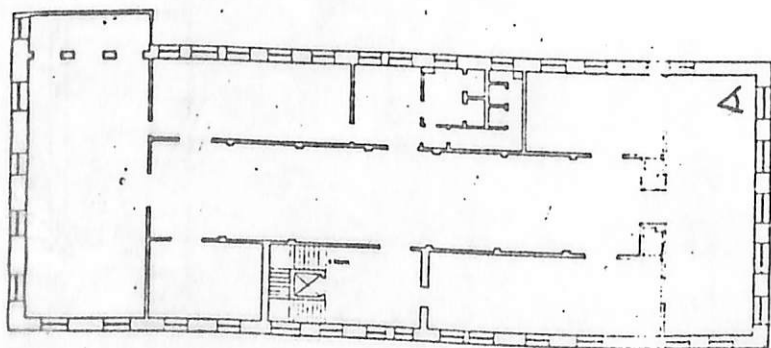
VISTA DA JANELA MOSTRANDO  
PORTIGO DANIFICADO PELA ABERTURA PARA APARELHO DE AR  
CONDICIONADO.

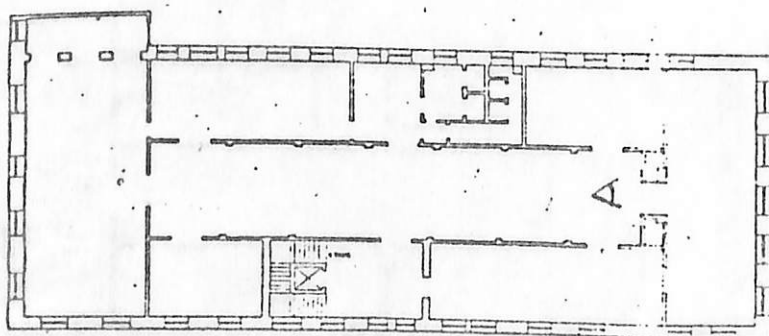
VIÁTA DA ESTRUTURA DO TRE-  
CHO DE ANTIGO FORRO (LATE-  
RAL DIREITA DA FOTO) AO FUN-  
DO PAREDE DA EMPENA MODI-  
FICADA. NOTAR A EVIDENTE  
MARCA DA EMPENA ANTERIOR.

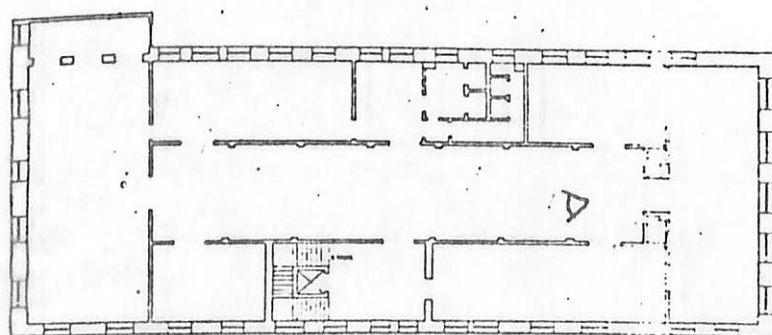
VISTA PARCIAL DA ESTRUTURA  
DO FORRO EM ESTADO DE IMI-  
NENTE DESABAMENTO E DA  
ESTRUTURA DO TELHADO MO-  
DERNO COM COBERTURA DE  
ETERNIT.

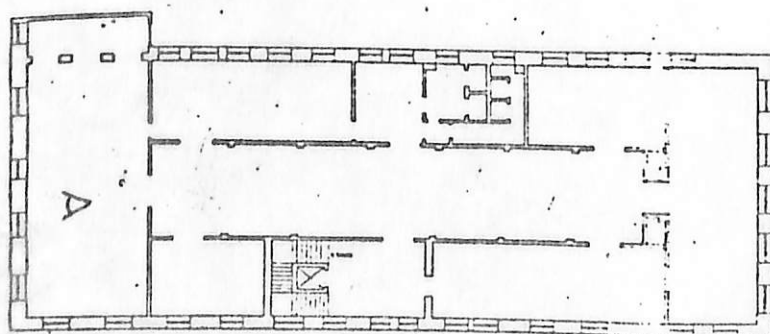
VISTA PARCIAL DA PAREDE DE  
EMPENA MOSTRANDO MARCA  
DE ACRÉSCIMO QUE INDICA  
UMA MUDANÇA NA INCLINA-  
ÇÃO ORIGINAL DO TELHADO.

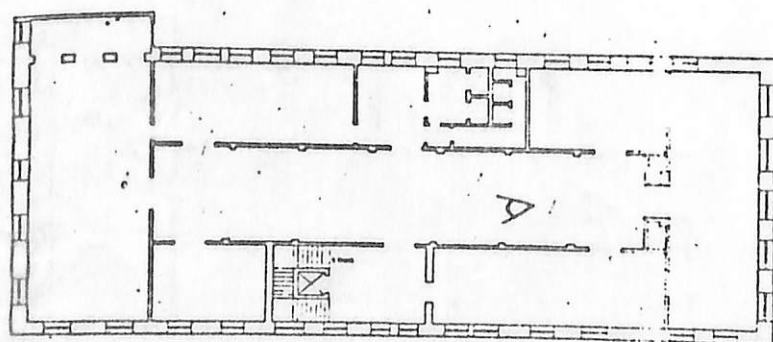
VISTA PARCIAL DO TELHADO COM  
ESTRUTURA MODERNA E COBER-  
TURA EM ETERNIT E VISTA DA  
ESTRUTURA DO FORRO DE TUM-  
BA EM ESTADO PRECARIO.

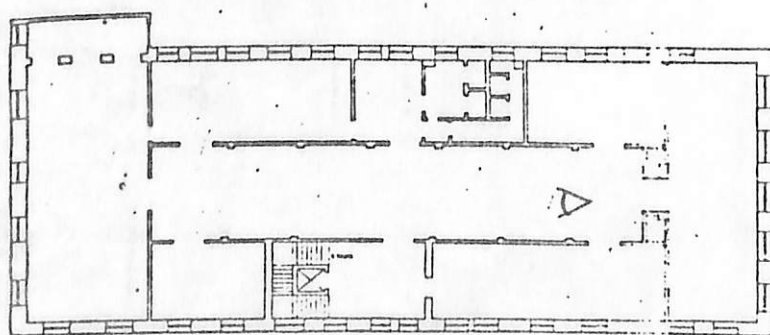
VISTA DO TELHADO MOSTRANDO  
TRECHOS CENTRAIS DO FORRO DE  
TUMBA COM OS VIDROS QUEBRADOS.

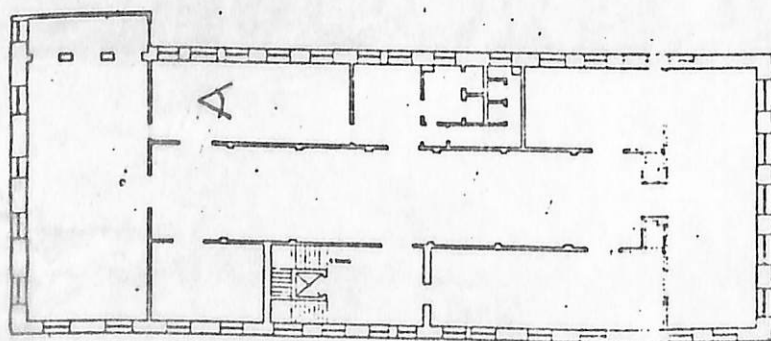
VISTA DO BARROTEAMENTO DA  
ESTRUTURA DOS FORROS PLANOS.

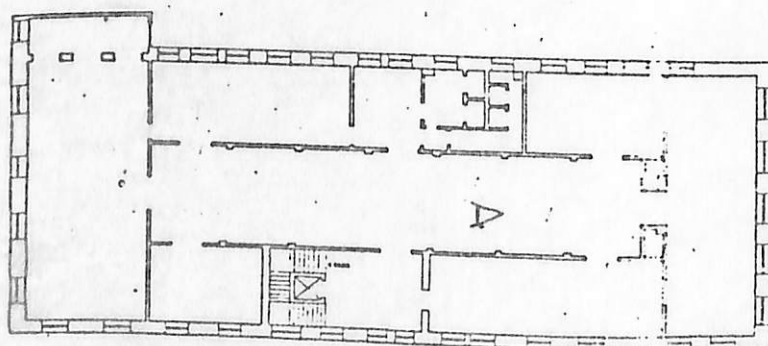
DETALHE DA ESTRUTURA DO  
FORRO DE TUMBA.

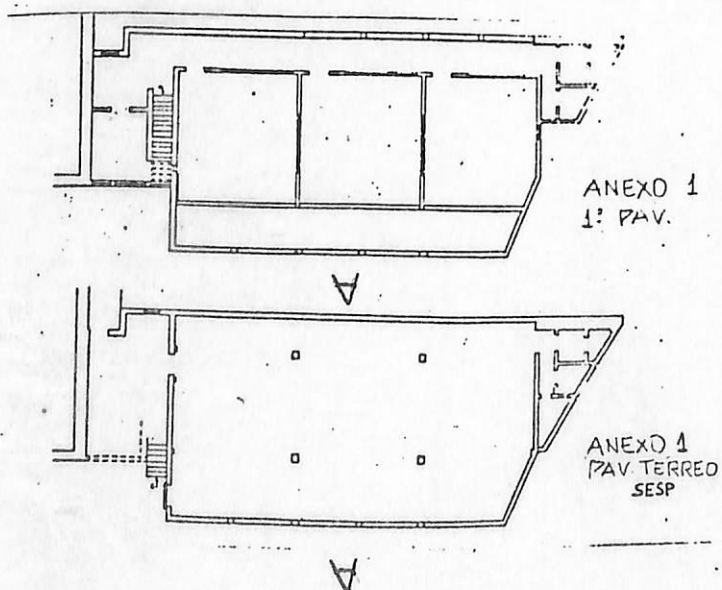
VISTA PARCIAL DA FACHADA  
COM ESQUADRIAS EM PÉSSIMO  
ESTADO.

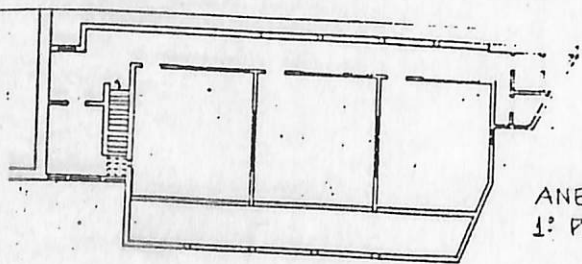
ANEXO 1  
PAV. TERREO  
SESP

VISTA PARCIAL DA FACHADA  
COM ESQUADRIAS EM PÉSSIMO  
ESTADO.

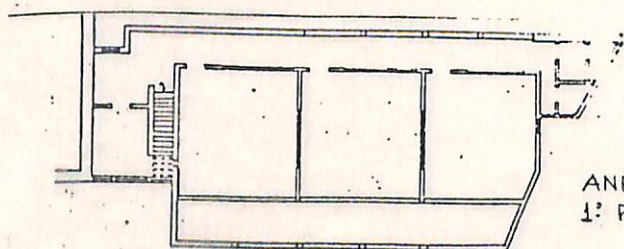
ANEXO 1  
PAV. TERREO  
SESP

VISTA PARCIAL DO PAVIMENTO  
INFERIOR MOSTRANDO O ESTA-  
DO DE CONSERVAÇÃO PRECÁRIO.

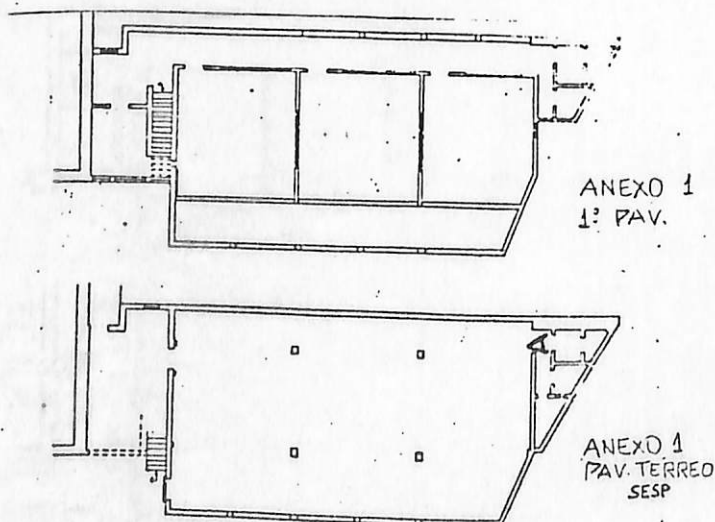
ANEXO 1  
PAV. TERREO  
SESP

TRECHO DE PAREDE COM  
PINTURA DESCAÇANDO  
DEVIDO AO FORTE GRAU  
DE UMIDADE.

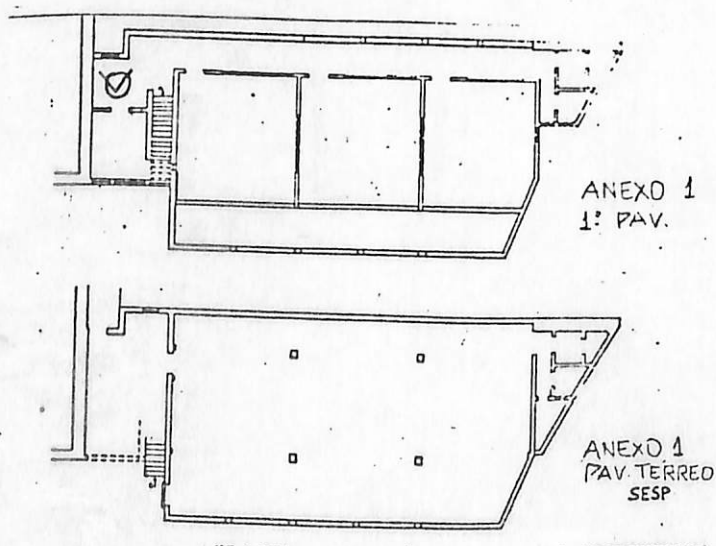
PORTA DO SANITÁRIO INTER-  
DITADA DO PAVIMENTO IN-  
FERIOR.

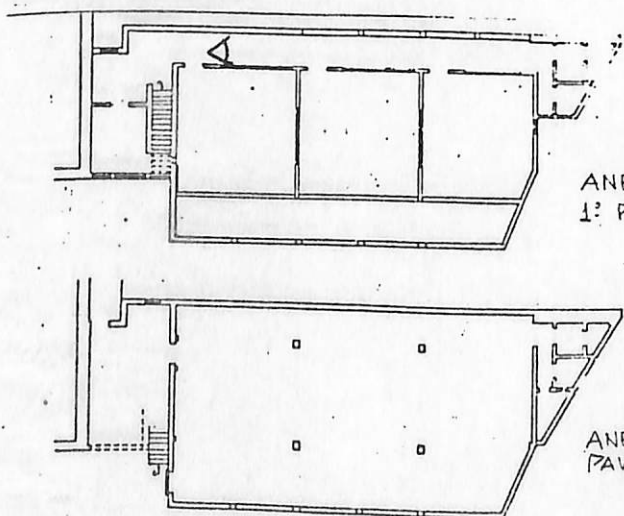
VISTA DO FORRO MODERNO  
EM IMINENTE DESABAMENTO.

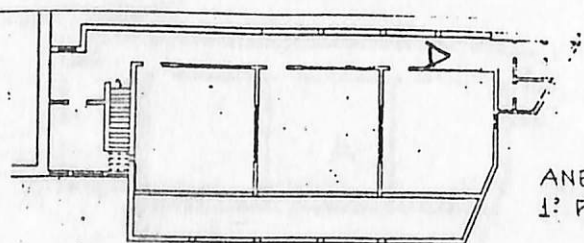
ANEXO 1  
PAV. TERREO  
SESP

VISTA PARCIAL DA CIRCULAÇÃO  
SUPERIOR APRESENTANDO FOR-  
RO MODERNO EM IMINENTE  
DESAFAMENTO E PRECÁRIO  
ESTADO DE CONSERVAÇÃO.

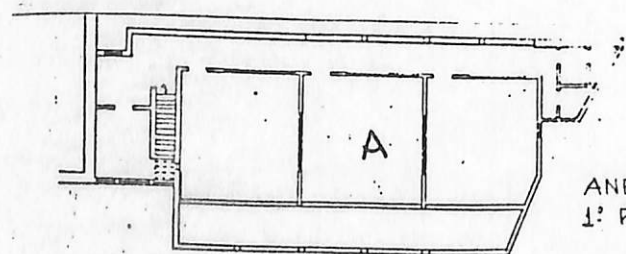
ANEXO 1  
PAV. TERREO  
SESP

VISTA PARCIAL DA CIRCULAÇÃO  
SUPERIOR APRESENTANDO FOR-  
RO MODERNO EM IMINENTE DE-  
SABAMENTO E PRECÁRIO ESTA-  
DO DE CONSERVAÇÃO.

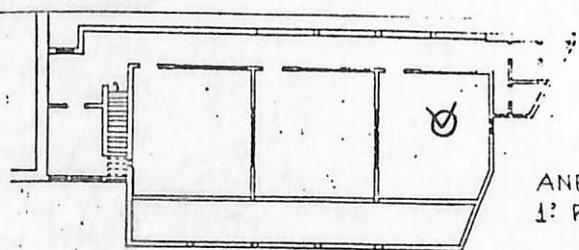
ANEXO 1  
PAV. TERREO  
SESP

VISTA INTERNA. FORRO COM  
TRECHO DESABADO, ESTRUTU-  
RA COM BASTANTE UMIDADE  
E ESQUADRIA EM PÉSSIMO  
ESTADO.

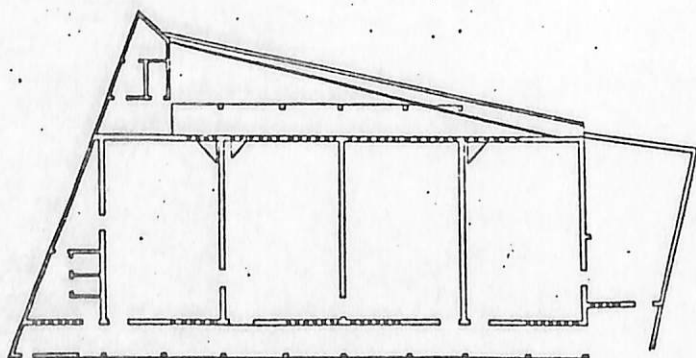
ANEXO 2

VISTA PARCIAL DA FACHADA  
DE TRATAMENTO MODERNO  
MASTANTE MEDÍOCRE.

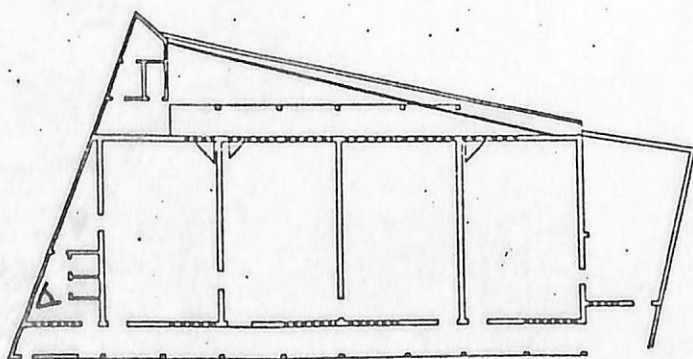
VISTA DOS SANITÁRIOS INTER-  
DITADOS.

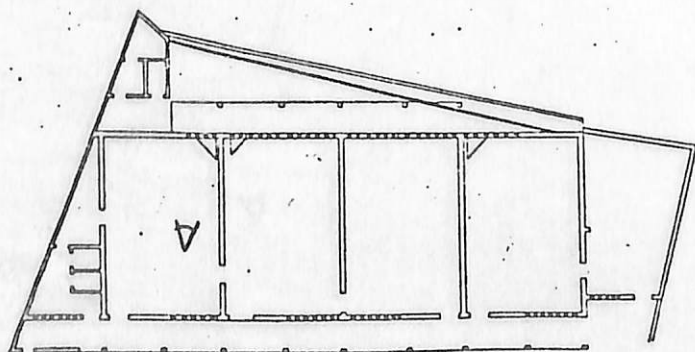
VISTA PARCIAL DO SETOR DE PEÇAS  
MOSTRANDO FORRO "PACOTE" MODER-  
NO COM TRECHO DESABADO.

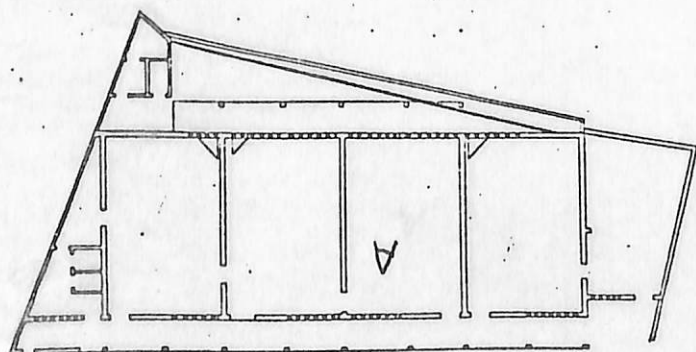
ANEXO 2

VISTA PARCIAL DO SETOR DE APREEN-  
SÕES. A JULGAR PELO MATERIAL APRE-  
ENDIDO FICA EVIDENTE QUE ESTE SE-  
TOR NÃO DEVE FUNCIONAR NO CEN-  
TRO HISTÓRICO.

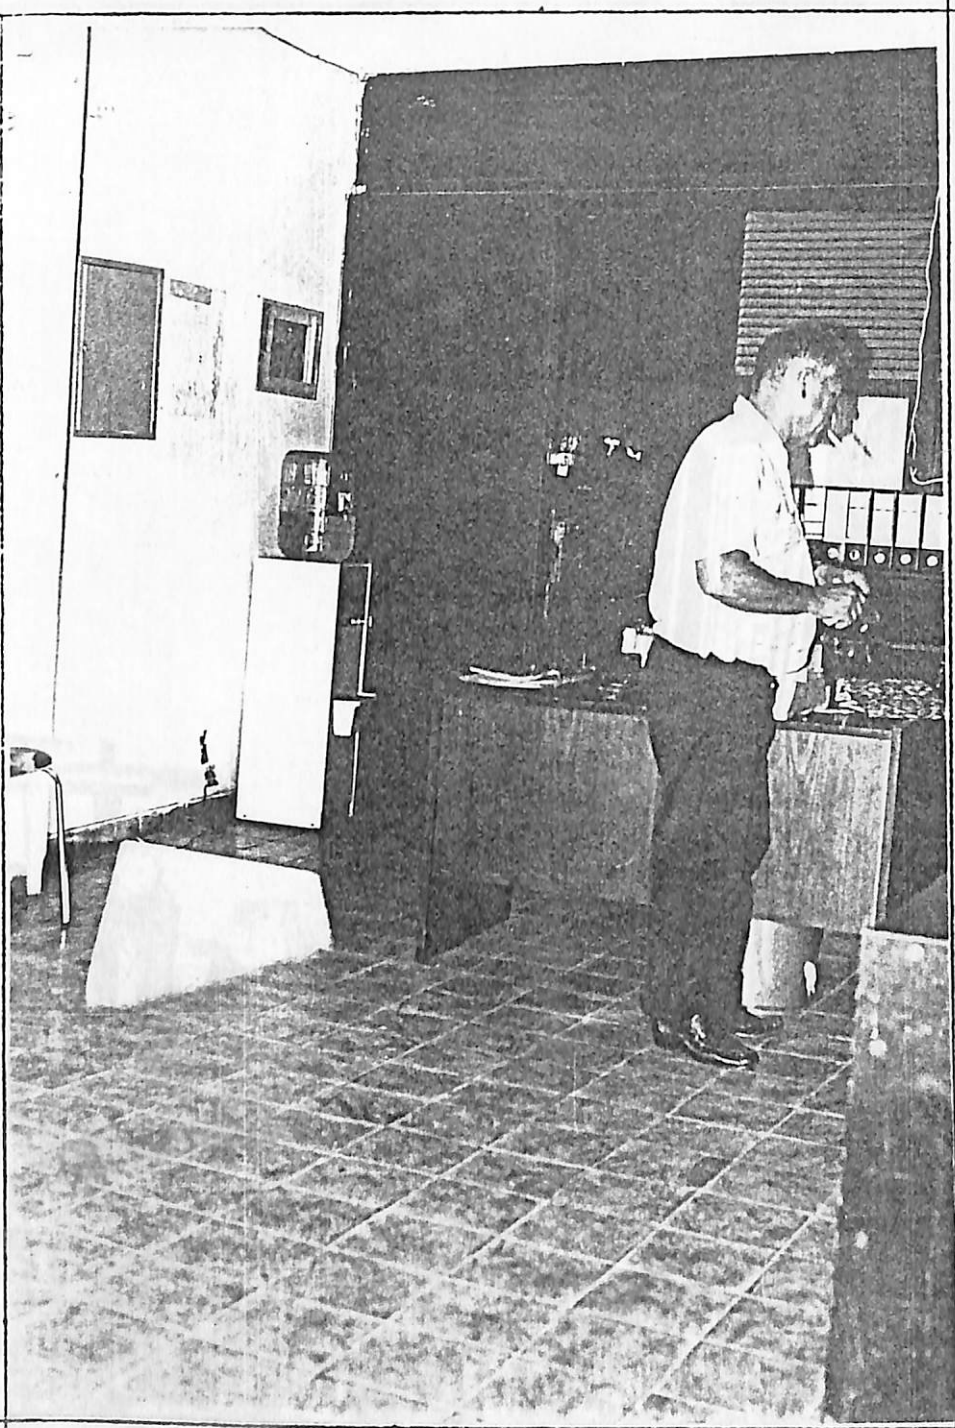
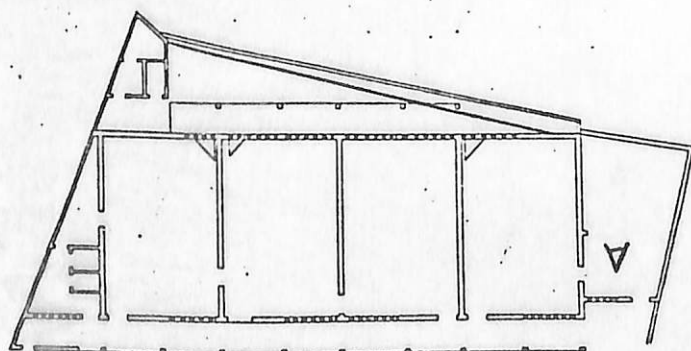
ANEXO 2.

VISTA PARCIAL DO SETOR DE MATERIAIS. AO FUNDO DIVISÓRIA MODERNA DE MADEIRA.

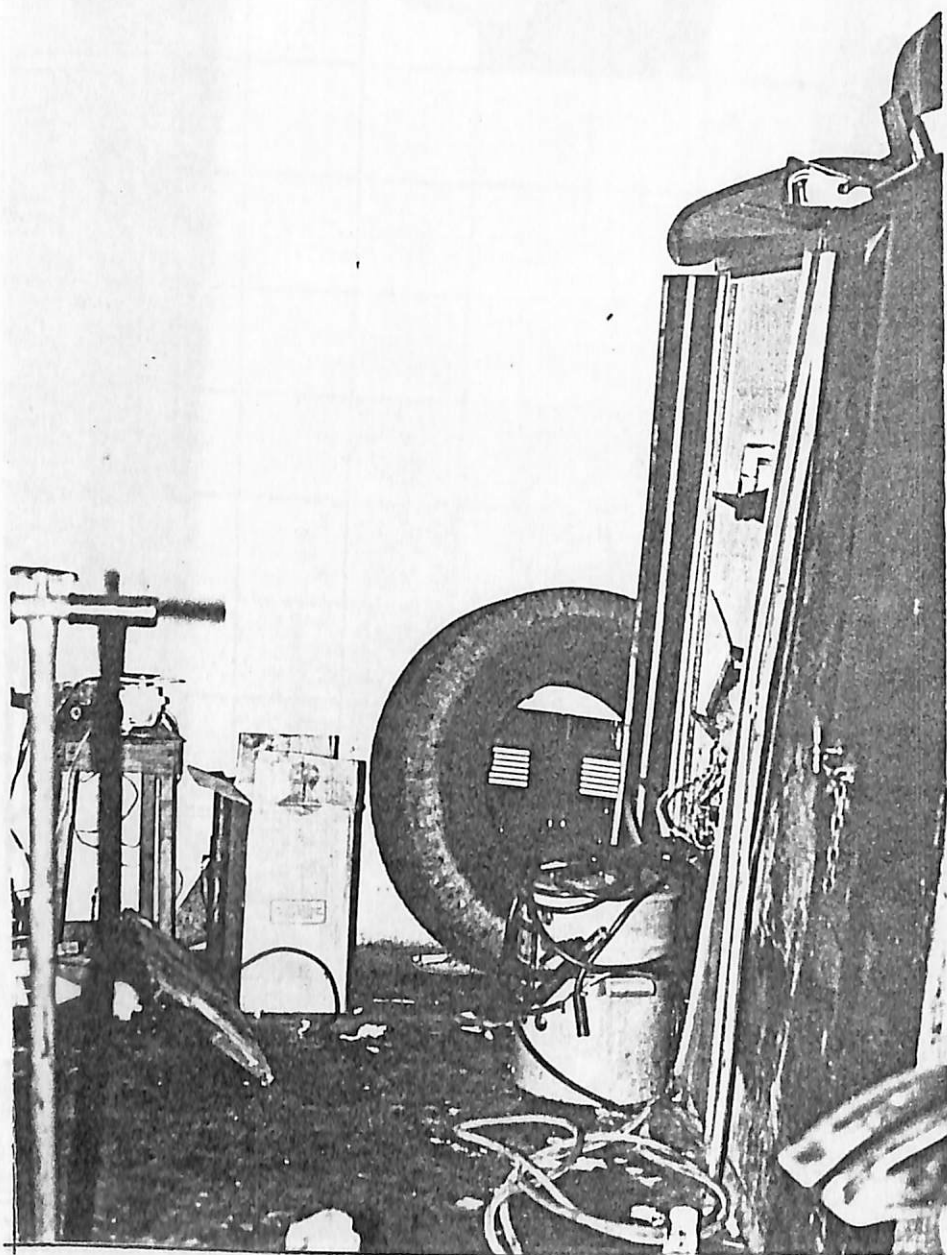
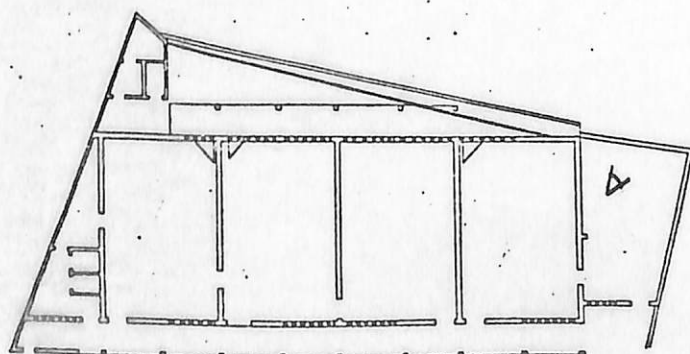
ANEXO 2

VISTA PARCIAL DO DEPÓSITO  
DE PEÇAS.

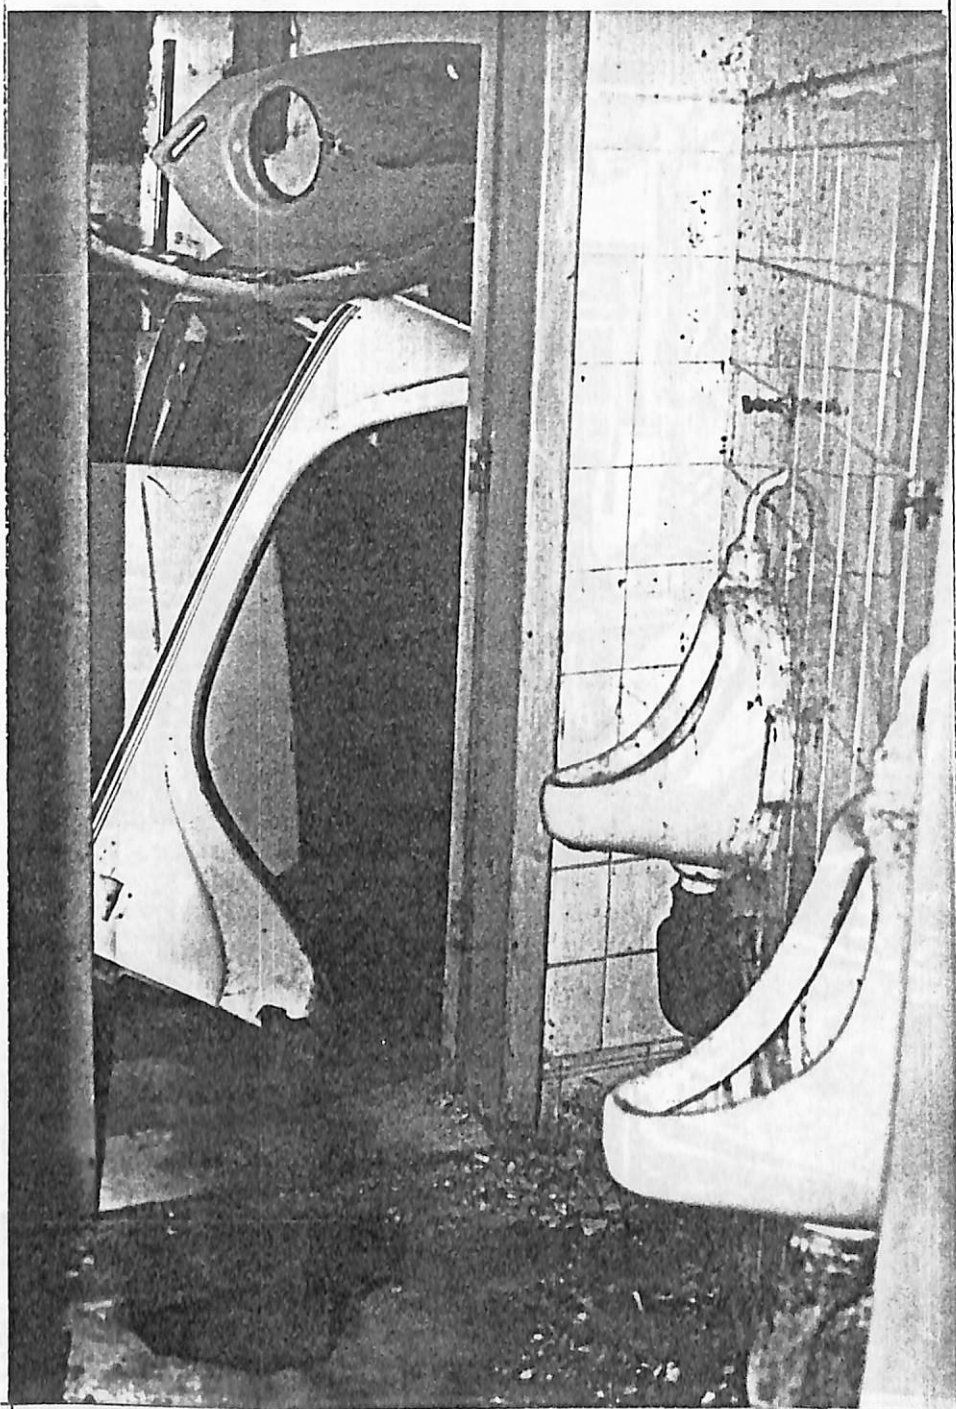
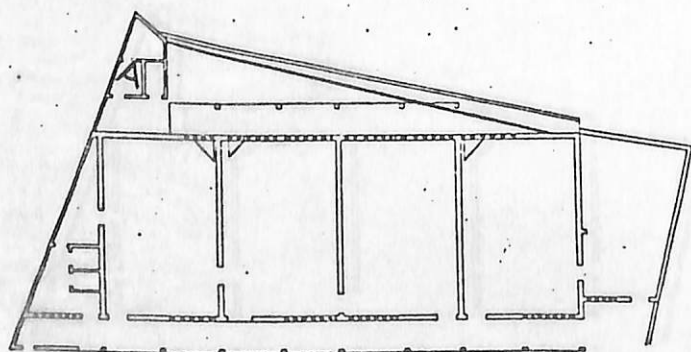
ANEXO 2

VISTA DO SANITÁRIO INTERDITADO  
POR PROBLEMAS DE ENTUPIMENTO.

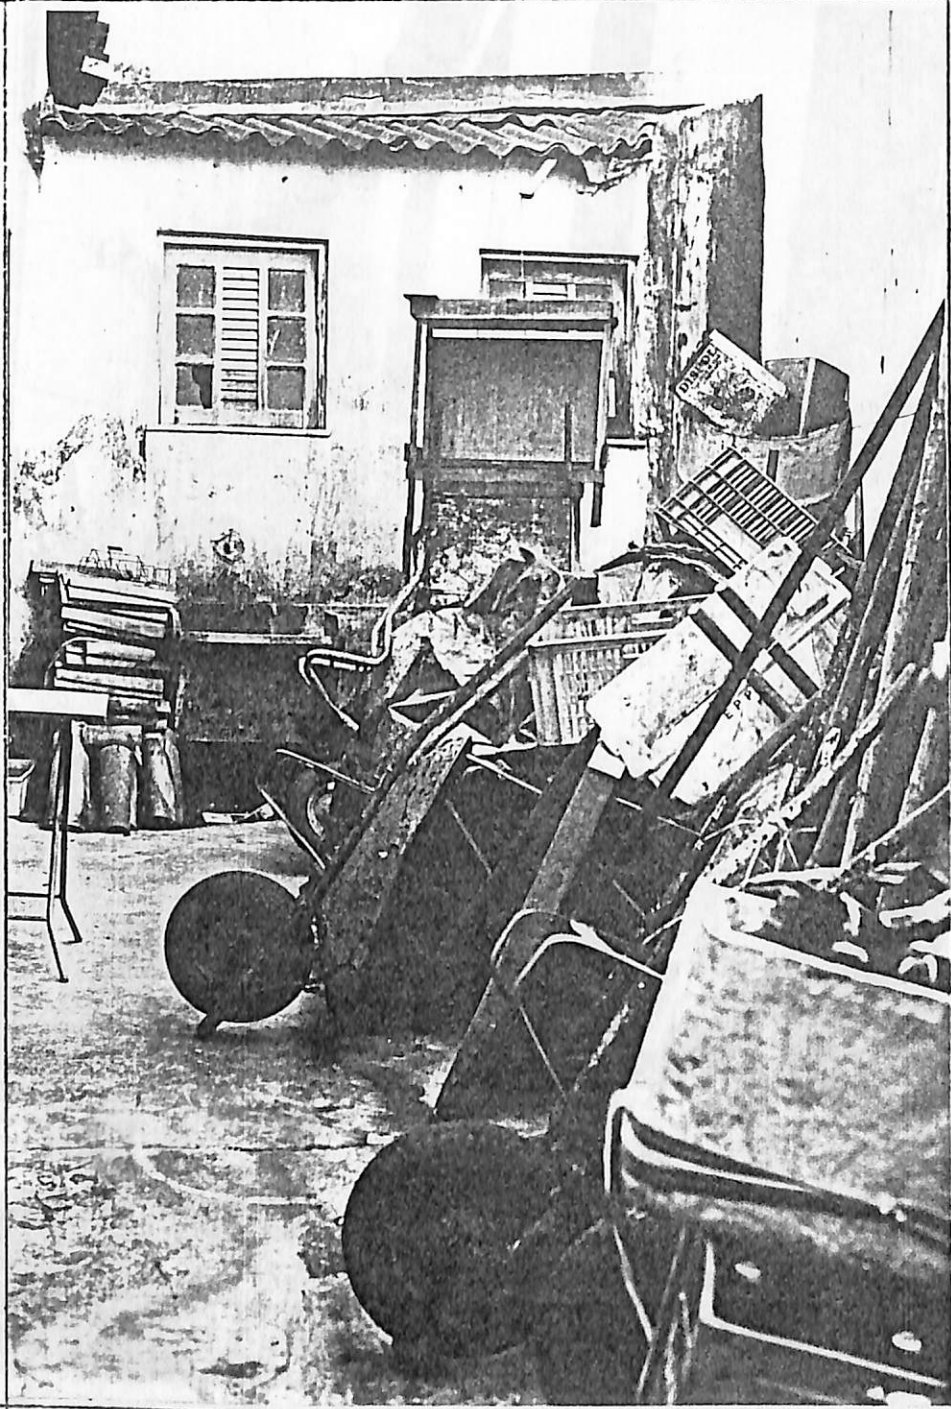
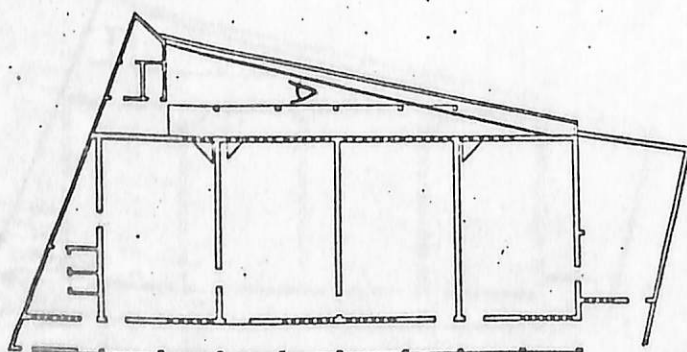
ANEXO 2

VISTA PARCIAL DO SANITÁRIO INTER-  
DITADO POR PROBLEMAS DE ENTUPI-  
MENTO. AO FUNDO VARANDA UTILIZA-  
DA COMO DEPÓSITO.

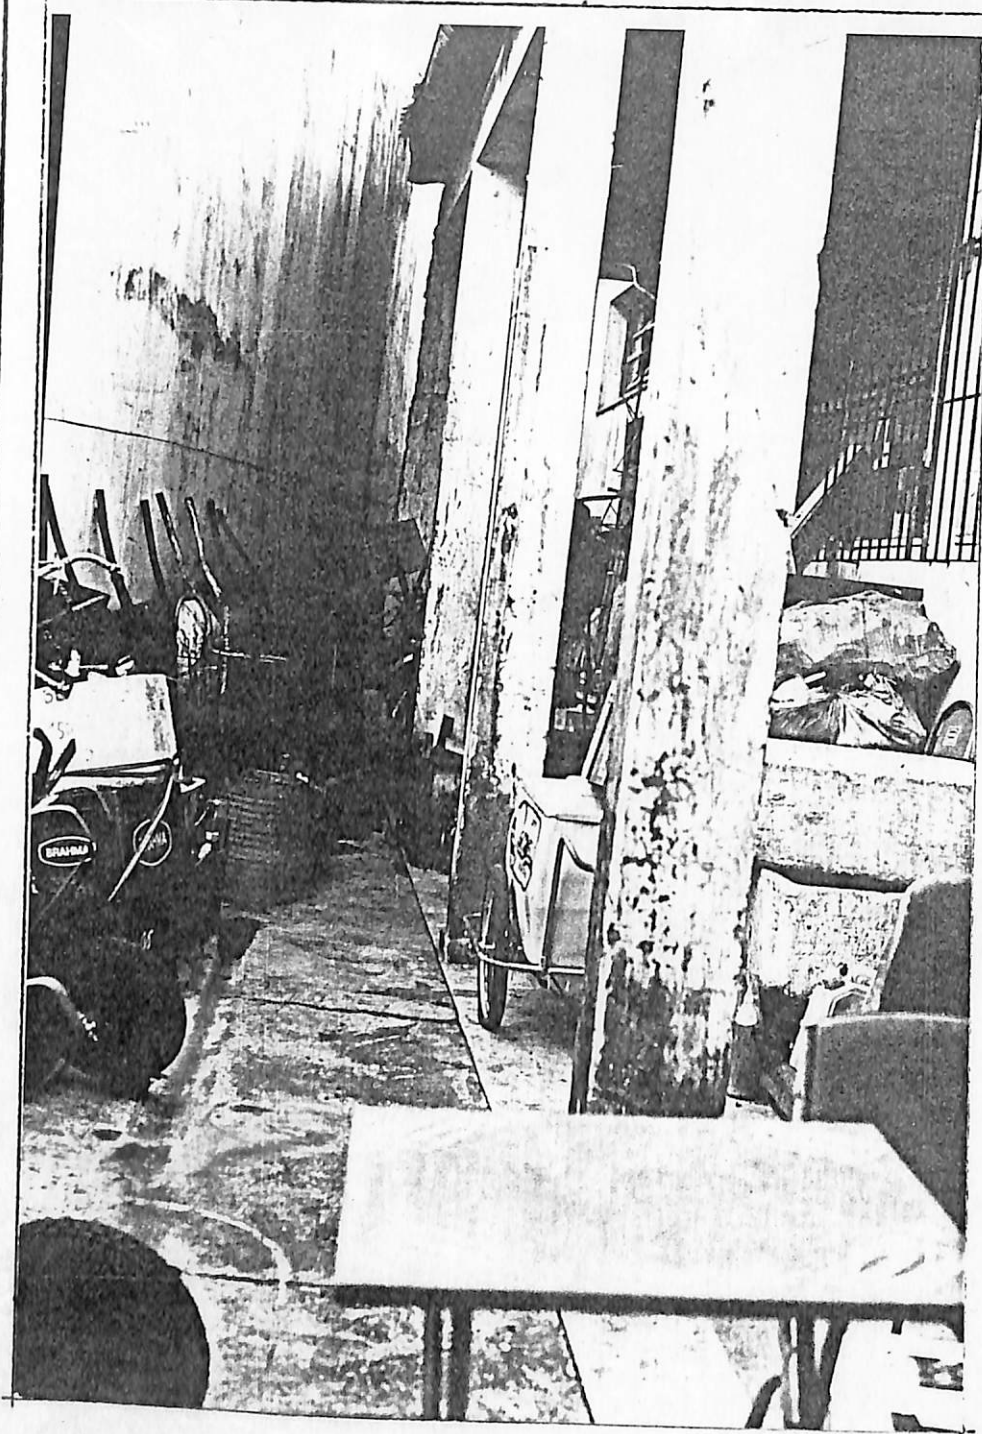
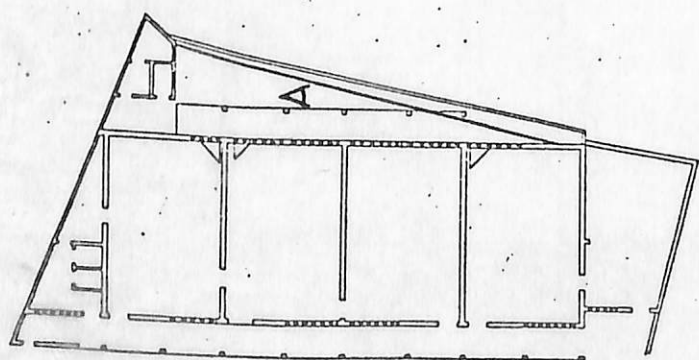
ANEXO 2

VISTA DO PÁTIO INTERNO, AO FUNDO  
BATERIA DE SANITÁRIOS. MAIS UMA  
VEZ FICA CONFIRMADA A NECESSI-  
DADE DE SE DEPOSITAR ESSES MA-  
TERIAIS EM OUTRA ÁREA DA CIDA-  
DE.
